**YAKIT HARMANLARININ DİZEL ENJEKTÖR
NOZULLARI ÜZERİNDE ETKİSİNİN DENEYSEL
İNCELENMESİ**

Onur AL
Yüksek Lisans Tezi

**AN EXPERIMENTAL ANALYSIS OF EFFECT OF FUEL
BLENDS ON DIESEL INJECTOR NOZZLE**

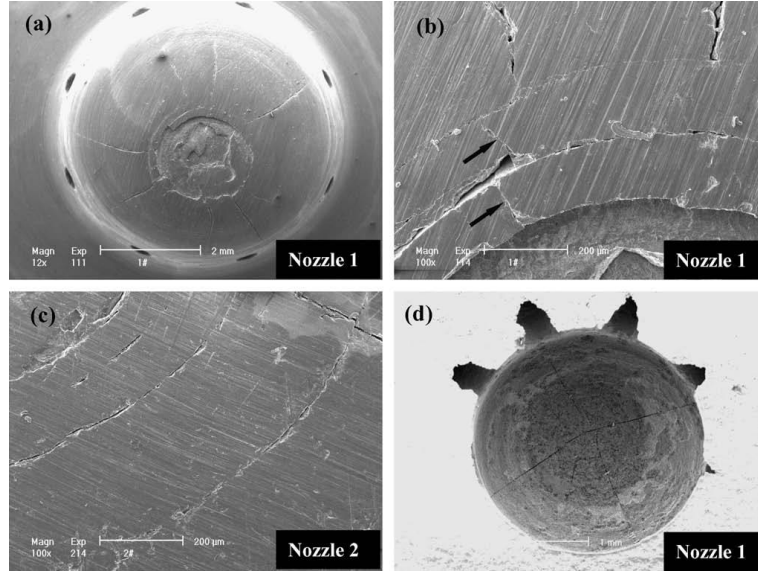
Yu vd., 38CrMoAl çelik alaşımı (nitrizasyon ile sertleştirilmiş) enjektörde meydana gelen çatlama hasarını incelemiş, yakıt veya malzemeye bağlı olmadığı iğne vuruşlarından dolayı bu hasarın meydana geldiği sonucuna varmışlardır. Yaptıkları çalışmada hasarlı enjektörün vickers sertlik ölçme yöntemi ile sertliği değişik noktalarda ölçülmüş, nitrizasyon tabakasının belirtilen derecelere karşılık gelmesine rağmen yapılan çatlak incelemesinde hasarın metalurjik kusurlardan meydana gelmediği anlaşılmıştır (Yu vd., 2008).

Şekil 3.3. Hasara uğramış enjektörün SEM görüntüleri (Yu vd., 2008).

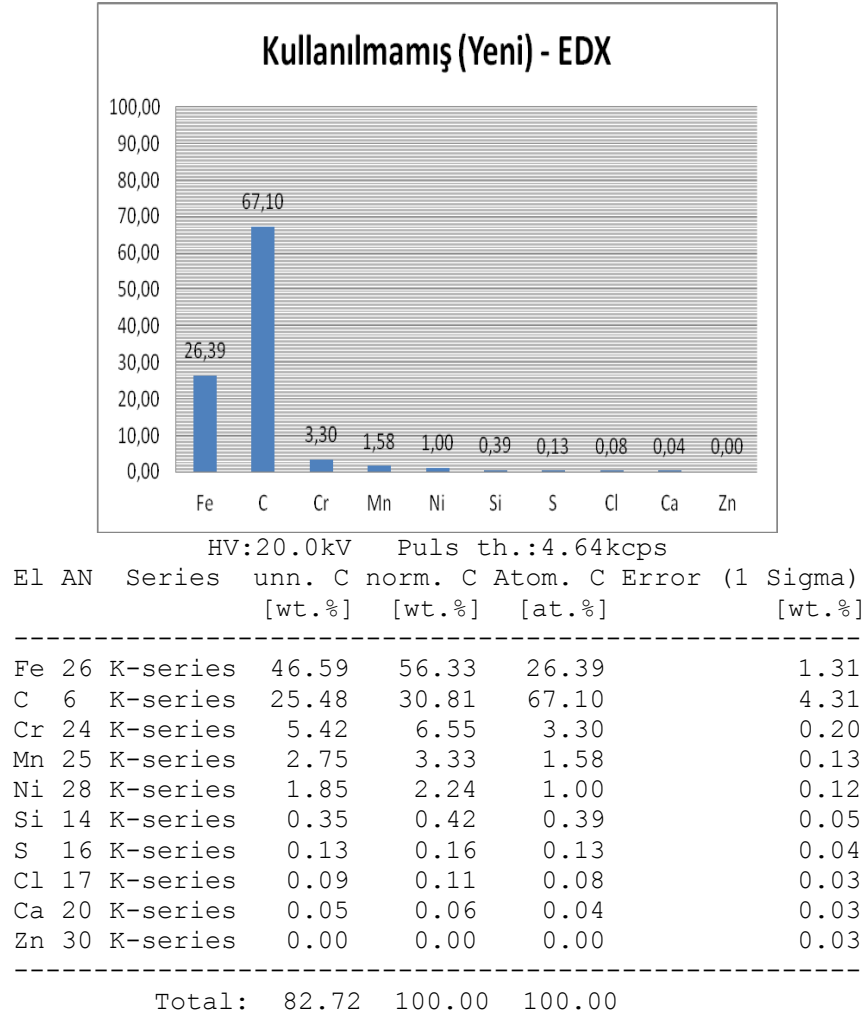
Şekil 4.3. Kullanılmamış (yeni) enjektör kanalındaki EDX analizi sonuç grafiği.

Korozyon oluşumu, metal yüzeyde oluşmuştur. Şekil 4.3 de çalışma sonucunda uçda meydana gelen hasar (1000x) büyütmede gözlenmektedir. (2000x)'de ise püskürtme deliğinin geometrik olarak bozulduğu görülmüştür.

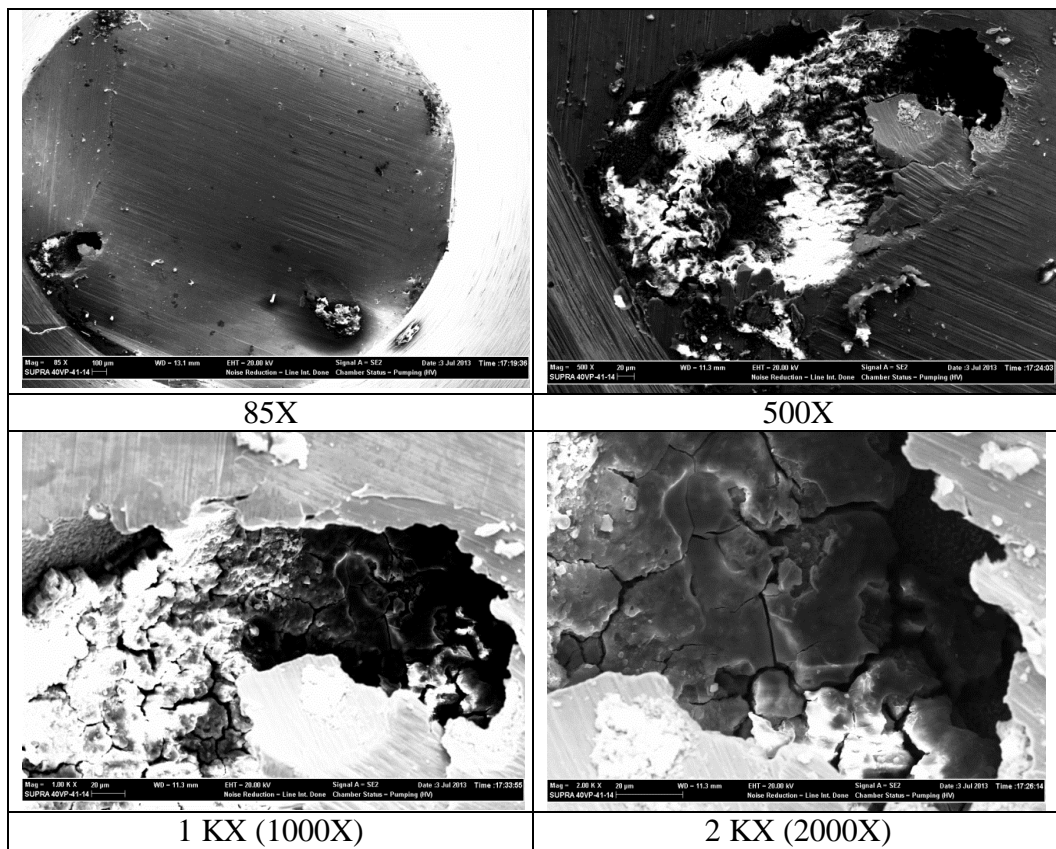
Şekil 4.12. % 90 dizel ve % 10 etanol karışımı yakıt ile deney yapılan ikinci enjektör SEM görüntüleri

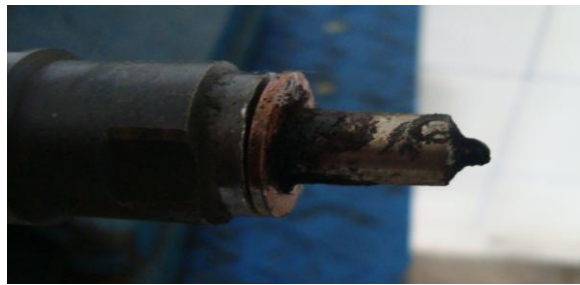
Şekil 5.2. 110 saatlik çalıştırılma sonucu çıkan enjektör ucu.

Kullanılmayan enjektör ile diğer enjektörler karşılaştırıldığında, püskürtme kanallarında meydana gelen hasar görülmektedir. Püskürtme delikleri giriş kısımlarında meydana gelen farklılıklar, yüksek basınçtaki yakıtın etkisi ve yanma sonu oluşan sıcaklıklardan kaynaklanmaktadır. Basınç yüksekliğine rağmen deneyde kullanılan enjektörlerde kurum birikintileri oluşmuştur.

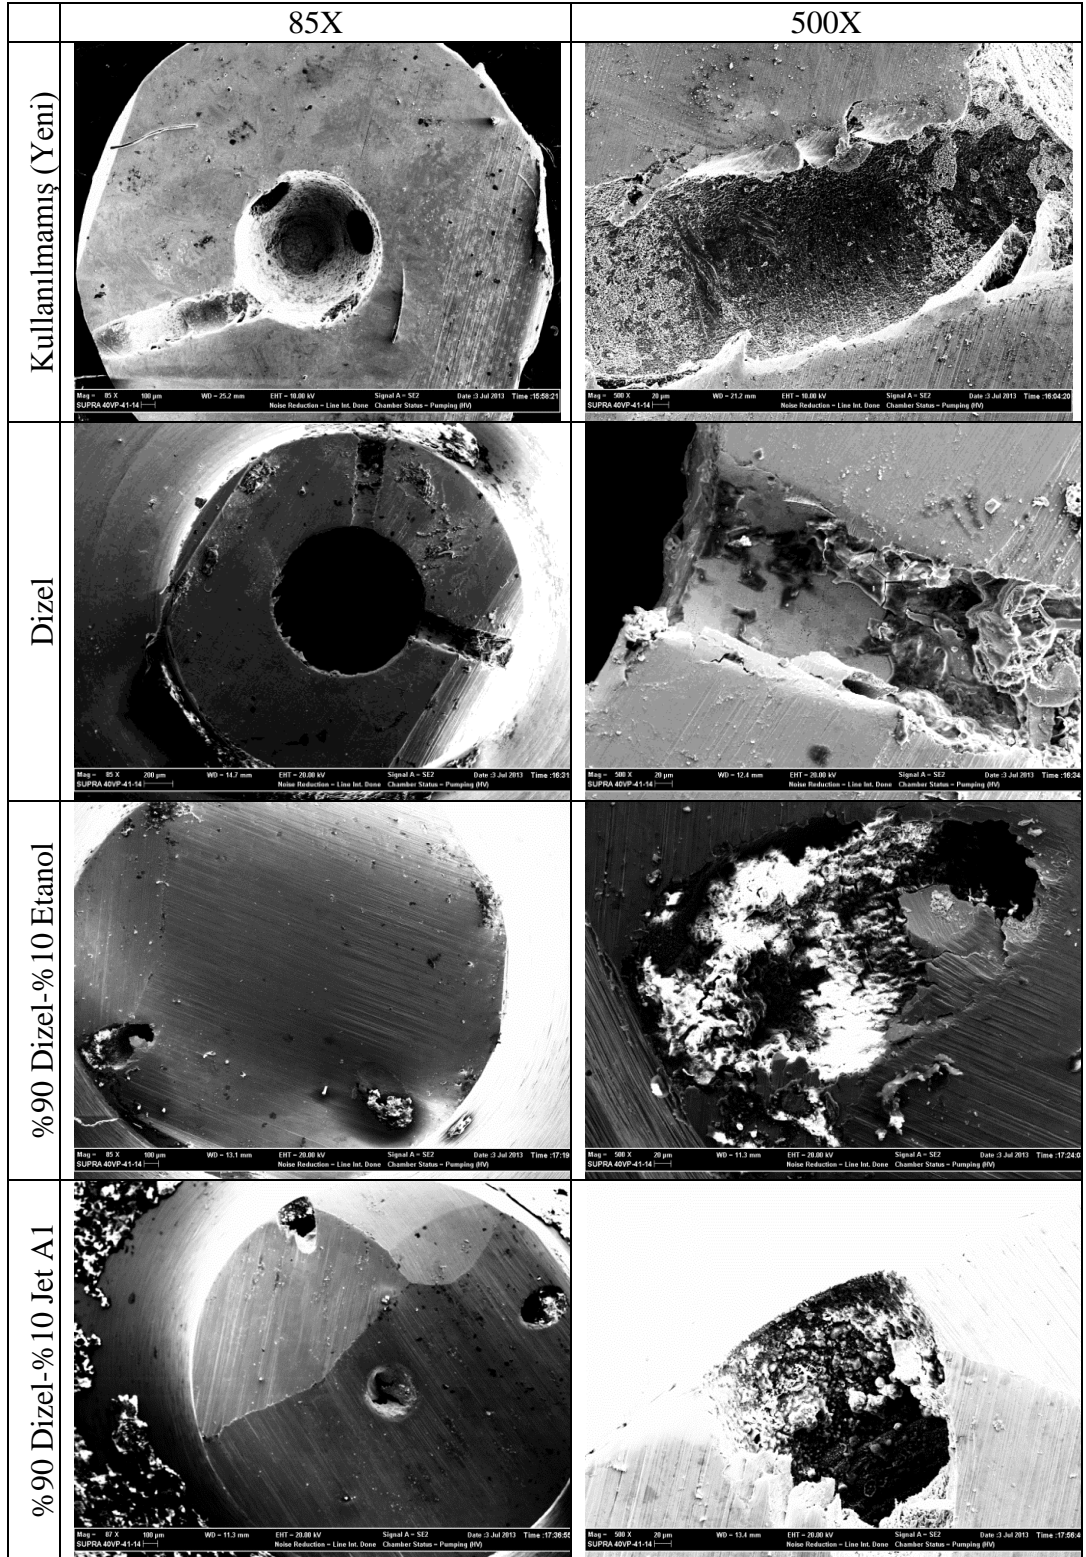
Kurum oluşumu yanmanın daha kalitesiz olduğunu göstermektedir. Yakıt içerisine katılan Jet A1 ve Etanolün yanmayı iyileştirmediği, yanma kalitesini olumsuz etkilediği oluşan kurum tabakasından anlaşılmaktadır.

Şekil 5.3. 110 saatlik çalıştırılma sonucu çıkan enjektörlerin 85X ve 500X görüntüleri.
