AN-55 1/1 Bul. No.lu Metal Başlı İğne (Fiş No:1)

TAVŞANLI HÖYÜK METAL BULUNTU KORUMA ONARIM FİŞİ

AV-37 48/8 Bul. No.lu Metal Nesne (Fiş No:2)

AV-37 48/10 Bul. No.lu Metal Keski (Fiş No:3)

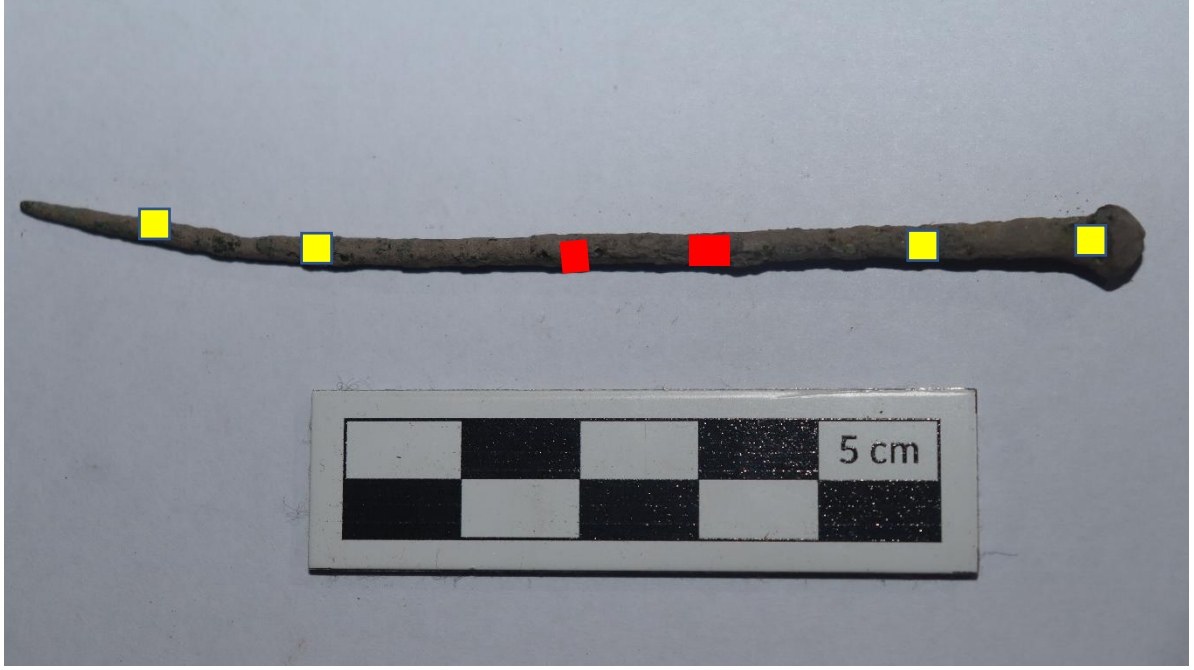
1/1 Numaralı Buluntu Bozulmaları

| <p>Başlı küre şeklinde ucuna doğru sivrilen iğnenin üzeri yumuşak bir toprak tabakasıyla kaplıdır. Korozyon tabakası sert, patina iyi durumdadır. Xrf ölçümlerinde bakır, silisyum, alüminyum, demir, elementlerini içeren bakır alaşımıdır. Fosfor topraktan veya kemiklerle bulunma durumundan gelmektedir. İçerdiği elementler alaşımı oldukça dengeli ve dayanıklı hale getirmiştir, buluntunun mukavemeti yüksektir. Alüminyum ve silisyum korozyon direncini, demir sağlamlığı, temizlik sonrası çıkan arsenik korozyon direncinin yanında sertliği artırmıştır.</p> | | | |

Buluntu üzerinde çalışmalara başlamadan önce fotoğrafları çekilip belgelemesi yapılmıştır. Detaylı fotoğraflaması, mikroskop görüntülemeleri, Xrf ölçümleri yapıldıktan sonra uygulamaya geçilmiştir. Yüzeydeki toprak tabakası etanol ve pamukla silinerek uzaklaştırılmıştır. Eserin öncelikle etanol ve saf sudan oluşan karışım (%50) kullanılarak bambu çubuk ve pamuk yardımı ile hassas bir şekilde temizliği yapılmıştır. Bu uygulama ile temizlenemeyen daha sert kir tabakalarında, bistüri yardımı ile mekanik temizlik işlemi yapılmıştır. Daha sonra dişçi frezesine takılan çelik uçlu fırça yardımı ile en düşük seviyede kontrollü olarak, eser üzerinde kalan oksit tabakası alınmıştır. Yapılan işlemler sonunda tüm yüzeye ilk katman koruyucu amaçlı olarak homojen bir şekilde %3'lük oranda seyreltilmiş Paraloid B72 fırça yardımıyla uygulanmıştır. Depo şartlarında saklanacağı için korumada; %3,5,7 lik Paraloid B72 sırayla uygulanmıştır. Yüzeyde oluşturulan film tabakası ile bulutunun oksijenle teması kesilmesi amaçlanmış, korozyonun ilerlememesi hedeflenmiştir. Depoda periyodik olarak kontrol edilmesi önerilmektedir.

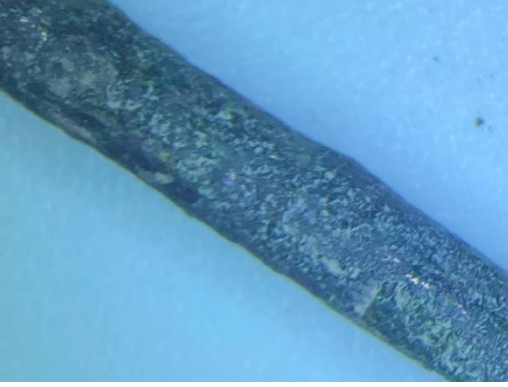
Korozyon Tanımları

İğnenin üzeri yumuşak bir toprak tabakasıyla kaplıdır. Toprak tabakasının altında yine sert yapıda yeşil renkli mineral yapı mikroskop altında değerlendirildiğinde; malahit olduğunu değerlendirilmiştir. Bakır karbonatlar ürünleri suda çözünmediği için buluntu üzerinde koruyucu bir patina oluşmuş ve ana malzeme sağlam kalabilmiştir. Patina oldukça sağlamdır.

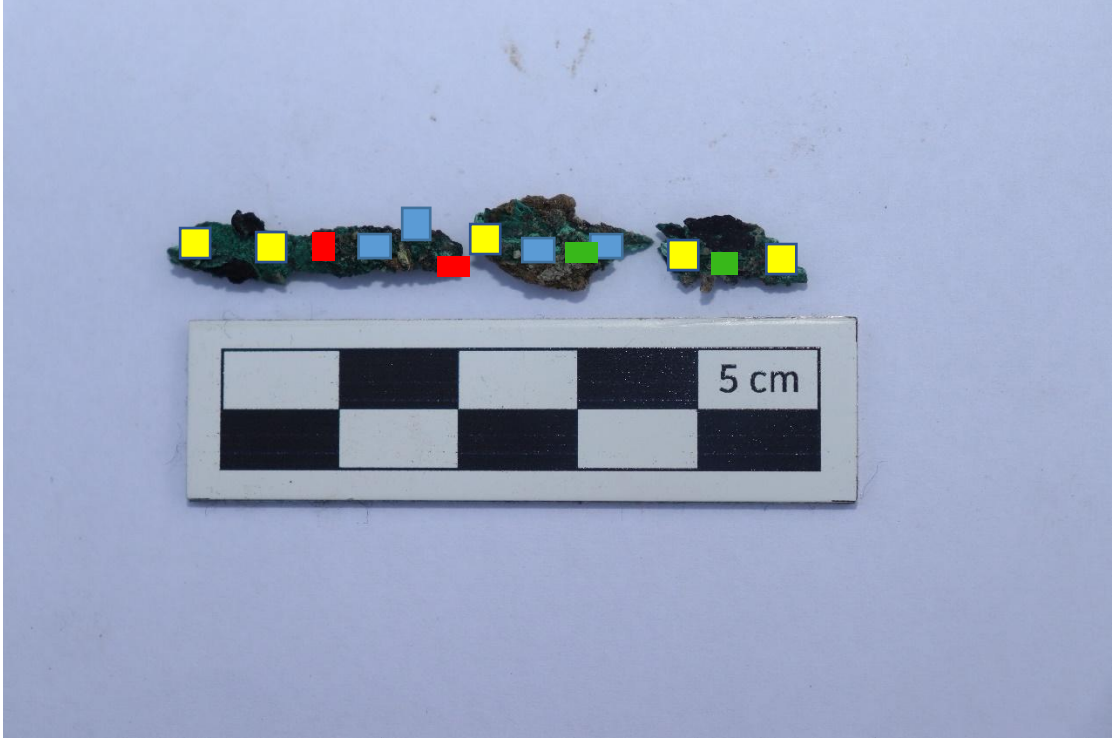
48/8 Numaralı Buluntu Bozulmaları

| <p>Metal nesnenin yüzeyini kaplayan korozyon tabakasının objenin içinde de devam ettiği görülmüştür. Mukavemeti oldukça düşük ve kırılgandır, metal özünden geriye sadece cüruf ve mineral yapı kalmıştır. Metalin yüzeyindeki tabakada bakır klorürlerin yıkıcı etkisi sebebiyle korozyon içe doğru ilerleyerek mikroskopta bakıldığından iğne olduğu düşünülen objeyi tamamen yok etmiştir. Elementel analizinde saf bakır olduğu ölçülen obje, yoğun nem, su varlığı ve Ph gibi ortam koşullarında çözünerek korozyon süreci aktifleşmiştir. Aktif korozyon süreci devam eden objenin yoğun klörür etkileri (yağış, nem, klor tuzları, atmosferdeki Cl₂ gazı) sebebiyle oluşan etkileşimden bozulduğu düşünülmektedir.</p> | | | |

Buluntu üzerinde çalışmalara başlamadan önce fotoğrafları çekilip belgelemesi yapılmıştır. Detaylı fotoğraflaması, mikroskop görüntülemeleri, Xrf ölçümleri yapıldıktan sonra uygulamaya geçilmiştir. Yüzeydeki toprak tabakası etanol ve pamukla silinerek uzaklaştırılmıştır. Oldukça kırılğan yapıda olduğu için koruma bu ölçekte sınırlandırılmış, sadece koruyucu uygulanmıştır. Depo şartlarında saklanacağı için korumada; %3,5,7 lik Paraloid B 72 uygulamasıyla yüzeyin oksijenle teması kesilmesi amaçlanarak korozyonun ilerlememesi amaçlanmıştır. Depoda periyodik olarak kontrol edilmesi ve düşük nem seviyelerinde (%35in altında) muhafazası önerilmektedir.

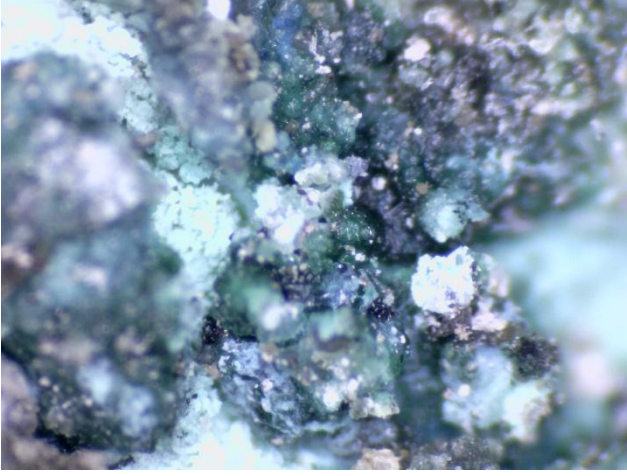
Mavi renkli bir mineral olan azurit mavi rengi ve şişkin bombeli kristal görünümüyle korozyon tabaklarında belirli noktalarında tespit edilmiştir. Yeşil renkteki korozyon tabaklarının ise azuritin yanında malahit olduğunu düşündürmektedir. Bakır karbonatların varlığı normalde bakır üzerinde koruyucu bir tabaka sağlayıp korozyonu yavaşlatıcı etki göstermelerine karşın bu eserin saf bakır olması ve yoğun klorürlerin etkisiyle tamamen yok olmuştur.

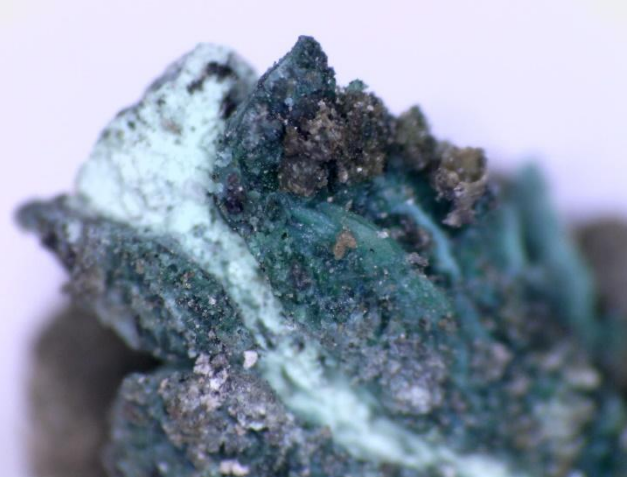
Objenin kırık kısmından mikroskopla bakıldığında açık yeşil/ beyazımsı renkli iğne şeklindeki kısmın nantokite olabileceği düşünülmektedir. Ortam koşulları -ph, nem, yağmur, Cl2 etkisiyle- saf bakırla etkileşime girerek nantokite oluşturmuştur.

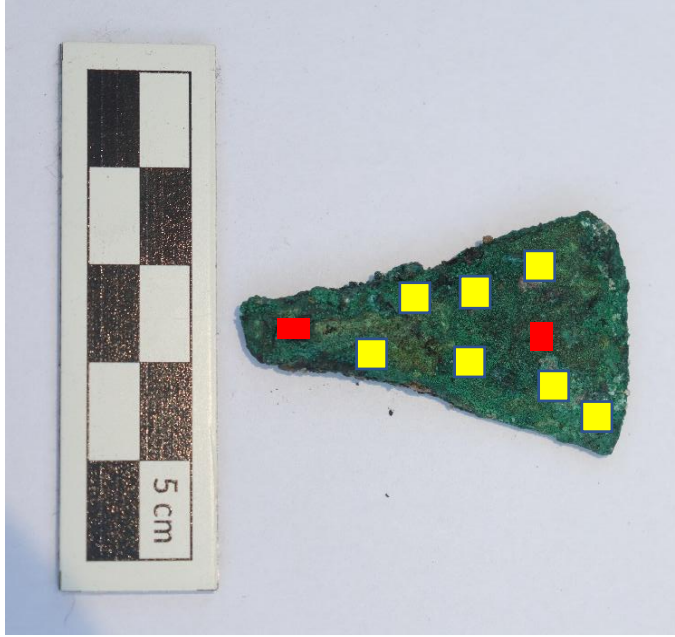
48/10 Numaralı Buluntu Bozulmaları

Tutma yerinden gövdeye doğru genişleyen keskinin ucu ince ve düzgündür. Tüm halde ve mukavemeti oldukça yüksektir. Xrf analizlerinde %2,32'lik Arsenik oranıyla Arsenikli bronz olarak nitelendirilebilir. Sert yapıdaki korozyon tabakası tüm yüzeyi kaplamıştır. Mikroskopla yapılan incelemelerde siyah renkte homojen olmayan patina görülmüştür. Yeşil renkteki malahit ve mavi renkte azurit olduğu düşünülen bakır karbonat oluşumları görülmüştür. Xrf analizlerinde çıkan arseniğin bir miktarı bu minerallerin içinde barındırdığı arsenikten de gelmiş olabilir. Patina tabakasının hemen üstünde koyu kırmızı/kahve tonlarında bakır oksitlere rastlanmış, kuprit olduğunu düşündürmüştür. Bakır oksitler genel olarak bir patina bileşeni olarak ilk metal yüzeyinde görülen minerallerdir. Aslında bu oluşan oksit tabakası ana metalin hemen üstünde hava ve su geçirmeyen bir tabaka oluşturduğu için bakır keski sağlam kalabilmiştir.

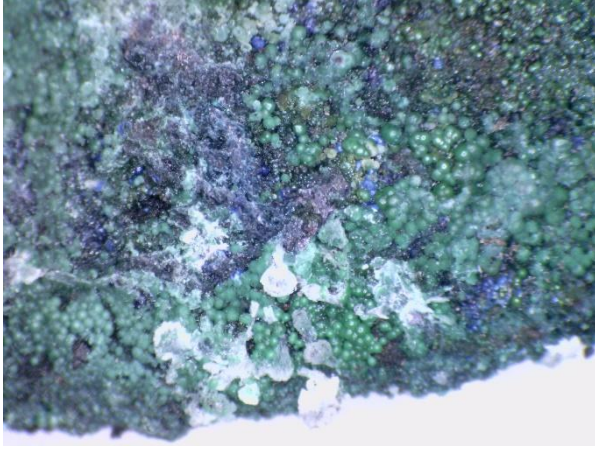
Mavi renkli bir mineral olan azurit mavi rengi ve şişkin bombeli kristal görünümüyle korozyon tabaklarında belirli noktalarında tespit edilmiştir. Yeşil renkteki korozyon tabaklarının ise azuritin yanında malahit olduğunu düşündürmektedir. Bakır karbonatlar ürünleri suda çözünmediği için buluntu üzerinde koruyucu bir patina oluşmuş ve ana malzeme sağlam kalabilmiştir

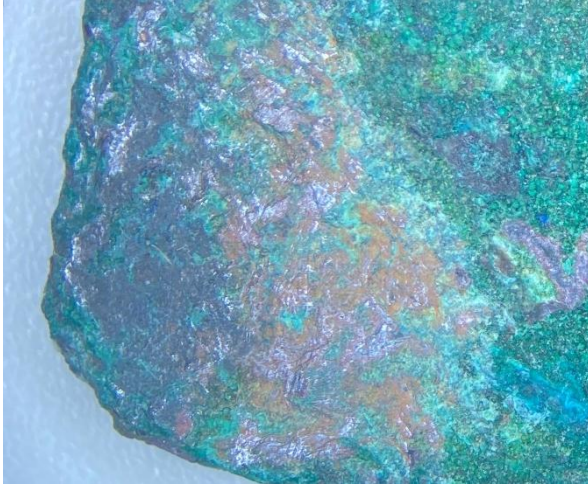
Buluntu üzerindeki bakır karbonatların oluşturduğu ilk tabaka kazındığında altından ikinci bir tabaka olarak kırmızı/kahve renğinde bakır oksit tabakasına rastlanmıştır. Renginden ve hemen ana metal üzerinde patinayla beraber görüldüğü için kuprit olduğu düşünülmüştür. Hemen ana metal yüzeyinde rastlanan bu ürün oluşacak korozyonun pasifleşmesini sağlayarak buluntunun bu zamana kadar korunmasını sağlamıştır.

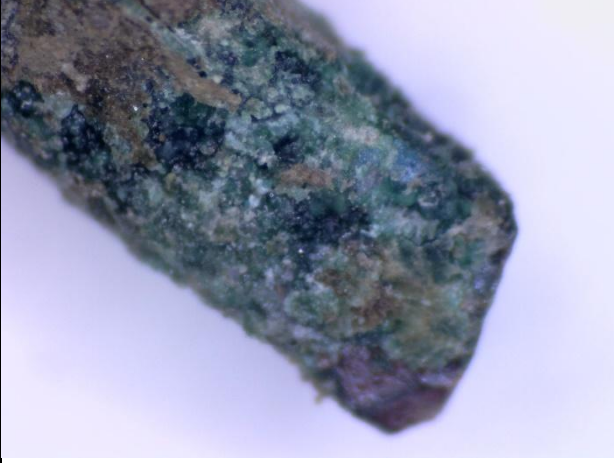
Belirgin siyah patina üzerinde yumuşak yeşil bir tabaka olarak şişkin ve bombeli kristal yapıda bakır karbonat varlığı görülmüştür. Yeşil renkteki korozyon tabaklarının altında çok daha az yoğunlukta yer yer mavi renkli azurit olduğu düşünülen korozyon ürünleri görülmektedir.

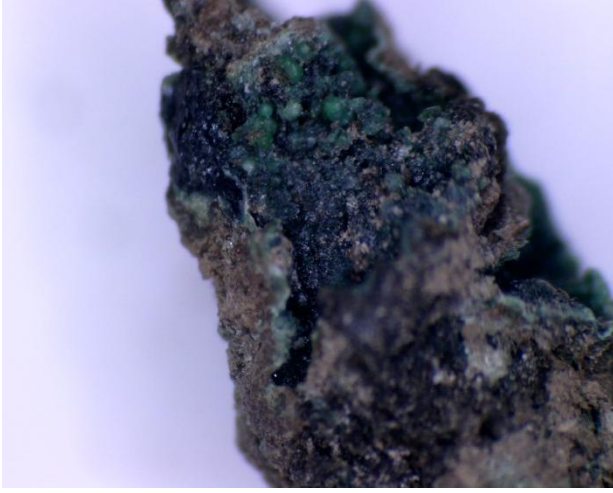
Siyah/kahve renkteki bakır karbonatlarla birleşik ve hemen altında gelişen bu tabakanın toprak oluşumu dışında tenorit olabileceği değerlendirilmiştir. Bakır kuprit yüzeyde oluşurken gelişebilen tenorit, başlangıçta siyah bir leke halinde gelişip tabaka kalınlığı artıkça tüm yüzeye yayılabilmektedir. 400-500 derece ısıyla beraber bakır bileşiklerinin tenorite dönüştüğü değerlendirildiğinde siyah-beyaz yer yer gri bu tabakanın tenorit olması muhtemeldir.

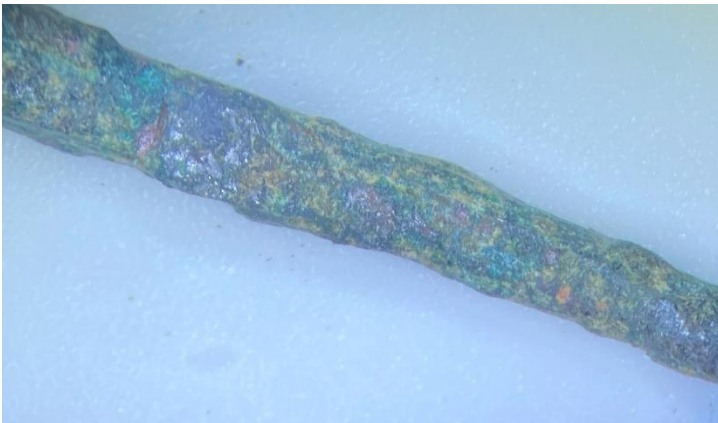
Buluntu üzerindeki ilk tabaka kaldırıldığında altından altından ikinci bir tabaka olarak kırmızı/kahve renğinde bakır oksit tabakasına rastlanmıştır. Renginden ve hemen ana metal üzerinde patinayla beraber görüldüğü için kuprit olduğu düşünülmüştür. Hemen ana metal yüzeyinde rastlanan bu ürün oluşacak korozyonun pasifleşmesini sağlayarak buluntunun bu zamana kadar korunmasını sağlamıştır.

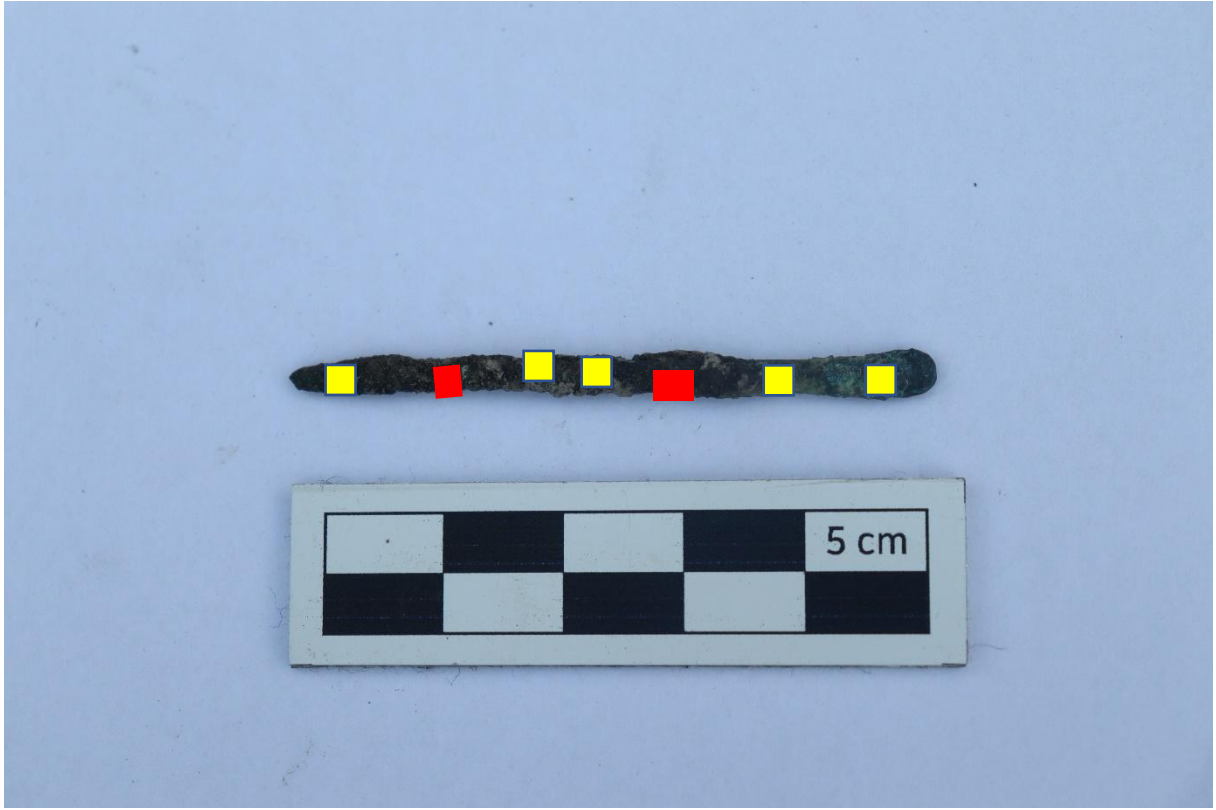
79/4 Numaralı Buluntu Bozulmaları

| TAVŞANLI HÖYÜK METAL BULUNTU KORUMA ONARIM FİŞİ | | | |
|---|---|---|---|
| <p>Silindiriğe yakın düzeltilmiş baş kısmından, uca doğru sivrilen iğnenin göz olarak bilinen küçük bir deliği mevcuttur. Xrf ölçümlerinde bakır oranı düşük, silisyum oranı bakır alaşımlarına göre yüksektir. Mevcut durumunda mukavemeti de gayet yüksek olan iğnedeki silisyumun yüksek oranda olması malzemeye sertlik ve dayanıklılık vermiştir. Alüminyum, Kurşun ve Arsenik varlığı da kolay işlenebilirliği artırıcı etkinin yanında yine korozyon direncini artırıcı katkıda bulunmuştur.</p> | | | |

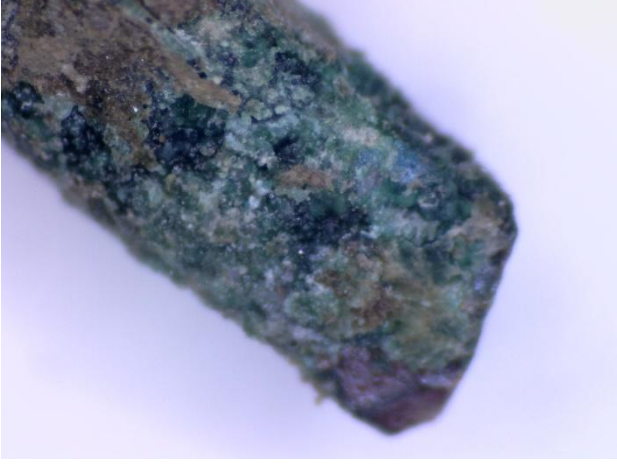
Belirgin siyah patina üzerinde yumuşak yeşil bir tabaka olarak şişkin ve bombeli kristal yapıda bakır karbonat varlığı görülmüştür. Yeşil renkteki korozyon tabaklarının altında çok daha az yoğunlukta yer yer mavi renkli azurit olduğu düşünülen korozyon ürünleri görülmektedir.

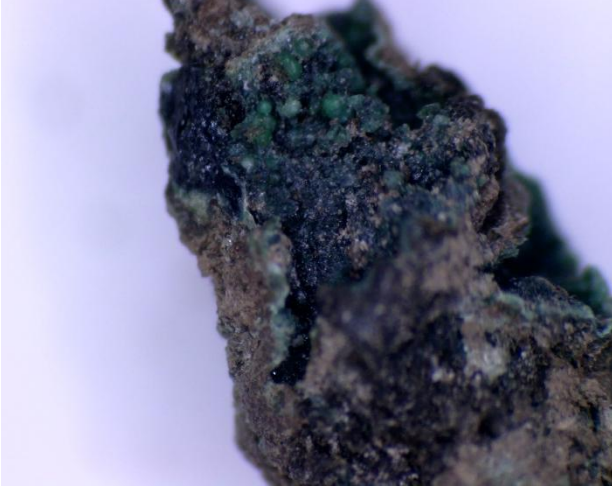
Siyah/kahve renkteki bakır karbonatlarla birleşik ve hemen altında gelişen bu tabakanın toprak oluşumu dışında tenorit olabileceği değerlendirilmiştir. Bakır kuprit yüzeyde oluşurken gelişebilen tenorit, başlangıçta siyah bir leke halinde gelişip tabaka kalınlığı artıkça tüm yüzeye yayılabilmektedir. 400-500 derece ısıyla beraber bakır bileşiklerinin tenorite dönüştüğü değerlendirildiğinde siyah-beyaz yer yer gri bu tabakanın tenorit olması muhtemeldir.

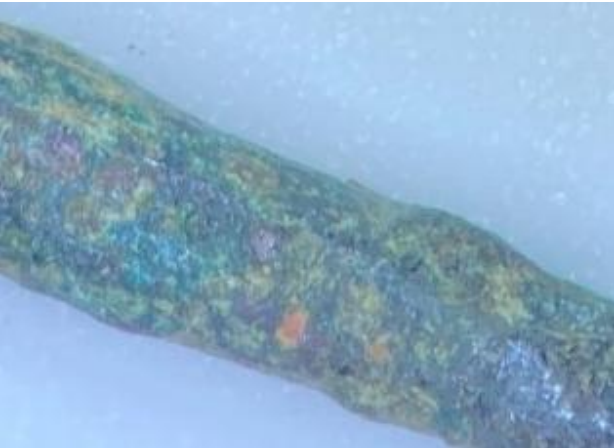
Buluntu üzerindeki ilk tabaka kaldırıldığında altından altından ikinci bir tabaka olarak kırmızı/kahve renginde bakır oksit tabakasına rastlanmıştır. Renginden ve hemen ana metal üzerinde patinayla beraber görüldüğü için kuprit olduğu düşünülmüştür. Hemen ana metal yüzeyinde rastlanan bu ürün oluşacak korozyonun pasifleşmesini sağlayarak buluntunun korozyona karşı korunmasını sağlamıştır.

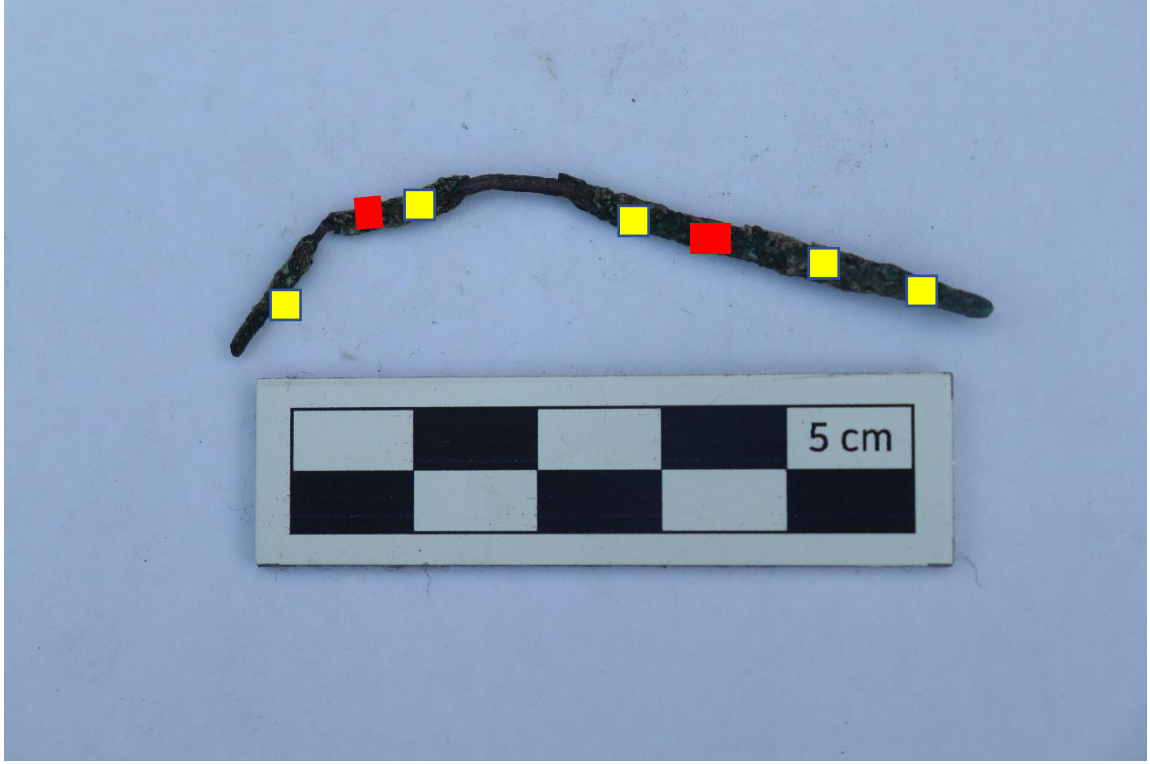
87/3 Numaralı Buluntu Bozulmaları

| <p>İnce, uzun ve sivri uçlu bir forma sahip iğne orta kısmından eğrilerek iç bükey görünmektedir. Yüzeyinde korozyon ve toprak tabakası eğrilen kısımda kabuk olarak atılmıştır. Kabuğun altındaki metalin yapısı sağlam mukavemeti yüksektir. Xrf analizinde iğnenin bakır alaşımı olduğu, içerdiği silisyum, alüminyum içerilikleri nedeniyle malzemenin sert ve dayanıklıdır.</p> | | | |

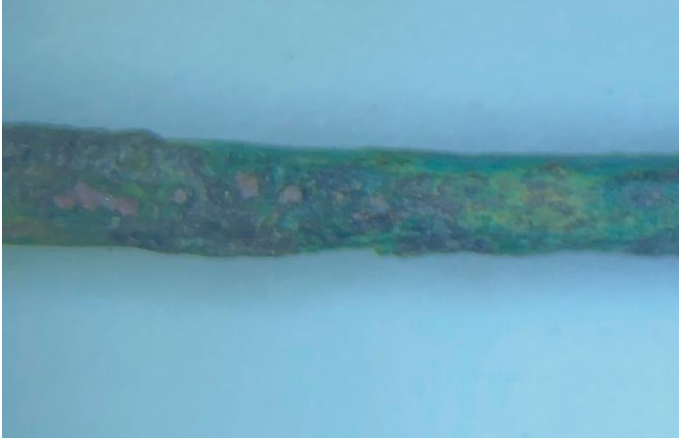
sağlamıştır.

Buluntunun korozyon kabuğu olmadığı uç kısmından bakıldığında yer yer siyah patina üzerinde, büyük çoğunluğunu kaplayan ilk tabaka kırmızı/kahve renginde bakır oksit tabakasıdır. İkinci kabuk şeklinde korozyon katmanı yumuşak yeşil bir tabaka olarak şişkin ve bombeli kristal yapıda bakır karbonatın malahit olabileceği düşünülmüştür. Metal iğnenin yüzeyinde ilk görülen oksit tabakası oluşacak korozyonun pasifleşmesini sağlayarak buluntunun korozyona karşı korunmasını

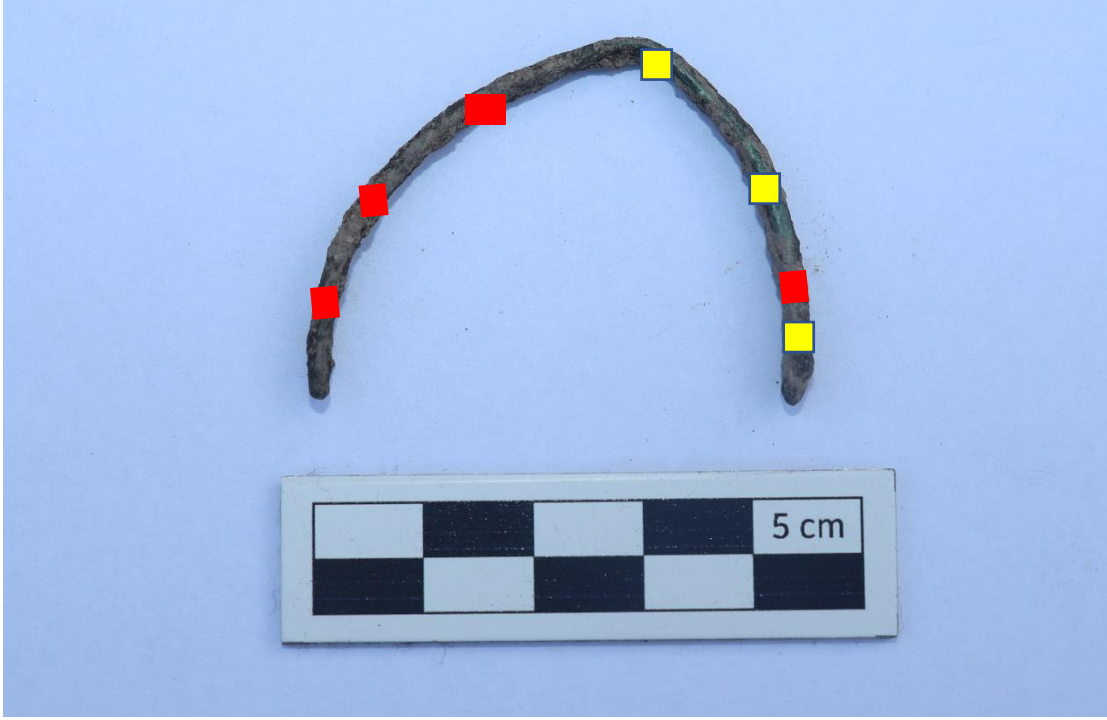
89/5 Numaralı Buluntu Bozulmaları

Bilezik, basit yarım daire formundadır. Boyutuna bakıldığında çocuk bileziği olduğu söylenebilir. Sağlam ve tündür. Uçları yuvarlatılarak düzeltilmiştir. Yüzeydeki korozyon tabakası sert ve ince yapıdadır. Siyah renkteki patina homojen dağılımlı ve yüzeyi toprak tabakasıyla kaplıdır. Xrf analizine bakıldığında bakır alaşımı olduğu, içerdiği silisyum, alüminyum içerilikleri nedeniyle malzemenin sert ve dayanıklı olduğu görülmüştür.

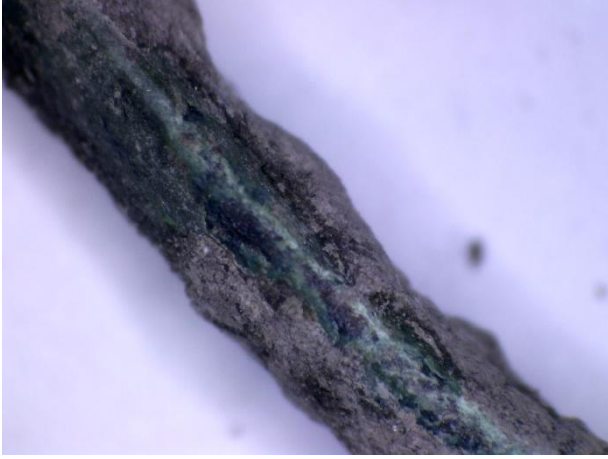
Buluntunun korozyon kabuğu olmadığı kısımdan mikroskopla bakıldığında siyah patina üzerindeki ilk tabaka, ince yapıdaki yeşil bakır karbonat tabakasıdır. Yeşil tabaka altında yer yer çukurlaşmış şekilde kırmızı/kahve renginde bakır oksit tabakası görülmüştür. En üst katman kabuk şeklinde sert ama kolay temizlenen toprak tabakasıdır. Korozyona karşı dirençli sağlam olan metal özü ve patina iyi durumdadır. Muhtemelen yüzeyde oluşan ilk oksit tabakası korozyonun pasifleşmesini sağlayarak buluntunun korozyona karşı korunmasını sağlamıştır.

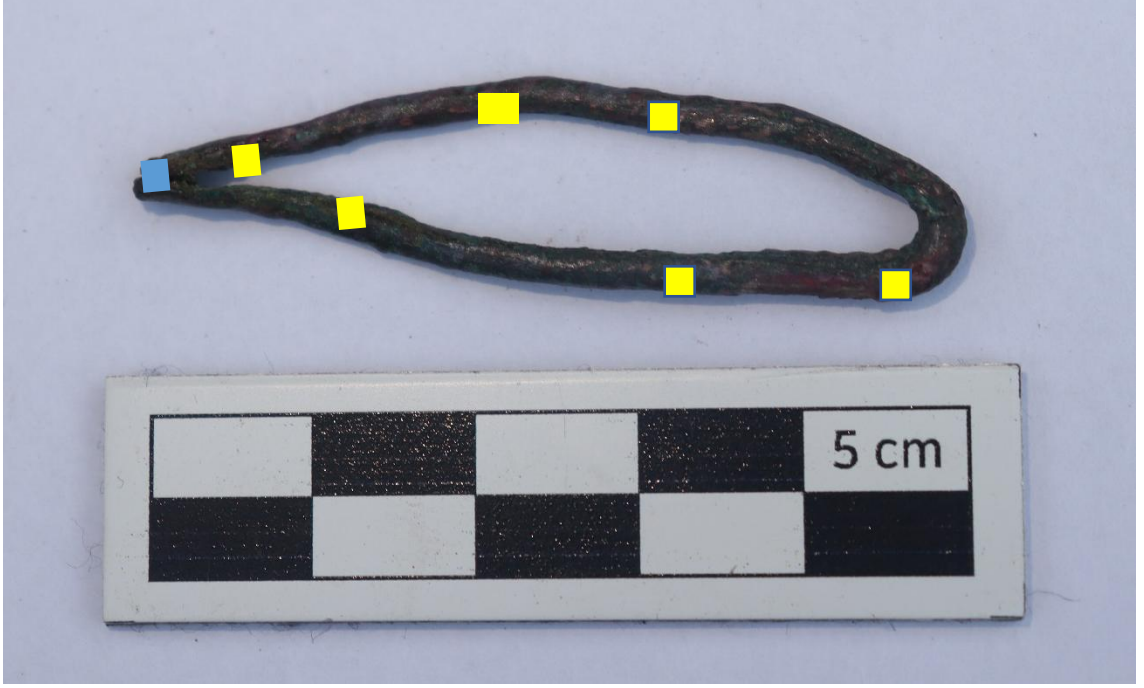
31/3 Numaralı Buluntu Bozulmaları

| <p>Şekli bir halka, cımbız veya çengele benzeyen metal nesnenin Xrf ölçümlerinde bakır alaşımı olduğu bulunmuştur. Bakır, silisyum, nikel, demir ve eser miktarda kobalt barındıran alaşım içerdiği elementler bakımından mekanik mukavemeti yüksektir. Bu sebeple metalin özü sağlamdır, yüzeyde ince bir tabaka halinde korozyon sahip, yüzeydeki patina kısmen korunmuştur.</p> | | | |

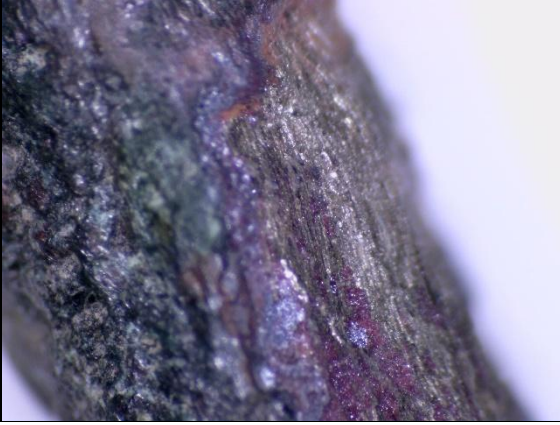
Buluntudaki renkler yoğunluk ve toprakaltındaki durumuna bağlı olarak; kırmızımsı-kahverengi tabaka bakır oksit tabakası muhtemelen kuprittir. Gözle de görülen siyah patina üzerindeki ilk tabaka, ince yapıdaki yeşil bakır karbonat tabakası malahit olmalıdır. Yeşil tabaka altında yer yer çukurlaşmış şekilde kırmızı/kahve renginde bakır oksit tabakaları görülmüştür. Korozyona karşı dirençli sağlam olan metal özü ve patina iyi durumdadır.

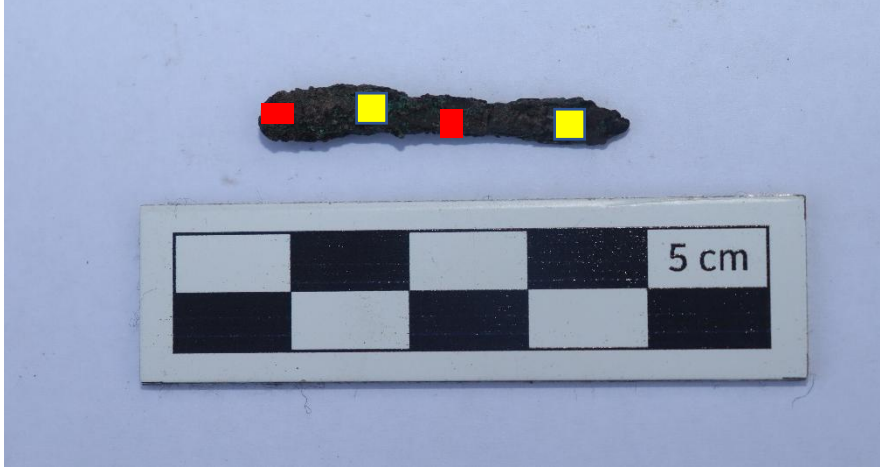
41/2 Numaralı Buluntu Bozulmaları

Formuna bakıldığında küçük bir iğne veya bız olabileceği düşünülen metal nesnenin üzeri yoğun bir korozyon tabakasıyla kaplıdır. Xrf ölçümlerinde; bakır, silisyum, kükürt, fosfor ve demir elementlerini içeren bakır alaşımıdır. Bakır alaşımlarında nadir görülen kükürt ve fosforun gömü şartlarından kaynaklanan elementler olduğu düşünülmektedir. Kükürt genellikle atmosferik koşullara maruz kalmış eserlerin üzerinde hava kirliliğine bağlı olarak bulunmaktadır, gömü koşullarında ise topraktaki bakteri varlığından ya da yer altı sularından kaynaklanmaktadır. Fosfor varlığı ise topraktan veya kemik varlığı olan gömü ortamından kaynaklanabilmektedir.

Buluntu üzerinde çalışmalara başlamadan önce fotoğrafları çekilip belgelemesi yapılmıştır. Detaylı fotoğraflaması, mikroskop görüntülemeleri, Xrf ölçümleri yapıldıktan sonra uygulamaya geçilmiştir. Yüzeydeki toprak tabakası etanol ve pamukla silinerek uzaklaştırılmıştır. Yüzeydeki korozyon tabakası kısmen mekanik yöntemlerle alınarak sadece koruyucu uygulanmıştır. Depo şartlarında saklanacağı için korumada; %3,5,7 lik Paraloid B 72 uygulamasıyla yüzeyin oksijenle teması kesilmesi amaçlanarak korozyonun ilerlememesi amaçlanmıştır. Depoda periyodik olarak kontrol edilmesi önerilmektedir.

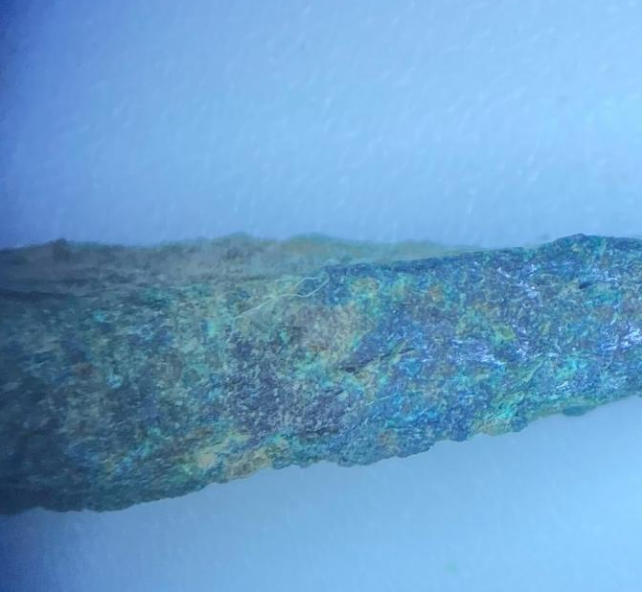
Buluntu üzerinde renkli mineral yapı ve toprak altındaki durumuna bağlı olarak korozyon ürünleri değerlendirildiğinde; kırmızımsı-kahverengi tabaka bakır oksit tabakası muhtemelen kuprittir. Gözle de görülen siyah patina üzerindeki ilk tabaka, ince yapıdaki yeşil bakır karbonat tabakası malahit olmalıdır. Yeşil tabaka altında yer yer çukurlaşmış şekilde kırmızı/kahve renginde bakır oksit tabakaları görülmüştür. Yüzeyde homojen bir patina yoktur, parlak metal özü hemen korozyon tabakalarının altında görülmektedir.

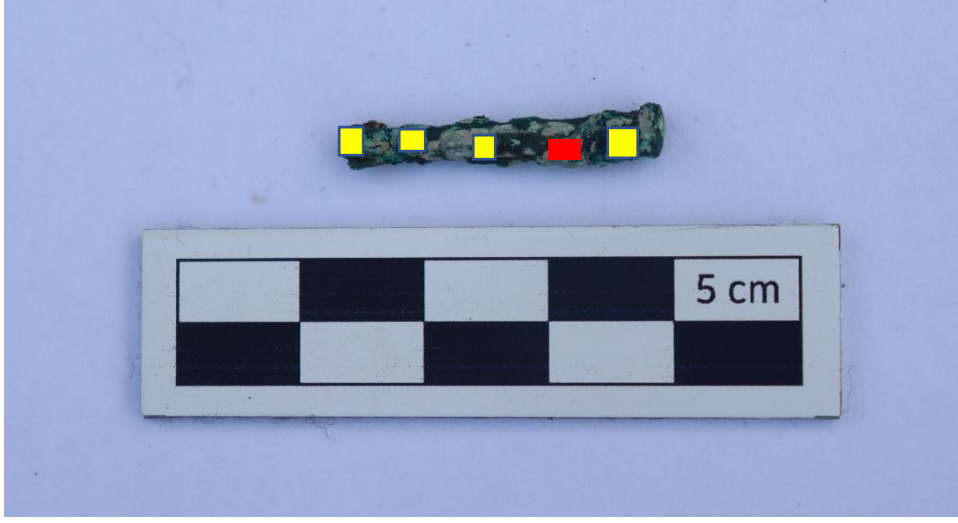
48/8 Numaralı Buluntu Bozulmaları

Küçük çubuk şeklindeki metal nesnenin; Xrf ölçümlerinde bakır, silisyum, kalay, arsenik ve fosfor elementlerini içeren bakır alaşımı olduğu görülmüştür. Malzemenin yüzeyindeki tabakada bakır klorürlerin yıkıcı etkisi sebebiyle açık yeşil pudramsı aktif korozyon tabakasıyla kaplıdır. Toprak altı koşulları veya dönem kullanımında, yoğun nem, su varlığı ve Ph gibi ortam koşulları korozyon süreci aktifleştirmiştir. Aktif korozyon süreci devam eden objenin yoğun klörür etkileri (yağış, nem, klor tuzları, atmosferdeki Cl2 gazı) sebebiyle oluşan malzeme-ortam etkileşiminden kaynaklanan bozulma süreci geçirmektedir.

Buluntu üzerinde çalışmalara başlamadan önce fotoğrafları çekilip belgelenmesi yapılmıştır. Detaylı fotoğraflaması, mikroskop görüntülemeleri, Xrf ölçümleri yapıldıktan sonra uygulamaya geçilmiştir. Yüzeydeki toprak tabakası ethanol ve pamukla silinerek uzaklaştırılmıştır. Yüzeydeki korozyon tabakası kısmen mekanik yöntemlerle alınarak sadece koruyucu uygulanmıştır. Depo şartlarında saklanacağı için korumada; %3,5,7 lik Paraloid B 72 uygulamasıyla yüzeyin oksijenle teması kesilmesi amaçlanarak korozyonun ilerlememesi amaçlanmıştır. Depoda periyodik olarak kontrol edilmesi önerilmektedir.

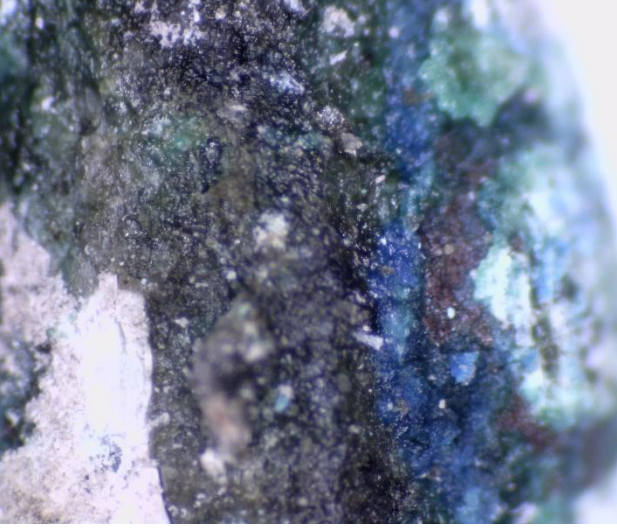
Mavi renkli bir mineral olan azurit mavi rengi ve şişkin bombeli kristal görünümüyle korozyon tabaklarında belirli noktalarında tespit edilmiştir. Yeşil renkteki korozyon tabaklarının ise azuritin yanında malahit olduğunu düşündürmektedir.

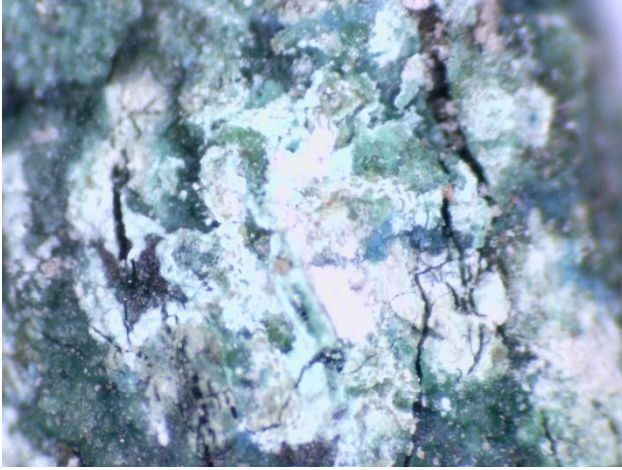
Malzeme yüzeyinde tozuma şeklinde görülen bakır klorür , muhtemelen Atakamit/Paratakamittir. Pudramsı, tozlu açık yeşil renkte kabarcıklı nantokit kristalleriyle beraber görülmüştür. Serbest klor iyonları varlığında bulunan nantokit, nemli ve aerobik ortamda atakamit/parakamite dönüşür. Reaksiyon ortamındaki koşulları özellikle su varlığı ve oksijen seviyesine bağlı olarak başlayan reaksiyon stabil haldeki mineralleri atakamit/parakamite dönüştürüne kadar devam etmiş ve sonucunda bakır kanseri denen yıkıcı etki gözlemlenmiştir. Yalnızca yüzeyde bulunan metal

özüne işlemeyen klörür yapısı, Atakamit/Paratakamit oluşumlarının malzeme topraktan çıkarıldıktan sonraki oksijen ve nem varlığından kaynaklandığını düşündürmüştür.

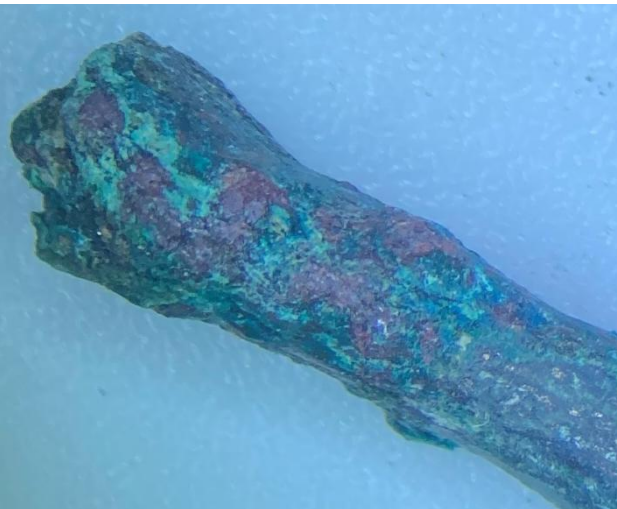
Diğer bir korozyon ürünü kırmızımsı-kahverengi tabaka bakır oksit, muhtemelen kuprittir. Gözle de görülen metal özü üzerindeki yeşil malahit tabaka altında yer yer çukurlaşmış şekilde kırmızı/kahve renginde bakır oksit tabakaları görülmüştür. Korozyona karşı dirençli sağlam olan metal özü ve az bir alanda görülen patina iyi durumdadır

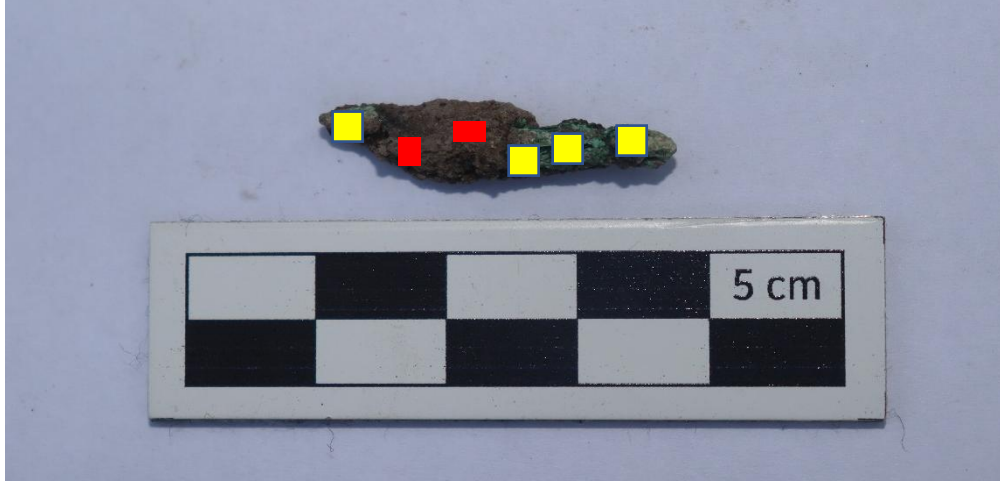
48/8 Numaralı Buluntu Bozulmaları

Metal nesnenin yüzeyinde sertleşmiş toprak tabakasının altında korozyon tabakası görülmüştür. Toprak tabaka ve korozyon kaldırılınca mukavemeti sağlam metal çubuk ortaya çıkartılmıştır. Metalin yüzeyindeki tabakada bakır klorürlerin yıkıcı etkisi yüzeydeki korozyon tabakasında sınırlı kalarak metal özüne işlememiştir. Elementel analizinde; Bakır, silisyum, kalay, demir ve alüminyum elementlerini içeren bakır alaşımı olduğu anlaşılmıştır. Alimünyum ve yüksek kalay içeriği korozyon dayanımı ve yüksek mukavemet sağlamıştır.

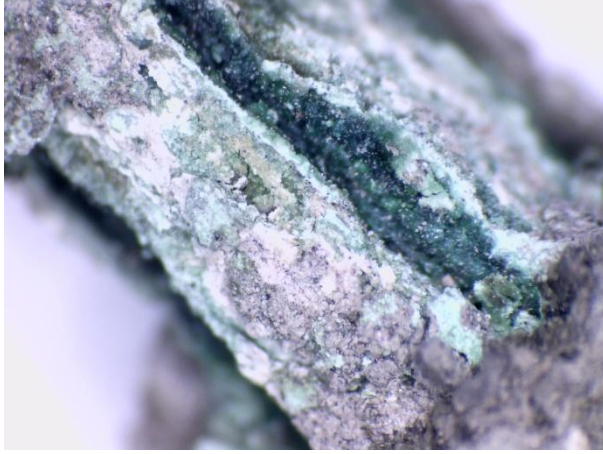
Mikroskop altındaki görüntülemelerde; Yeşil renkteki şişkin ve bombeli kristal yapıda bakır karbonat varlığı muhtemel malahit oluşumları görülmüştür. Yüzeyde kırık şeklinde hatta ilerleyen çukurlaşmadaki malahit kristalleri patina yüzeyinde sert bir tabaka olarakta görülmüştür.

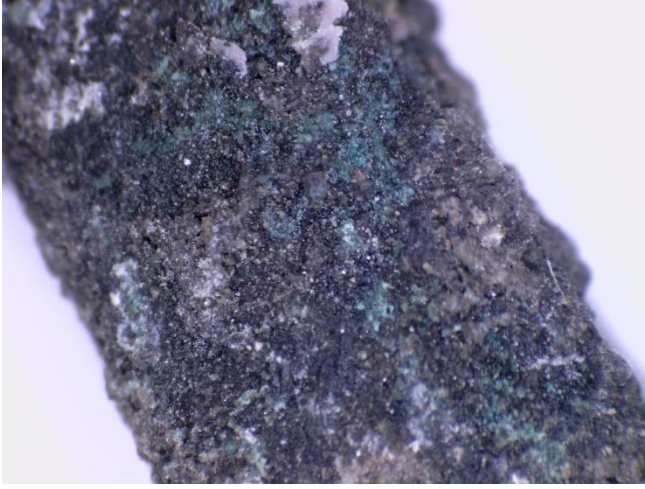
Mikroskop altındaki tabaka görüntülerinde; şişkin ve bombeli kristal yapıda bakır karbonat varlığı görülmüştür. Yeşil rengi ve kristal yapı yakınlığı sebebiyle muhtemel malahit varlığı tespit edilmiştir.

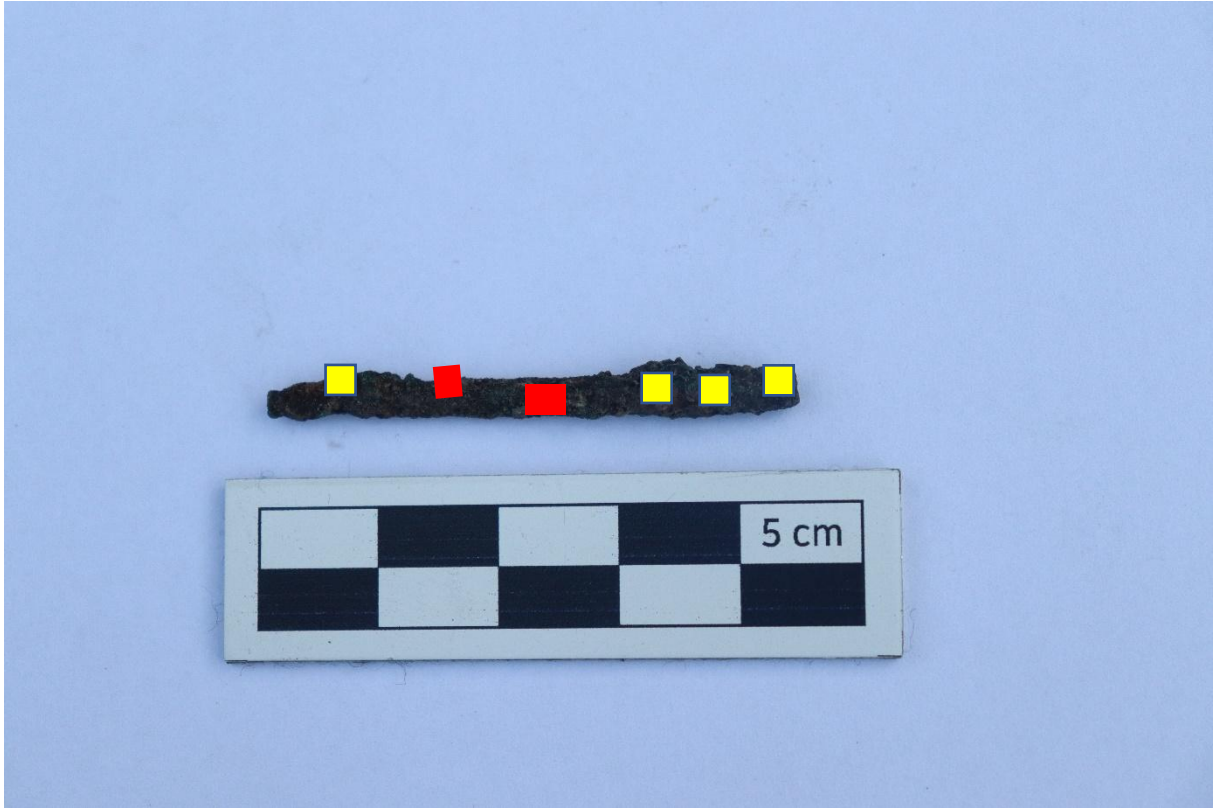
73/8 Numaralı Buluntu Bozulmaları

Uzun çubuk şeklindeki nesne iğneye benzemektedir, başı ve ucu kırık görünmektedir. Buluntunun üzeri sert, yoğun toprak ve korozyon tabakasıyla kaplıdır. Xrf analizinde buluntunun bakır alaşımı olduğu, içerdiği silisyum, alüminyum, kalay elementleri alaşımın dayanıklılığını artırdığı bu yüzden mukavemetinin iyi olduğu görülmüştür. Fosfor elementinin gömü ortamındaki kemik buluntulardan geldiği düşünülmektedir.

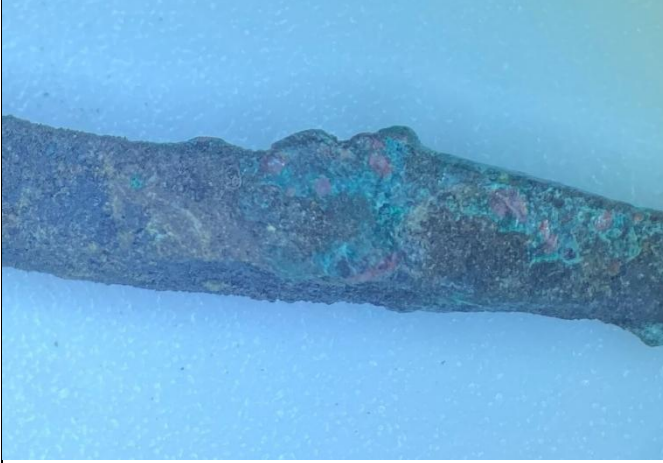
Belirgin siyah patina üzerinde sert yeşil bir tabaka olarak bakır karbonat varlığı görülmüştür. Yeşil renkteki muhtemel malahit varlığının altında daha az yoğunlukta yer yer kırmızı/kahve renginde bakır oksit tabakasına rastlanmıştır. Renginden ve hemen ana metal üzerinde patinayla beraber görüldüğü için kuprit olduğu düşünülmüştür. Hemen ana metal yüzeyinde rastlanan bu ürün oluşacak korozyonun pasifleşmesini sağlayarak buluntunun korozyona karşı korunmasını sağlamıştır.

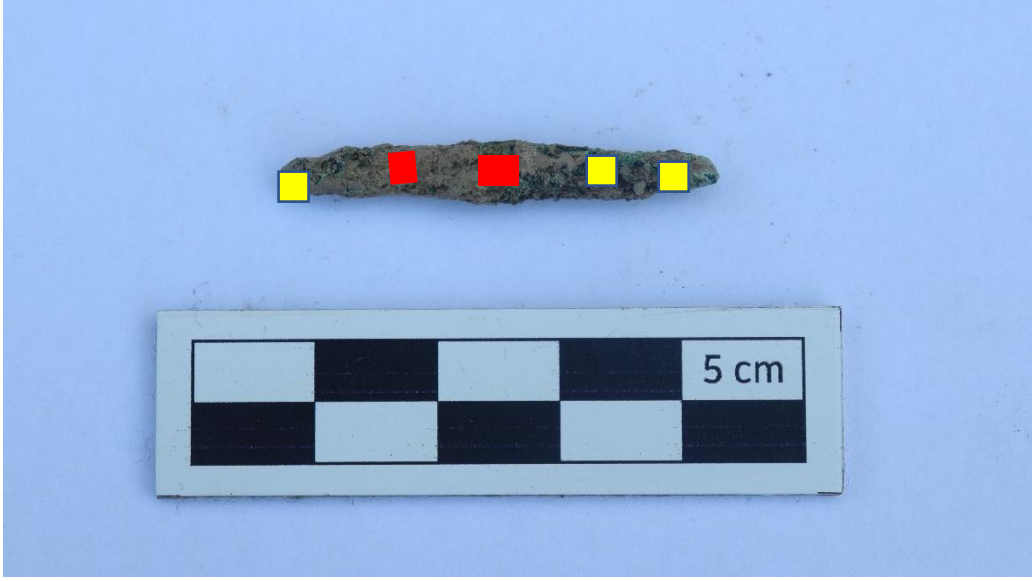
73/14 Numaralı Buluntu Bozulmaları

Metal nesnenin yüzeyinde sertleşmiş toprak tabakasının altında açık yeşil renkli yumuşak korozyon tabakası görülmüştür. Toprak tabaka ve korozyon kaldırılınca mukavemeti sağlam metal çubuk ortaya çıkartılmıştır. Metalin yüzeyindeki tabakada bakır klorürlerin yıkıcı etkisi yüzeydeki korozyon tabakasında sınırlı kalarak metal özüne işlememiştir. Elementel analizinde; Bakır, silisyum, kalay, alüminyum, kurşun ve demir elementlerini içeren bakır alaşımı olduğu anlaşılmıştır. Alimünyum ve kalay içeriği korozyon dayanımı ve yüksek mukavemet sağlamıştır.

Buluntu üzerinde çalışmalara başlamadan önce fotoğrafları çekilip belgelemesi yapılmıştır. Detaylı fotoğraflaması, mikroskop görüntülemeleri, Xrf ölçümleri yapıldıktan sonra uygulamaya geçilmiştir. Yüzeydeki toprak tabakası etanol ve pamukla silinerek uzaklaştırılmıştır. Yüzeydeki korozyon tabakası kısmen mekanik yöntemlerle alınarak sadece koruyucu uygulanmıştır. Depo şartlarında saklanacağı için korumada; %3,5,7 lik Paraloid B 72 uygulamasıyla yüzeyin oksijenle teması kesilmesi amaçlanarak korozyonun ilerlememesi amaçlanmıştır. Depoda periyodik olarak kontrol edilmesi önerilmektedir.

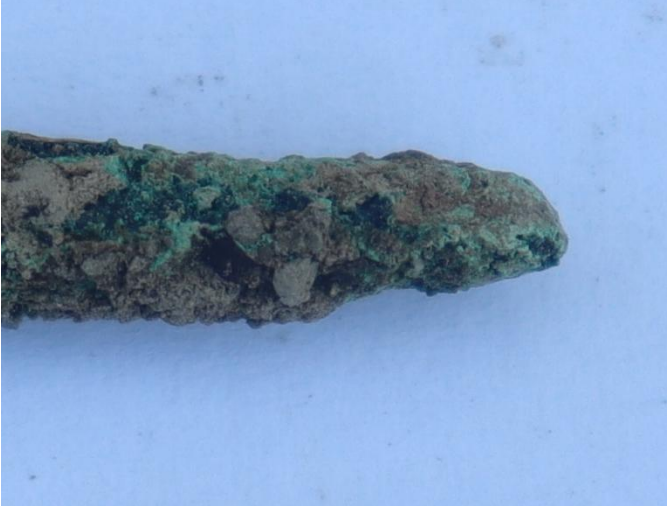
Mikroskop altındaki görüntülemelerde; Yeşil renkteki şişkin ve bombeli kristal yapıda bakır karbonat varlığı muhtemel malahit oluşumları görülmüştür. Toprakla beraber tozuma şeklinde görülen yumuşak açık yeşil/ beyazımsı renkli tabakada bakır klörürlerin varlığı düşündürmektedir. Malzeme yüzeyinde tozuma şeklinde görülen bakır klorür, muhtemelen Atakamit/Paratakamittir. Pudramsı, tozlu açık yeşil renkte kabarcıklı nantokit kristalleriyle beraber görülmüştür. Serbest klor iyonları varlığında bulunan nantokit, nemli ve aerobik ortamda atakamit/parakamite dönüşür.

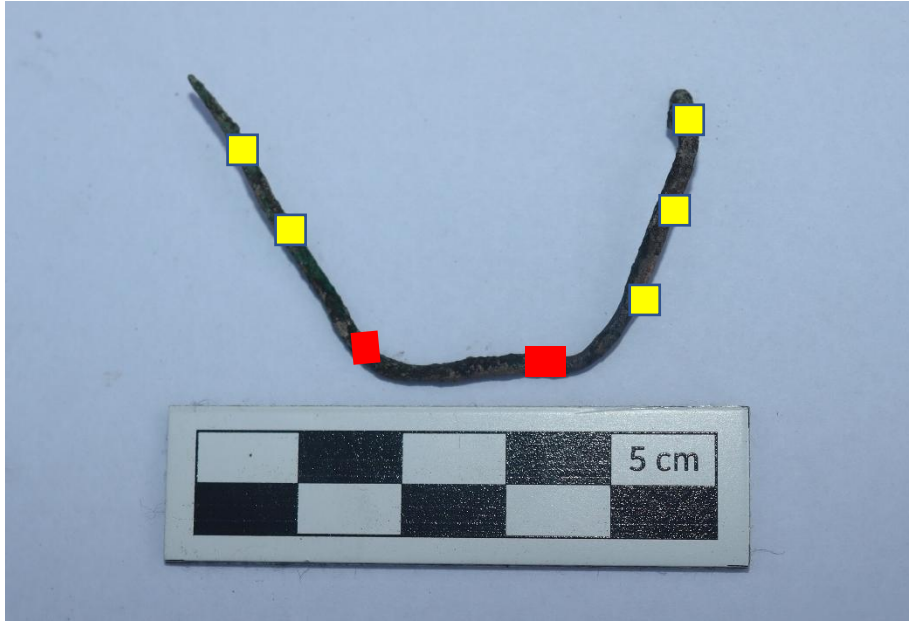
90/1 Numaralı Buluntu Bozulmaları

İnce, uzun ve sivri uçlu bir forma sahip iğne orta kısmından eğilerek iç bükey görünmektedir. Yüzeyinde korozyon ve toprak tabakası sert ve patina iyi durumdadır. Kabuğun altındaki metalin yapısı sağlam mukavemeti yüksektir. Xrf analizinde iğnenin bakır alaşımı olduğu, içerdiği silisyum, alüminyum içerilikleri nedeniyle malzemenin sert ve dayanıklıdır. Paladyum elementinin topraktan doğal olarak bulunan minerallerden veya bakırın saflaştırılması tam anlamıyla yapılamamış olduğu için doğal yollarla bakır cevherinden gelmiş olabilir.

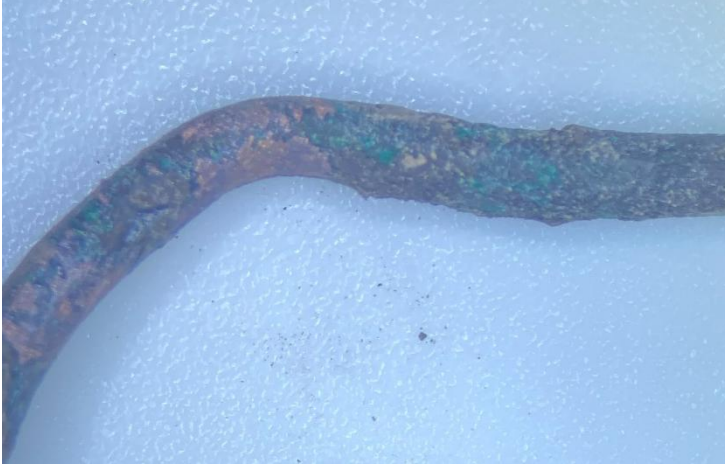
Buluntunun üstündeki toprak tabakası alındığında altta çıkan korozyon kabuğuna mikroskopla bakıldığında;

siyah patina üzerinde, büyük çoğunluğunu kaplayan ilk tabaka kırmızı/kahve renginde bakır oksit tabakasıdır. İkinci kabuk şeklinde korozyon katmanı yumuşak yeşil bir tabaka olarak şişkin ve bombeli kristal yapıda bakır karbonatın malahit olabileceği düşünülmüştür. Metal

iğnenin yüzeyinde ilk görülen oksit tabakası oluşacak korozyonun pasifleşmesini sağlayarak buluntunun korozyona karşı korunmasını sağlamıştır.

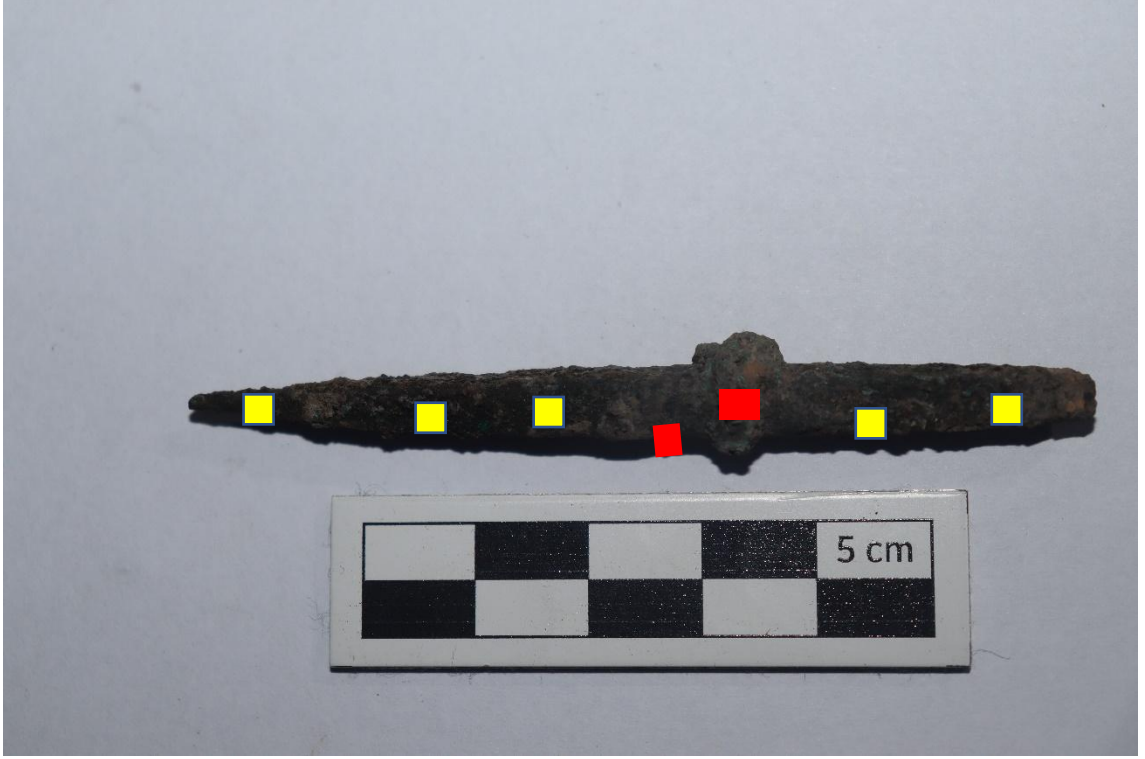
| <p>Fişe bız olarak kaydedilen buluntu, ince uçlu sivri el aletidir. Genellikle deri, ahşap, kumaş işlemek, delmek için kullanılır Bızın tam ortasındaki şişkinlik kazındığında yumuşak bir toprak birikintisi olduğu görülmüştür. Xrf ölçümlerinde bakır, silisyum, alüminyum, demir, arsenik elementlerini içeren bakır alaşımıdır. İçerdiği elementler alaşımı oldukça dengeli ve dayanıklı hale getirmiştir, buluntunun mukavemeti yüksektir. Alüminyum ve silisyum korozyon direncini, demir sağlamlığı, arsenik korozyon direncinin yanında sertliği artırmıştır.</p> | | | |
