AN-55 1/1 Bul. No.lu Metal Başlı İğne (Fiş No:1)

TAVŞANLI HÖYÜK METAL BULUNTU KORUMA ONARIM FİŞİ

AV-37 48/8 Bul. No.lu Metal Nesne (Fiş No:2)

AV-37 48/10 Bul. No.lu Metal Keski (Fiş No:3)

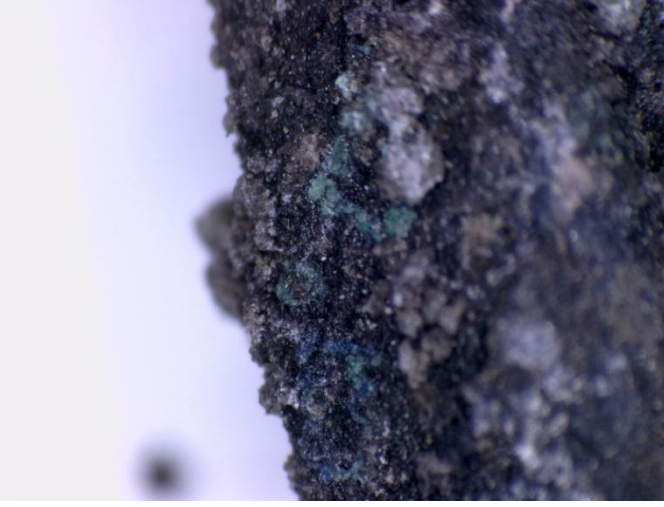
Bızın üzeri kalın ve yumuşak bir toprak tabakasıyla kaplıdır. Toprak tabakasının altında yine sert yapıda olmayan mavi ve yeşil renkli mineral yapı mikrosop altında değerlendirildiğinde; Mavi renkli bir mineral olan azurit mavi rengi ve şişkin bombeli kristal görünümüyle korozyon tabakalarında belirli noktalarında tespit edilmiştir. Yeşil renkteki korozyon tabakalarının ise azuritin yanında malahit olduğunu düşündürmektedir. Bakır karbonatlar ürünleri suda çözünmediği için buluntu üzerinde koruyucu bir patina oluşmuş ve ana malzeme sağlam kalabilmiştir
