# TARİHİ İZMİR GÜMRÜK BİNALARI'NIN RESTORASYON SONRASI ÖZGÜNLÜK DEĞERLENDİRMESİ\*

THE ORIGINALITY ASSESSMENT OF HISTORICAL İZMİR  
CUSTOMS BUILDINGS AFTER RESTORATION

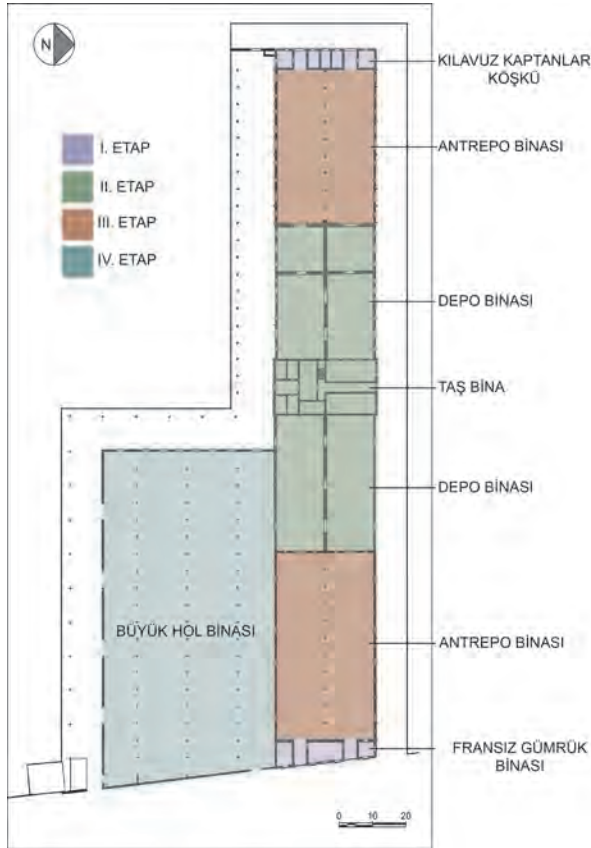
Rihtim yapıyla birlikte aşamalı inşa edilen İzmir Gümrük binaları, düz bir hat üzerinde kademeli olarak tamamlanan yapı grubunu oluşturmaktadır (Kaya, 2010, s. 83). Gümrük Yapı Grubu bünyesinde yer alan ve dönemsel eklentilerle tamamlanan sekiz binanın yapım etaplarının çizimi yapılarak plan şeması üzerinde gösterilmiştir (Görsel 2).

**Görsel 2.** Gümrük Yapı Grubu'nun Yapım Etapları ve Plan Şeması. (Kişisel Arşiv)

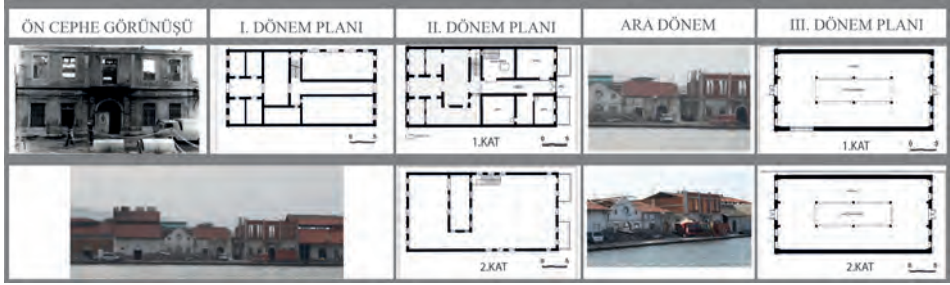
Gümrük yapı grubu içerisinde yer alan ve II. Etapta inşa edilen bina iki katlı olup, kesme taştan yapılmıştır. II. Dönemde Deniz Kuvvetleri'nin kullanımında olan bina trafo, kazan dairesi, revir ve depolama amaçlı kullanılmıştır. Bina, kullanım amacına göre çeşitli müdahalelere maruz kalmış; iç mekânda bölme ve eklentiler yapılmış, mekânlar arası geçiş sağlayan alanlar yeniden düzenlenmiştir. Binanın üst örtü sistemi bu dönemde kaldırılmış olup nedenine ilişkin herhangi bir kayda rastlanmamıştır. III. Döneme gelindiğinde ise, iç mekânda katlar arası geçişi sağlayan özgün merdivenler yıkılarak, yürüyen merdiven yapılmıştır. Ayrıca kat eklentisi yapılan bina giyim mağazası olarak kullanılmaktadır. Yeni üst örtü sistemi de bu dönemde yapılmıştır. Taş Bina'nın geçmiş olduğu dönüşüm restorasyon öncesine ait ön cephe ve çizimini yaptığımız dönemsel plan şemalarından oluşan görseller aşağıda görülmektedir (Görsel 5).

Görsel 5. Taş Bina Dönem Planları. (Kişisel Arşiv)

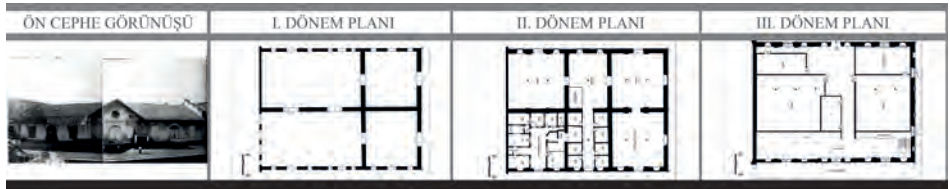
II. Etapta taş binanın her iki yanında simetrik olarak yapımı gerçekleştirilen depo binaları, cephe özellikleri, yapım tekniği ve malzeme açısından benzer özellikler göstermektedir. Her iki depo binası da tek katlı, dikdörtgen planlı 4m'ye 3m olarak uzun kenarları rıhtıma paralel yapılmıştır. II. Dönemde, Deniz Kuvvetleri'nin kullanımında; askeri yatakhane, arşiv, marangoz atölyeleri, kafeterya, depo, komodurluk ofisleri, spor salonu, otopark gibi işlevlerle kullanılmıştır (Matu Mimarlık, 1996). III. Dönemde ise, alışveriş merkezi olarak işlevlendirilen yapı grubunun iç mekânın yeniden düzenlenmesi ile sinema salonları, mağaza ve restoranlara yer verilmiştir. Taş Bina'nın her iki yanında yer alan depo işlevini üstlenen binaların Koruma Kurulundan elde edilen restorasyon öncesine ait ön cephe görselleri ve çizimi yapılan dönemsel plan şemaları Görsel 6 ve Görsel 7'de görülmektedir.

Görsel 6. Depo Binası 1. Dönem Planları. (Kişisel Arşiv)

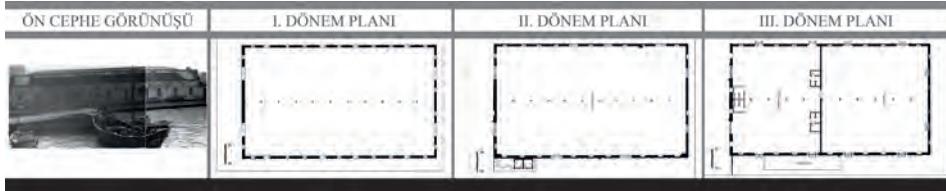
Gümrük yapı grubu içerisinde III. Etapta dahil edilen antrepo binaları depo binalarıyla benzer özelliklere sahiptir. Tek katlı 4,5 m.'ye 3 m. inşa edilen yapı, gümrüğe gelen ticari malların depolanmasına elverişli şekilde bölüntüsüz tasarlanmıştır. II. Dönemde Türk Denizcilik İşletmeleri' nin himayesinde bir kısmı hurda ambarı, palamar servisi, depo ve atölye olarak, bir kısmı da otopark olarak kullanılacak şekilde işlem görmüştür. Antrepo binaları yeniden işlevlendirme çalışmaları ile günümüzde restoran, açık oturma alanları, mağaza, sinema salonları, servis mekanlarına dönüştürülerek kullanılmaktadır. Koruma Kurulundan elde edilen restorasyon öncesine ait ön cephe görselleri ve çizimi yapılan dönemsel plan şemaları Görsel 8 ve Görsel 9'da görülmektedir.

**Görsel 8.** Antrepo Binası 1, Dönem Planları. (Kişisel Arşiv)

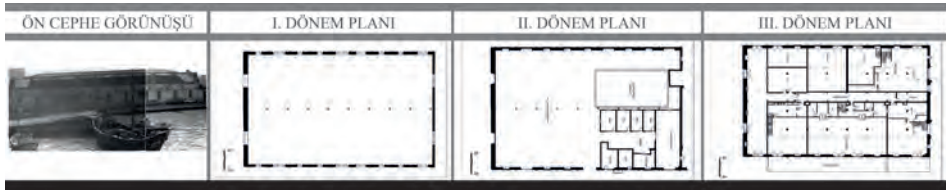
**Görsel 9.** Antrepo Binaları 2, Dönem Planları. (Kişisel Arşiv)

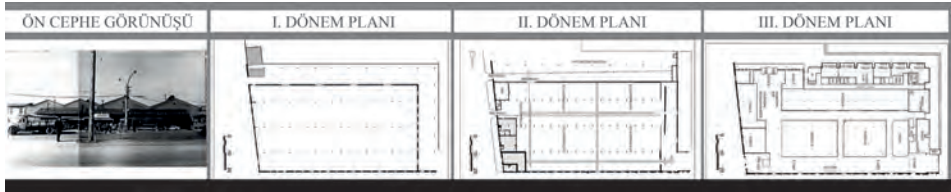
Literatürde, Büyük Hol Binası'nın Gustave Eiffel tarzına yakın olması nedeniyle onun tarafından tasarlandığı görüşü yaygındır (Atay, 2012, s. 206, Güner, 2005, s. 89). Ayrıca U profil kolonlar ve çelik profil çatı makaslarının Belçika'dan İzmir'e deniz yoluyla getirildiği ifade edilmektedir (Matu Mimarlık, 1996). II. Dönemde, Büyük Hol Binası'nın güney kısmı balıkhaneye dönüştürülmüş, diğer bölümleri ise otopark olarak kullanılmıştır. Yapının özgün dokusuna uygun olmayan işlevlerle kullanılması sonucunda yapılan müdahaleler taşıyıcı sistemlerin hasar görmesine neden olmuştur (Pekin, 1998, s. 80-89). III. Dönemde yeniden işlevlendirme çalışmaları kapsamında taşıyıcı sistemleri güçlendirilmiştir. Günümüzde Büyük Hol Binası içerisinde Alışveriş Merkezi'ne ait birçok mağaza yer almaktadır. Büyük Hol Binası'nın ön cephe görseli ve çizimi yapılan dönemsel plan şemaları yer almaktadır (Görsel 12).

**Görsel 12.** Büyük Hol Binası Dönem Planları. (Kişisel Arşiv)

binası inşa edildiği dönem itibariyle sadece üst örtü sistemine sahip bütüncül bir iç mekana sahip iken yeni işlev ile birlikte AVM bünyesinde bu mekana birçok küçük ölçekli mağazanın mekân içinde mekân oluşturulmak suretiyle kurgulanması mekânın karakteristik özelliklerini değiştirmiştir. Yeniden işlevlendirilme uygulamaları ile gerek cephelerinin kapatılması ve gerekse mekân içerisinde mekân kurgulanması yapının özgün açık ve kapalı mekân özelliklerinin kısmen yitirilmesine neden olunmuştur. Buna karşın yapının çelik konstrüksiyon sistemleri aslına uygun olarak temizleme ve onarım işlemleri ile korunarak yapı içinde sergilenmesi özgün niteliklerin korunması açısından önemlidir. Yeniden işlevlendirilmeye konu olan Konak Pier Yapı Grubunun sahip olduğu mevcut mekânsal kurgusu ile yeni verilen işlevin gereksinimlerinin örtüşmemesi sonucunda çeşitli eklentilerin yapılması gerekmiştir. Konak Pier Yapı Grubu'na eklenen üst örtü ve yüzey elemanlarının, yapının özgün kimliğini yansıtmamakta olduğu görülmüştür. Uygulanan onarım ve koruma çalışmaları kapsamında, yapı grubu içinde yer alan binaların bazılarında kat eklentisi yapılması ve üst örtü sisteminin değiştirilmesi sonucu yapının özgün niteliklerine zarar verilmiştir. İç mekanda ise mekân ve sirkülasyon elemanları olarak eklentiler yapılmıştır. Bu eklentiler orijinalinde olmayan, sonradan eklenen ve sonuç olarak incelendiğinde yapının özgün dokusunu yansıtmayan unsurlardır. Diğer yandan, onarım çalışmalarında strüktürel sistemler yapı ömrünü uzatmak adına güçlendirilerek, yapıya olumlu katkıda bulunulmuştur. Bu kapsamda Konak Pier Yapı Grubu' nun genel anlamda alışveriş merkezi olarak kullanımının özgün plan şemasına, özgün sirkülasyona uygun olmaması ve önemli ölçüde eklenti mekânlara gereksinim göstermesi nedeniyle yanlış bir işlev ile yüklenmiş olduğu sonucuna varılmıştır. Bu bağlamda, Konak Pier Yapı Grubunu oluşturan sekiz binadan 5 tanesinin yeniden işlev yüklenmesi sonucunda özgün niteliklerini tarihi, mimari ve artistik açıdan kısmen yitirdiği, 2 adet yapının özgün niteliklerini yeniden kazandığı, geriye kalan tek yapının ise aynı kaldığı tespit edilmiştir. Bu doğrultuda, analitik bakış açısıyla, fiziksel açıdan özgün mimari niteliklerini genel olarak kaybedildiği söylenebilir. AVM kapsamı içinde farklı marka ve konseptte ki mağaza birimlerinin her birinin kendine özgü karakteristik dekorasyon anlayışlarına bağlı mağaza tasarımlarının varlığı Konak Pier Yapı Grubu'nun genel özgün mimari niteliklerini algılanmasını zorlaştırdığı ve zaman zaman özgüne aykırı bir ortam oluşturduğu saptanmıştır.
