GEYVE CİVARINDA YILANDA HEYALANI (1922-23) VE BUGÜNE YANSIMALARI

Refik ARIKAN*

LANDSLIDE OF YILANDA NEAR GEYVE (1922-23) AND ITS REFLECTIONS TO TODAY

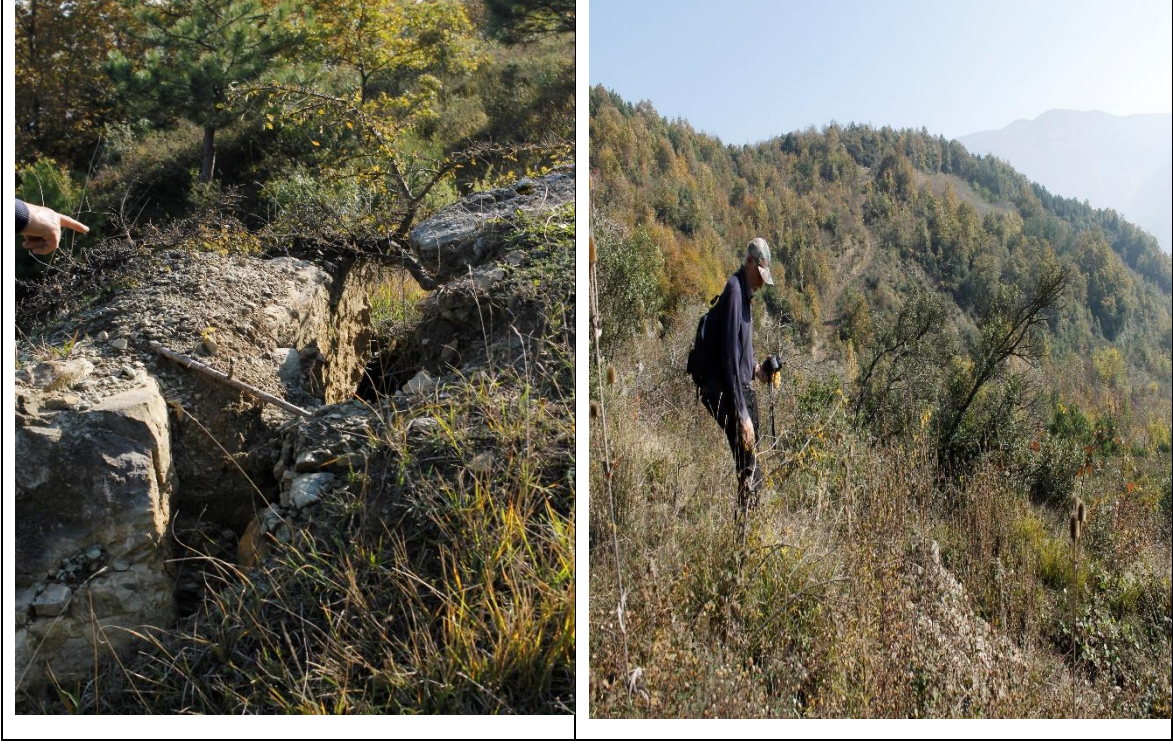
heyelanı başlatmıştır. Heyelan yarası ve heyelan aynasının olduğu alan günümüzde de hareketine devam etmektedir. Nitekim Yılanda Heyelanı'nın taç kısmının üst çıkırında heyelan çatlakları ve heyelan aynası kesiminde meydana gelen parçalanmalar ile taban seviyesinde çarpılan ağaçlar heyelanın hala canlı olduğunu göstermektedir.

Resim 2: Yarılan kayalar, çarpılan ağaçlar.

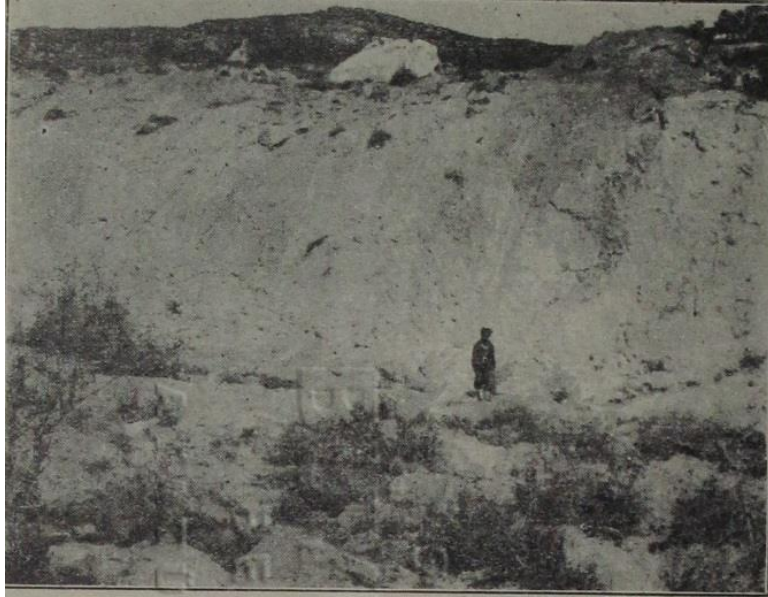
Resim 3: Heyelan Aynası (Ahmed Müştak vd.,1340: 32)

İstanbul'dan gelen uzmanlar yaptıkları saha incelemeleri ile özellikle olayın meydana geliş sebebi ve alınacak tedbirlerle ilgili görüşlerini teferruatlı bir şekilde rapora yansıtmışlardır. Heyelanın meydana geldiği bölgenin eskiden beri çok etkili tektonik hareketlere maruz kaldığı görülmektedir. Nitekim birbirinden ayrılarak eğimli arazide uzak mesafelere savrulan kayalar da bu durumu ispat etmektedir. Diğer taraftan heyelan sahasının batı tarafının sınırlarını oluşturan tepelerin yükseklik ve meyilleri çok fazla iken, zaman içinde meydana gelen şiddetli toprak kaymaları ile bu özelliklerini kısmen kaybetmişlerdir (Ahmed Müştak vd.,1340: 7). Raporunda tespit edilen bu durum günümüzde de açık bir şekilde görülebilmektedir. Nitekim çalışmamıza konu olan heyelan daha eski bir heyelan sahası üzerinde meydana gelmiştir. Daha önce gelişen heyelanda çok büyük bir kütle Cumalı Köyü istikametinde koparak sürüklenmiştir. Yılında Heyelanı olarak geçen olay ise kayan bu eski kütleden daha küçük bir parçanın ayrılması ile oluşmuştur. 50-60 metrelik bir alan koparak

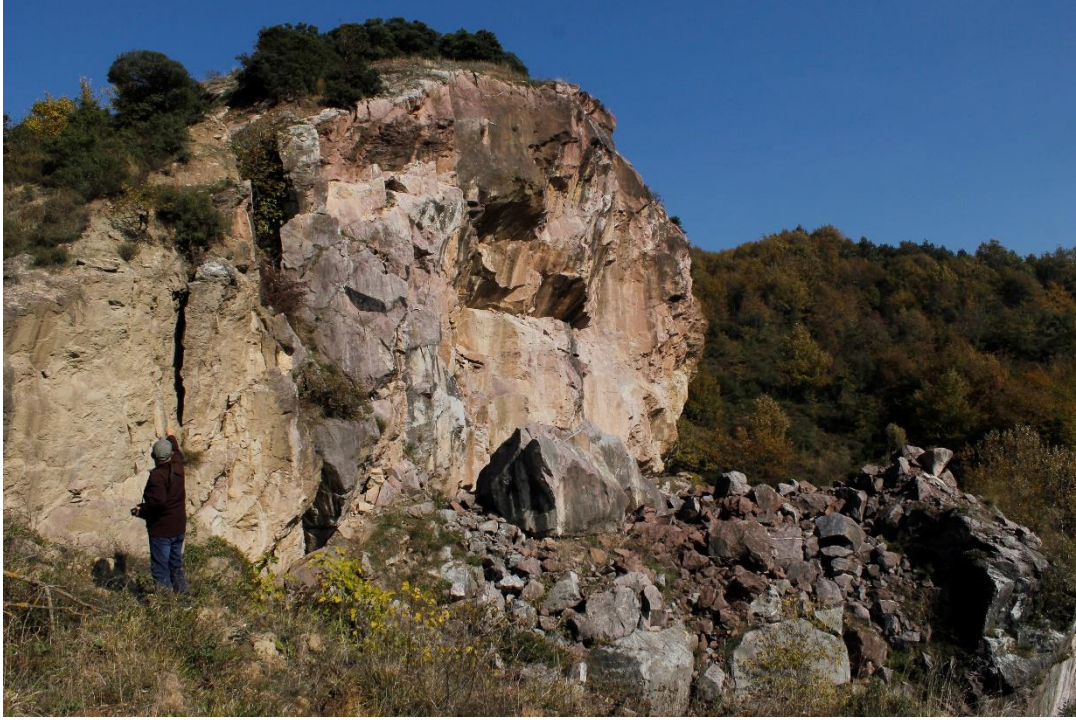
Bölgede eskiden beri devam eden heyelanlar olmasında malzeme yapısı da etkili olmuştur. 3. Zaman kalıntısı volkanik kayalar heyelan sahasını çevreleyen tepelere hâkimdir. Bu kayalardan başlıcaları Karaerikler, Yukarı köy, Görük ve Çavuşoğlu kayalarıdır. Söz konusu kayalar çok miktarda kalsit ve nispeten daha az miktarda killi malzemedir. Bunlara işleyen su, çatlamlarına sebep olmakta ve kayalar zamanla parçalanmaktadır (Ahmed Müştak vd.,1340: 8). Heyelan sahasına dâhil kuzey yamaçta bulunan ve halk arasında “Yarıkkaya” olarak adlandırılan büyük kaya parçası da aynı sebeple çatlama ve parçalanmaya devam etmektedir. 1967 depremi sırasında bu kayada şiddetli bir gürültü ile büyük bir yarıma olmuş ve kopan büyük parçalar 1 km²’lik alana dağılmıştır (Yavuz, 2017).

Resim 4: Karaerikler (Yarıkkaya) Kayası ve devam eden çatlamlar.

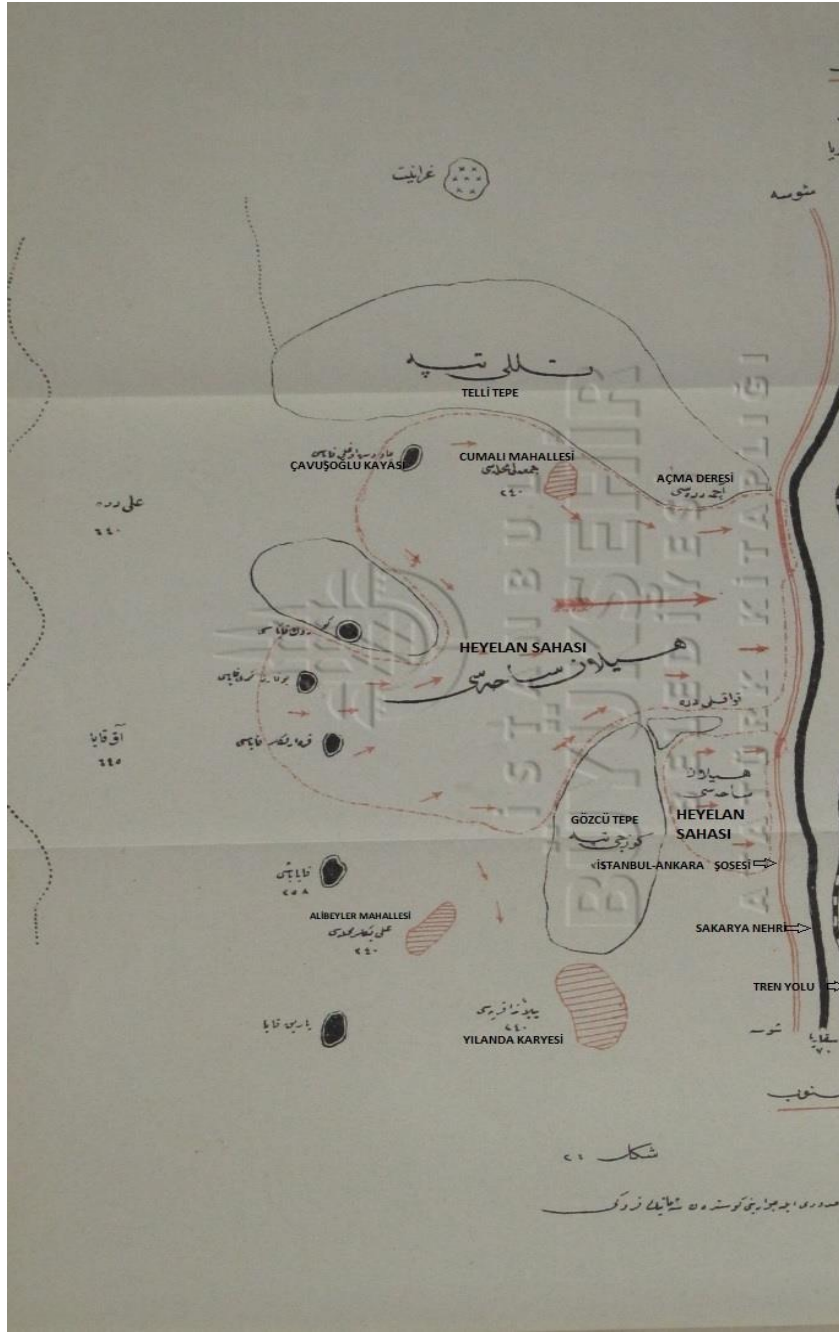
Şekil 1: Heyelan Sahası (Ahmed Müştak vd.,1340: 30)

Yaptığımız arazi incelemesinde, özellikle 1922-23 yılında yaşanan heyelan hadisesinin başladığı Karaerikler kayası çevresinde, ofiolitik seriye ait volkanik malzemenin belirgin bir şekilde varlığını tespit edilmiştir. Su ile temas ettiğinde bu malzeme eğim doğrultusunda sürünme şeklinde hareket etme eğilimindedir. Nitekim bu hareketin sonucunda yamaçlarda bulunan ağaçlarda eğim doğrultusunda bir eğilme gözlenmektedir. Benzer şekilde anayol kenarında bu sürünmeye bağlı olarak benzin istasyonunun istinat duvarlarında deformasyon kendini göstermektedir. Diğer taraftan bölge arazisinde meydana gelen basamaklar da heyelan hadisesinin devam ettiğine işaret etmektedir.

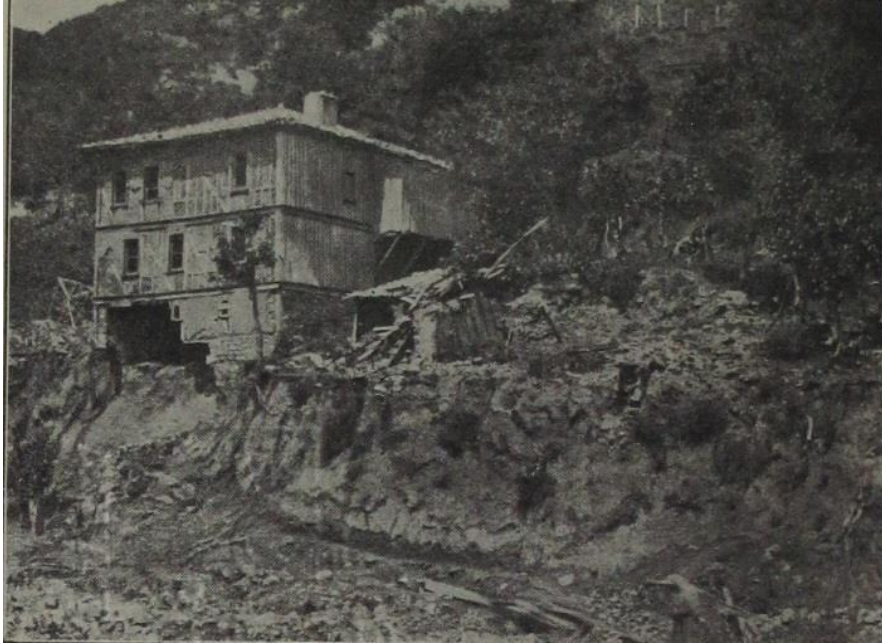
Heyelanda yer değiştiren kütlelerin büyüklüğü ve kayma sahasının genişliği, yollarda daha net görülebilmektedir. Cumalı Mahallesi'ne giden taş kaldırım yolun bir kısmı Telli Tepe üzerinde sabit kalırken; diğer kısmı ise 40 m kadar güneydoğuya doğru kaymıştır. Aynı şekilde heyelana maruz kalan tarla ve bağların sabit kalan kısımları ile heyelana maruz kalan kısımları arasında 40-50 metrelik yükselti farkı meydana gelmiştir. Arazi üzerindeki ağaçlar da bu harekete karşı duramamış ve sürüklenmişlerdir. Bu ağaçların bir kısmı her ne kadar ayakta kalabilmiş ise de kısa sürede kurumuşlardır (Ahmed Müştak vd.,1340: 17-18).

Resim 5: Heyelandan etkilenen Cumalı Mahallesi'nde harap bir ev. (Ahmed Müştak vd.,1340: 33)

Heyelan mıntikasında bu kütle hareketinin tekrarlanma ihtimali varsa da 1922-23'te meydana gelen şekilde olmayacağı düşünülmektedir. Ancak arazide gerçekleşen gelen bu tebdil hareketi beraberinde küçük hareketlenmeleri getireceğinden Cumalı Mahallesi'nin aynı mahalde tekrar inşası uygun görülmemiştir. Mahallenin yakın çevrede ihyası düşünülmüşse de bölgede bulunan arazinin tamamıyla bağ, tarla, dutluk ve diğer meyve ağaçlarından ibaret olması sebebiyle bu çözüm de mümkün olmamıştır. Diğer taraftan Cumalı Mahallesi arazisinin heyelan sebebiyle tarım yapılamayacak hale gelmesi ve kısa zamanda arazinin tesviyesinin mümkün olmamasından dolayı mahallenin yeterli araziye sahip başka bir mahalde kurulması uygun görülmüştür (Ahmed Müştak vd.,1340: 21).

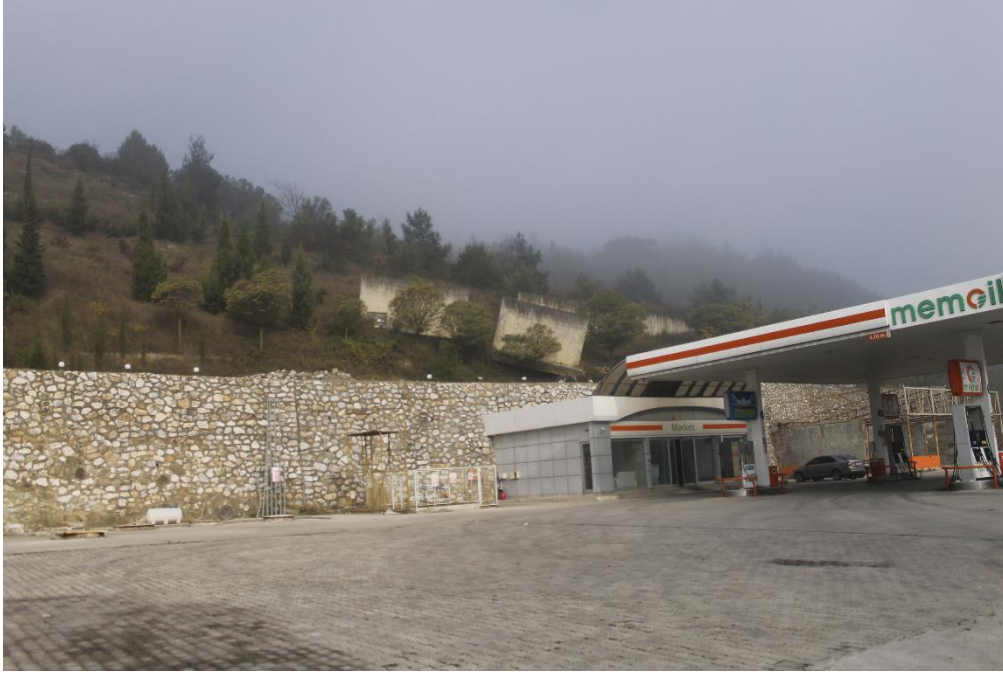
Bu çalışmanın günümüze bakan kısmı ise heyelan bölgesinde tekrar yerleşimin başlaması ile ilgilidir. Yukarıda da belirttiğimiz gibi heyelan sahası günümüzde çok aktiftir. Parçalanmış kayalar, eğilen ağaçlar, yıkılan duvarlar bu durumun en önemli göstergesi iken; özellikle dışarıdan gelenlerce Cumalı Mahallesi'nin bulunduğu ve Yılanda Heyelanının merkezini teşkil eden alanda evler inşa edilmesi, meydana gelebilecek büyük bir kayma esnasında doğacak acı sonuçları beraberinde getirebilir. Diğer taraftan İstanbul'u Anadolu'ya bağlayan yolu etkileme ve kapama ihtimali de göz ardı edilmemelidir. Nitekim heyelan mıntikasında kütle hareketinin aktif olduğuna dair izlerden bir tanesi de ana yol kenarında bulunan benzin istasyonunun istinat duvarlarında meydana gelen çarpılmadır.

Resim 6: İstanbul-Antalya Yolu; Geyve'ye bağlı Bağlarbaşı Köyü yakınında heyelana maruz kalan istinat duvarları.
