**MUŐ İLİNDE BULUNAN TARİHİ KÖPRÜLER VE
TARİHİ MURAT KÖPRÜSÜNÜN YAPISAL DEĐERLENDİRMESİ**

YÜKSEK LİSANS TEZİ

CÜNEYT ARTAN

BİLECİK, 2021

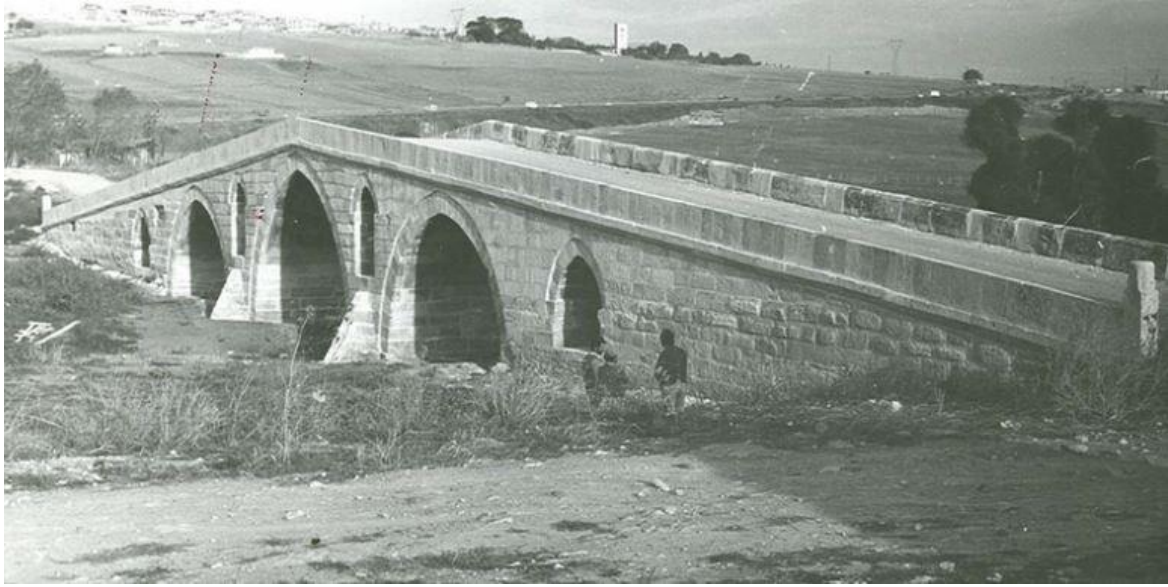
Şekil 1.5. Kabuağası (Karıağası) Köprüsü
Kaynak: (Eyice, 1997: 107)

Mimar Sinan dönemi köprülerinden olan Kabuağası (Karıağası) Üç kemerden oluşan bu köprüde kemer formu olarak sivri kemer kullanılmıştır. En geniş açıklıklı kemeri olan orta kemerin ölçüsü 8.79 m'dir. Köprü üzerinde, akarsuyun kıyısına doğru taşkın gözleri bulunmaktadır. Köprü'nün ayaklarında memba tarafında selyaranlar bulunmaktadır. Şekil 1.5'te köprü'nün memba görünüşü verilmiştir (Eyice, 1997: 107).

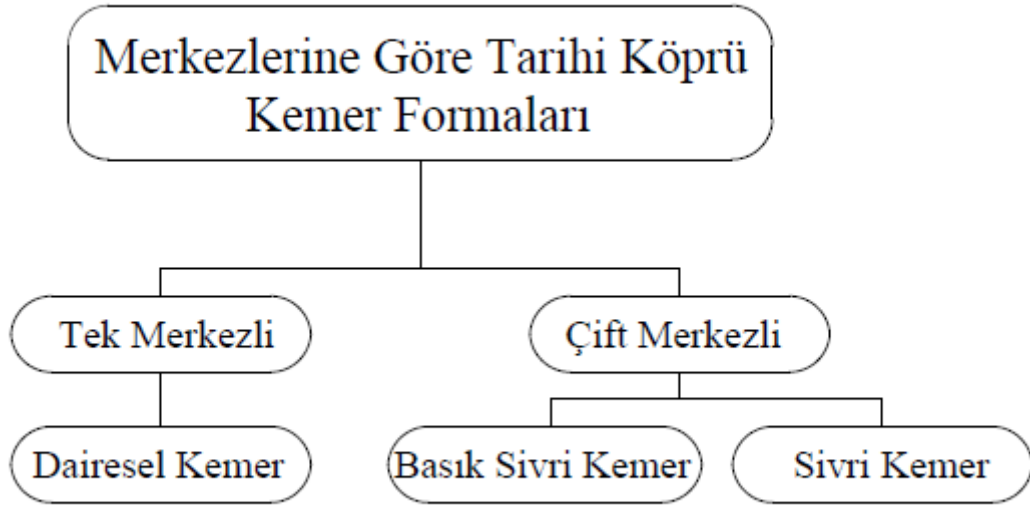
Şekil 1.8. Köprülerin Kemer Formları
Kaynak: (Ceylan, 2013: 13)

Köprü kemer formları Şekil 1.8'de gösterilmektedir.

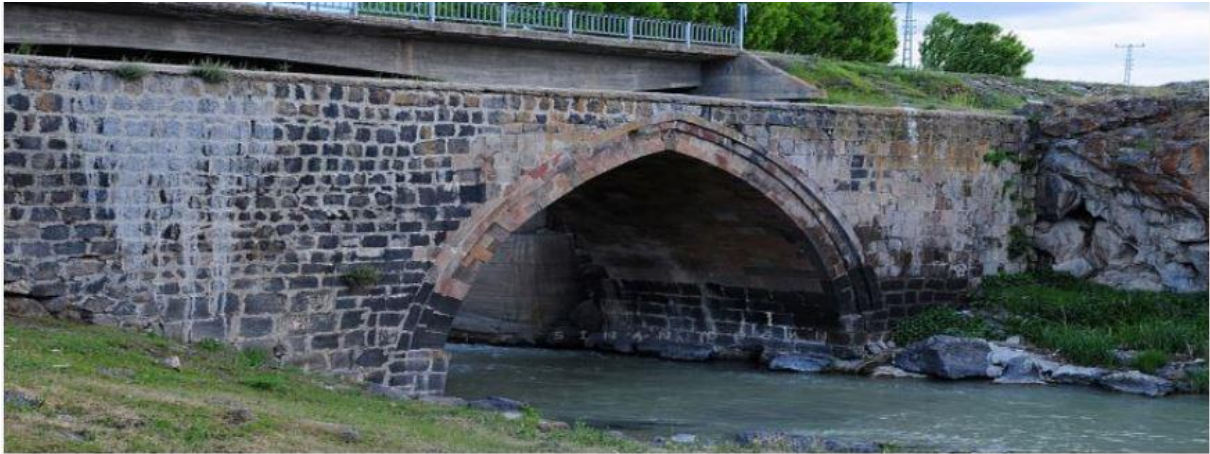
Şekil 1.17 Malazgirt (Hatun) Köprüsü Memba Cephesi
Kaynak: (Muş İl Kültür Turizm Müdürlüğü-Köprüler, 2020)

Osmanlı arşivlerinde bulunmuş verilere göre Malazgirt (Hatun) Köprüsünün yıkıldığı ve sadece ayaklarının kaldığı belirtilmektedir (Bitlis Gazetesi, H1308). Köprü'nün daha sonra hangi tarihte restore edildiği bilinmemekle birlikte, şimdiki hali Şekil 1.17'de gösterilmiştir.

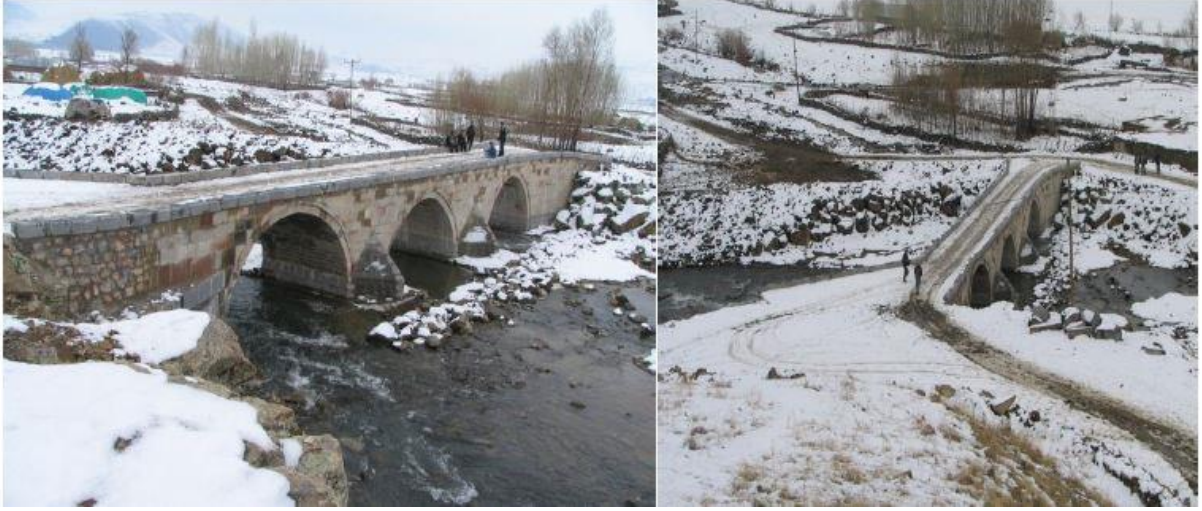
Şekil 1.19. Kaynarca Köprüsü Onarımdan Sonraki Hali
Kaynak: (Öztürk, 2019: 545)

Tarihi köprü, onaylanan projeler dahilinde gerekli tüm restorasyon çalışmaları yapılarak tamamlanmıştır. Ayrıca dere suyunun özellikle sel dönemlerinde kontrol altına alınabilmesi için dere yatağında köprü ayak çevrelerinde belirli ölçülerle tahkimat çalışması yapılmış ve taşkınlara karşı köprünün her iki tarafına, nehir yatağı doğrultusunda kayalar düzenli bir şekilde istiflenerek dere ıslahı yapılmıştır. Yapılan tahkimatla köprü temelinde oluşacak oyulmalar ve nehir doğrultusunda köprü kenar ayaklarına yakın bölgelerde yapılan ıslahla, kenar ayakları oyulmalara karşı korunması hedeflenmiştir (Öztürk, 2019: 543). Şekil 1.19’da köprünün onarımdan sonraki durumu verilmiştir.

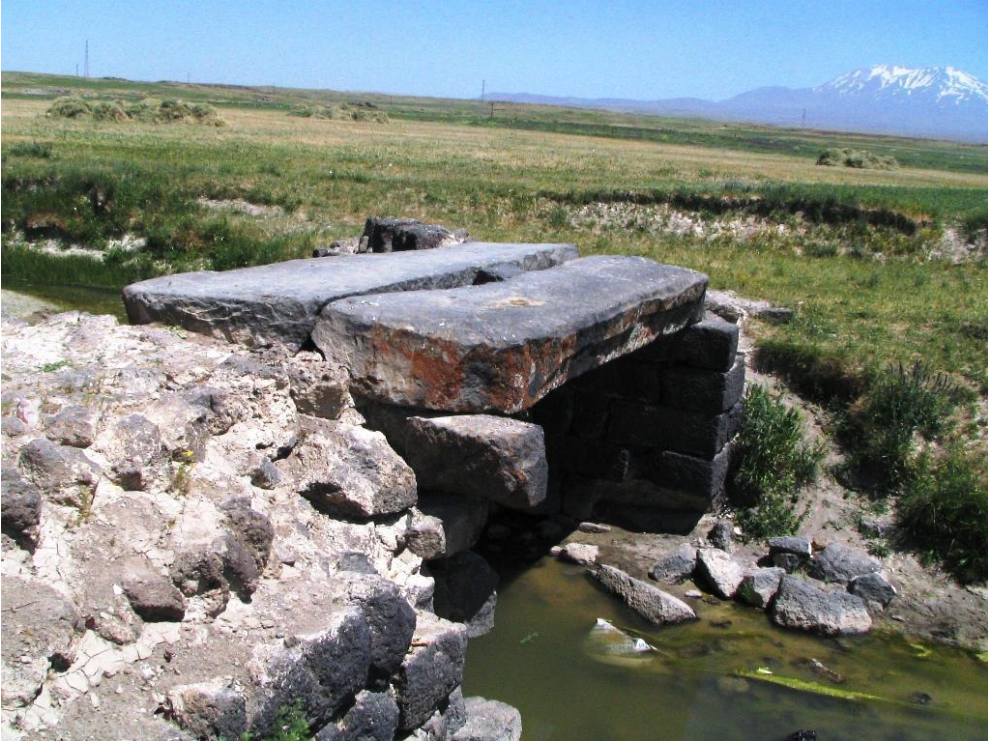
Şekil 1.22. Kız Köprüsü
Kaynak: (Muş İl Kültür Turizm Müdürlüğü-Köprüler, 2020)

Hangi dönem de yapıldığından ya da kimin tarafından yapıldığı bilinmemektedir. Malazgirt'e 2 km uzaklıktadır. İki bütün taştan oluşmaktadır. Köprü 3 m uzunluğunda, 1 m genişliğindedir. Köprü'nün görüntüsü Şekil 1.22'te verilmiştir.

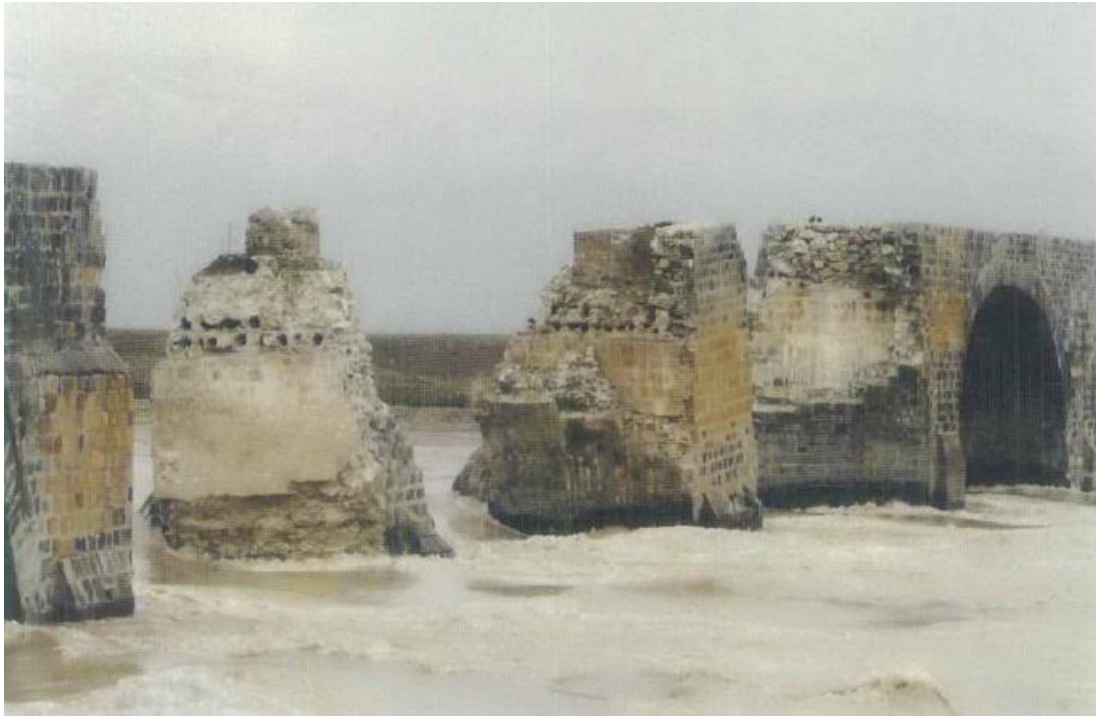
Şekil 2.2. Murat Köprüsü Yıkılan Kemerler Mansap Görünüşü 2
Kaynak: (Öztürk, 2005: 8)

Köprüde yapılan ilk restorasyon çalışması, Osmanlı döneminde H.1233/M.1817 tarihinde yapıldığı, köprüde bulunan ve şu an akıbetinin belli olmadığı kitabeden anlaşılmaktadır. Bu dönemde nasıl bir tamiratın yapıldığı bilinmemektedir. Daha sonra Osmanlı arşivlerinden anlaşıldığı üzere köprü 1900'lü yılların başında köprünün kısmen yıkık olduğu sonucuna varılmaktadır. Bu dönemlerde köprüyle ilgili herhangi bir onarım çalışmasının olup olmadığı bilgisine ulaşılammıştır. Bu dönemi takip eden süreçte yazar Volkan Tunç'un 'Van Gölü Havzası'nda kamu yatırımları ve harcamaları 1946-1960' adlı kitabında Murat Köprüsü ile ilgili; 1946'da ABD'nin Marshall planına Türkiye'nin de dâhil edildiği ve bu kapsamda Murat Köprüsü ile ilgili de bir onarım bütçesinin ayrıldığı belirtilmiştir (Tunç, 2020). Şekil 2.1, Şekil 2.2 ve Şekil 2.3'te köprünün yıkılmış olan kemerleri gösterilmiştir.

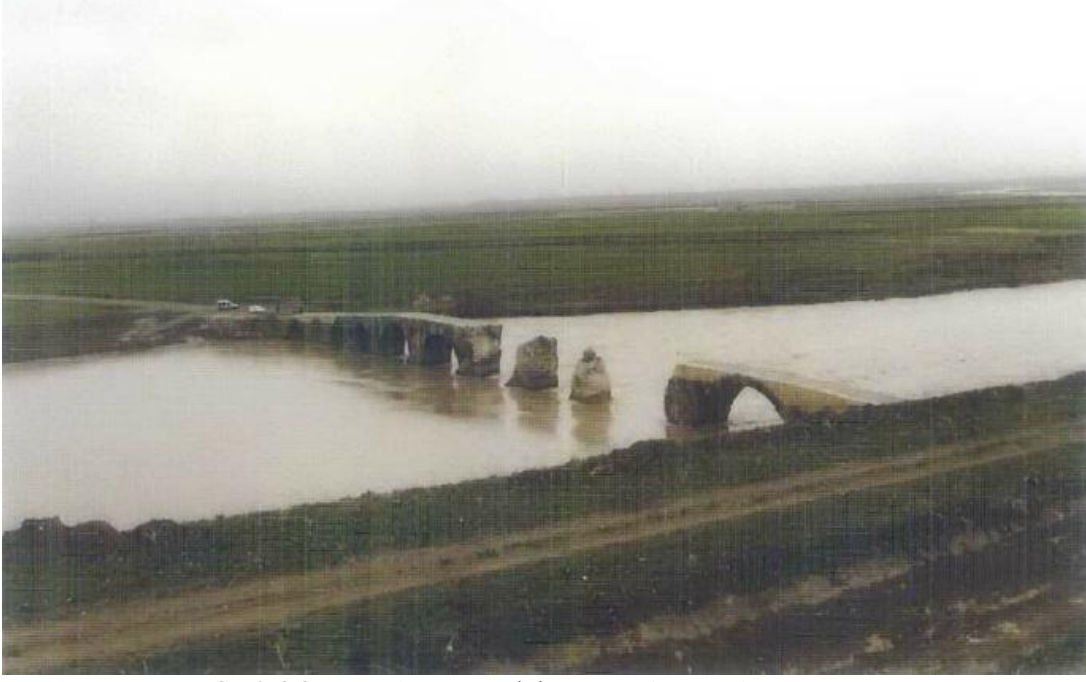
Şekil 2.3. Murat köprüsü Yıkılan Kemerler Memba Görünüşü
Kaynak: (Öztürk, 2005: 7)

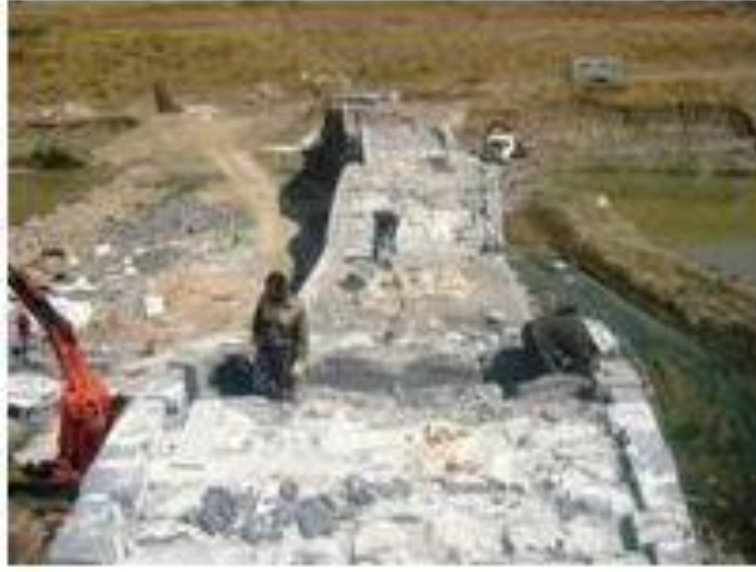
Şekil 2.4. Murat Köprüsü Onarım Çalışmaları
Kaynak: (Evrensel, 2004)

Köprü, 1986 yılında Karayolları Genel Müdürlüğü 11. Van Bölge Müdürlüğü, Köprüler Dairesi Başkanlığı tarafından, tabliyesi beton malzeme ile kaplanıp, metal korkuluklar yerleştirilerek onarılmıştır. Köprüye ait rölöve, restitüsyon, restorasyon ve çevre düzenleme projeleri 1997 yılında Yüzüncü Yıl Üniversitesi tarafından hazırlanarak Erzurum Kültür ve Tabiat Varlıkları Bölge Müdürlüğü tarafından onaylanarak kabul edilmiştir. 2002 yılında Karayolları Genel Müdürlüğü tarafından onarım ihalesi yapılarak restorasyon çalışmaları başlamıştır. Köprü'nün ayaklarına gelen su basıncını azaltmak için ilgili firma tarafından memba ve mansap yönlerine yaklaşık olarak 5 m genişliğinde kayalar istiflenmiştir. Köprü'nün dördüncü kemer gözü (Bu çalışmada yapılan Köprü Kemer isimlendirilmesine göre dokuzuncu kemer.) nehir suyu etkisiyle kendiliğinden 2004 yılında tamamen yıkılmıştır (Öztürk, 2005: 3). Köprü'nün döşemesinde yapılan onarım çalışması Şekil 2.4'te verilmiştir.

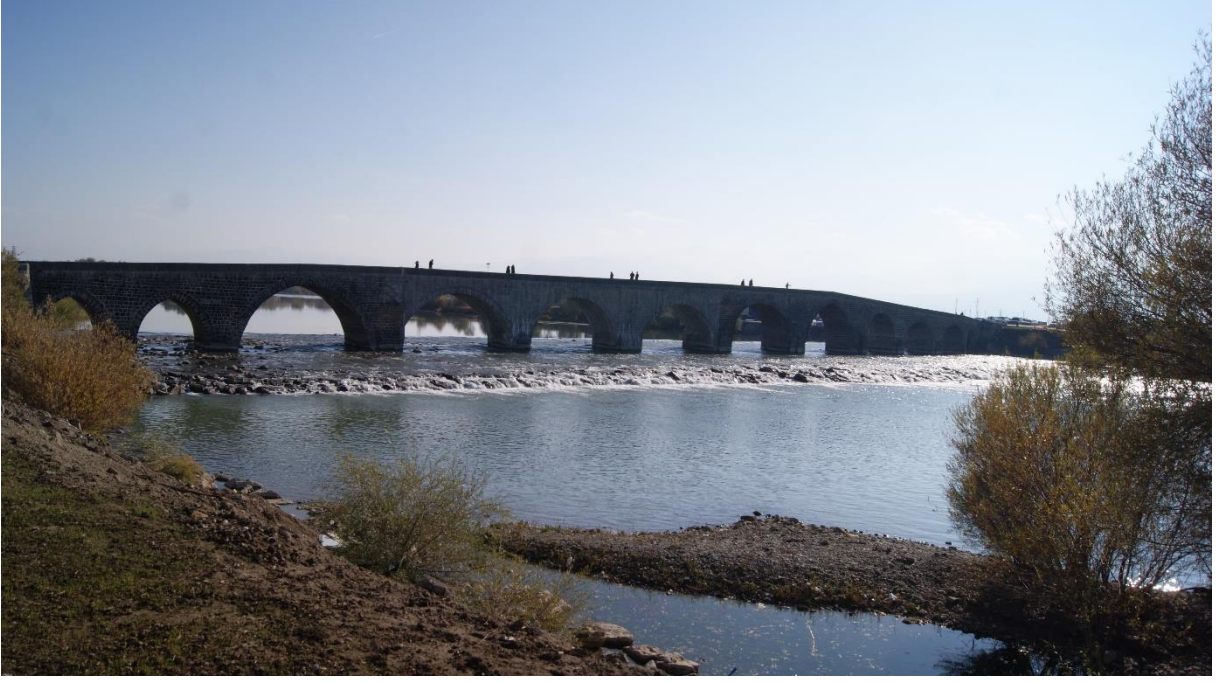
Şekil 2.5. Murat Köprüsü Mansap Görünüşü

Murat köprüsü, Muş ilinin gözde tarihi yapılarından biridir. Yüzyıllar boyunca geçirdiği onarımların da yardımıyla ayakta kalmayı başarmış, türlü olaylara şahitlik etmiş Murat nehrinin yüksek debili sularına direnmiştir. Bu günlerde Muş'un en fazla insan çeken yapısı olmayı başarmıştır. Sadece yaya geçişi için kullanılan köprü görüntüsüyle seyir zevki vermektedir. Köprü etrafında bulunan, işletmeler ve 2020 yılında yapılan rekreasyon alanı sayesinde de insanlar için vazgeçilmez bir mekandır. Şekil 2.5 ve Şekil 2.6'da köprü'nün genel görünüşleri verilmiştir.

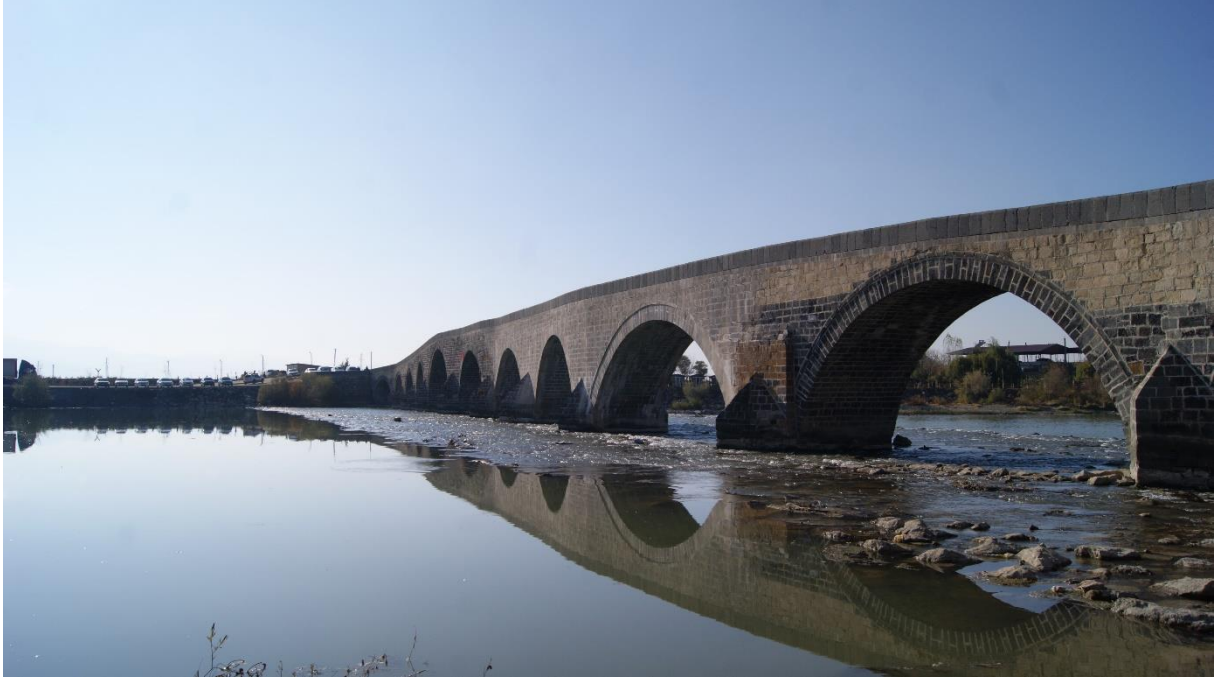
Şekil 2.11. Memba Yönünde Yapılan Tahkimat

yapay bir gölet yapılmıştır. Bu sayede nehir suyu daha yavaş bir hızda köprüye temas etmektedir. Aynı zamanda köprünün memba ve mansap tarafında nehir kıyısının genişlemesi için belli seviyelerde ıslah yapılmıştır. (Şekil 2.11 ve Şekil 2.12)

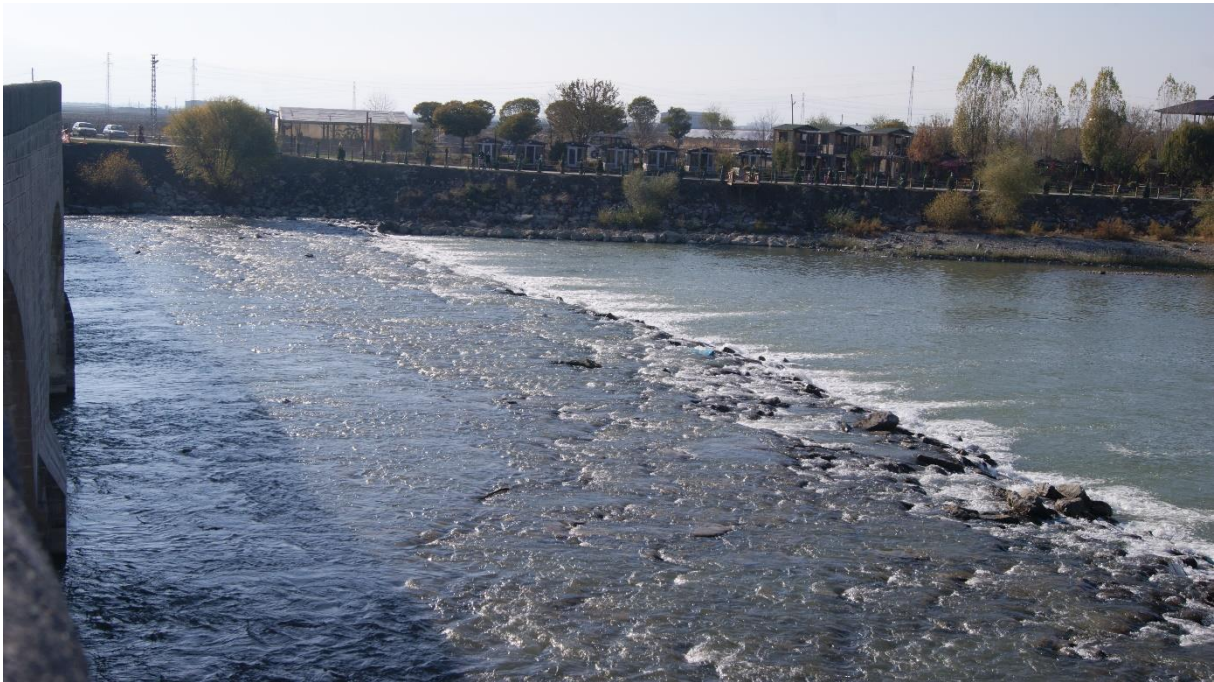
Şekil 2.12. Mansap Bölgesinde Yalan Tahkimat

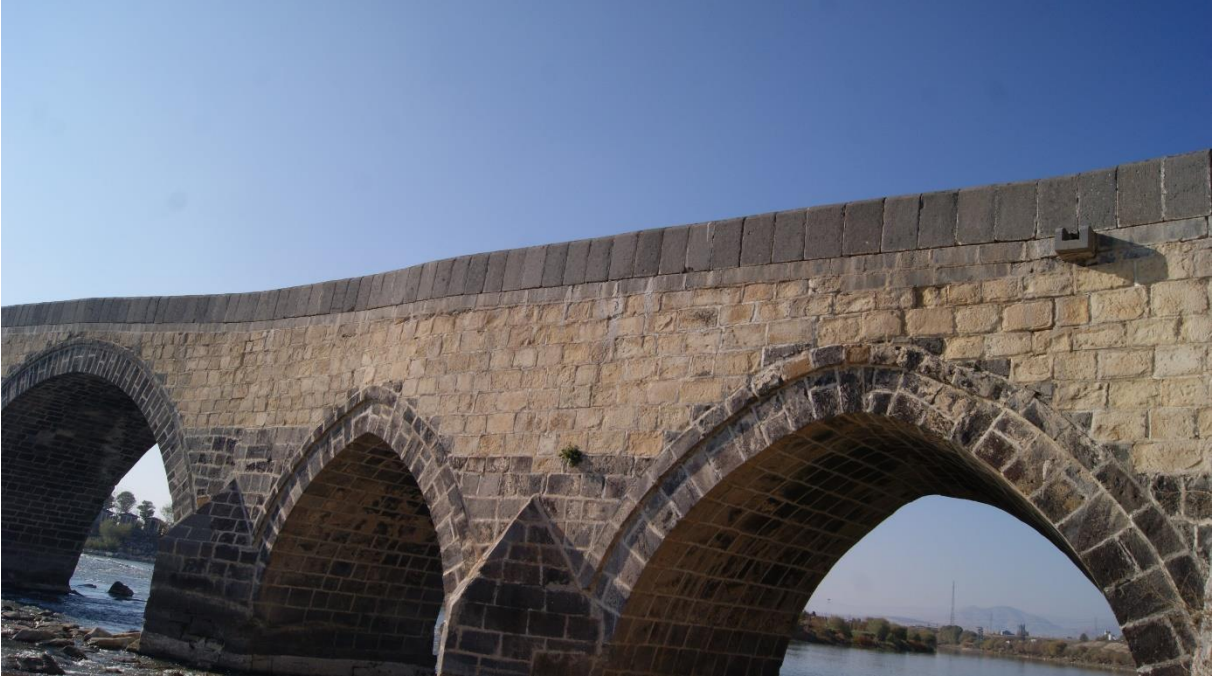
Şekil 2.13. Murat Köprüsü Tempan Duvarında Kullanılan Farklı Taşlar

Mardin Müze Müdürlüğünün Restorasyon-Konservasyon ve Analiz Laboratuvarı tarafından yapılan harç analizleri sonucunda, yapıda kullanılan harcın bağlayıcısı %5-15 arası oranında kireç ilave edilmiş 100-200 arası dozlu portland çimentosu olduğu saptanmıştır. Bu tespitler doğrultusunda kullanılan harcın 20. yüzyılın ikinci yarısı onarım harçlarının olduğu saptanmıştır (Güleç vd., 2015: 4) Ayrıca harç örneklerinin içinde çok az oranda proteinin varlığı görülmüştür. Bunun sebebi olarak kuş, böcek vb. hayvansal ve bitkisel kalıntılar olduğu düşünülmüştür. Agregata olarak, 4mm elek altı boyutta bol kuvars ve volkanik kayalık içerikli dere-kara kumu ve 8mm elek altı boyutta kuvars ve volkanik kayalık içerikli şistik ve tufik kökenli dere-kara kumu kullanılmıştır. Ayrıca köprünün ilk yapıldığında kullanılan harç özellikleri alınamadığından tespit edilememiştir. Analizi yapılan harcın onarımlar zamanında kullanıldığı düşünülmektedir. Şekil 2.13'te kullanılan farklı taşlar gösterilmiştir. Şekil 2.14'te nehir kıyısına birleşim bölgelerinde kullanılan moloz taşları gösterilmiştir.

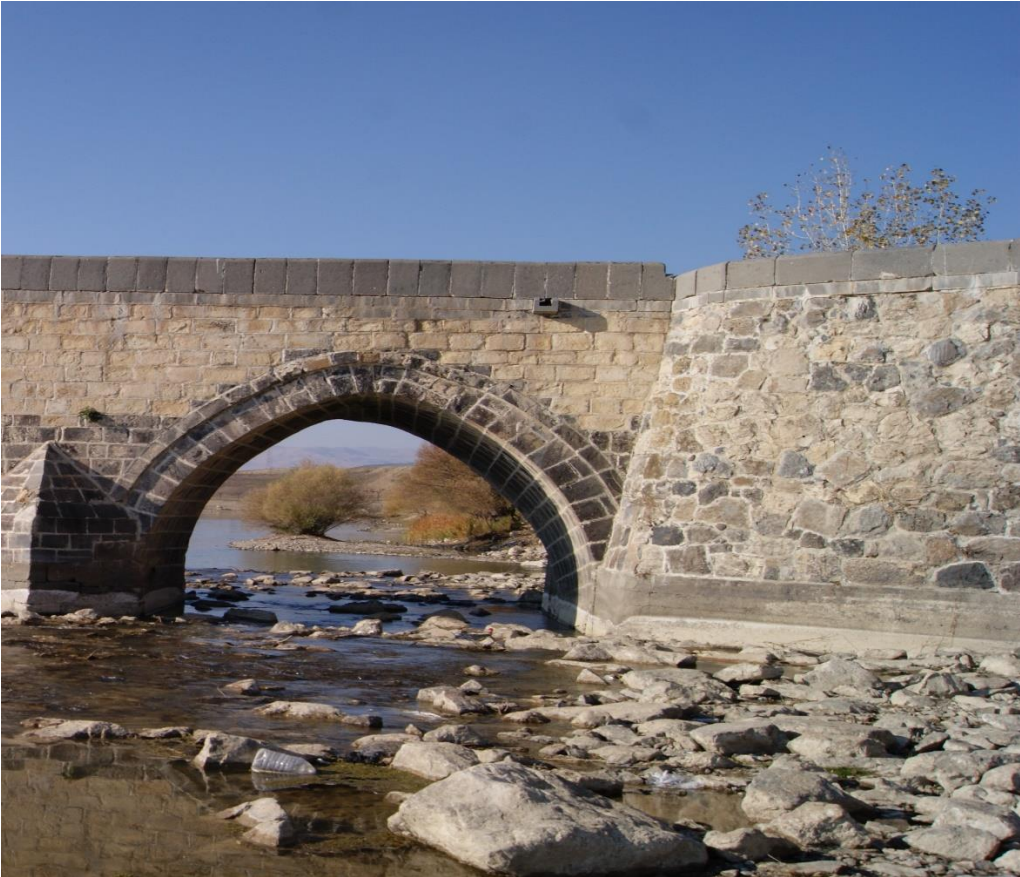
Şekil 2.14. Nehir Kıyısı Birleşim Ayağında Kullanılan Moloz Taşları

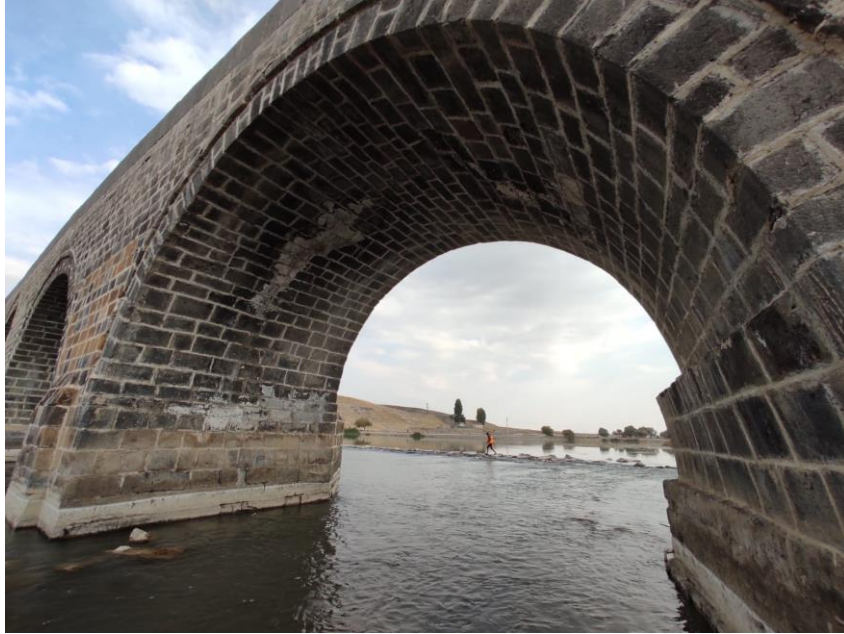
Şekil 2.15. Murat Köprüsü K2 Kemerinin İç Yüzeyinde ve Ayak Diplerinde Oluşan Kireçlenmeler

yerlerinde kirlenmeler ve sudan kaynaklı kireçlenmeler (tuzlanma) mevcuttur. Kemer iç yüzeylerinde (karınlarında) de yer yer tuzlanmalar gözlenmiştir (Şekil 2.15, Şekil 2.16). Memba cephesindeki kemer taşları, tempan duvar ve bazı selyaran taşlarının yer yer koptuğu (malzeme kayıpları) gözlemlenmiştir. Cephe ve korkuluklarda yer yer kirlenme ve bazı taş yüzeylerinde erimeler gözlemlenmiştir. Tempan duvar taşlarında ve bazı kemer taşlarında derz boşalmaları da görülmüştür. Köprünün bazı korkuluk taşlarında çatlamlar ve bazı taşların birbirinden ayrıldığı, derzlerin boşaldığı ve taşların yerlerinden düştüğü görülmüştür. Köprünün döşemesinde yer yer oturmalar olmuştur (Şekil 2.18). Döşeme altındaki dolgudan kaynaklandığı düşünülmektedir. Köprüde harç arasında bazı bölgelerde bitki oluşumu gözlenmiştir (Şekil 2.19). Köprü ayaklarının diplerinde küçük oranlarda temel boşalması olmuştur (Şekil 2.17).

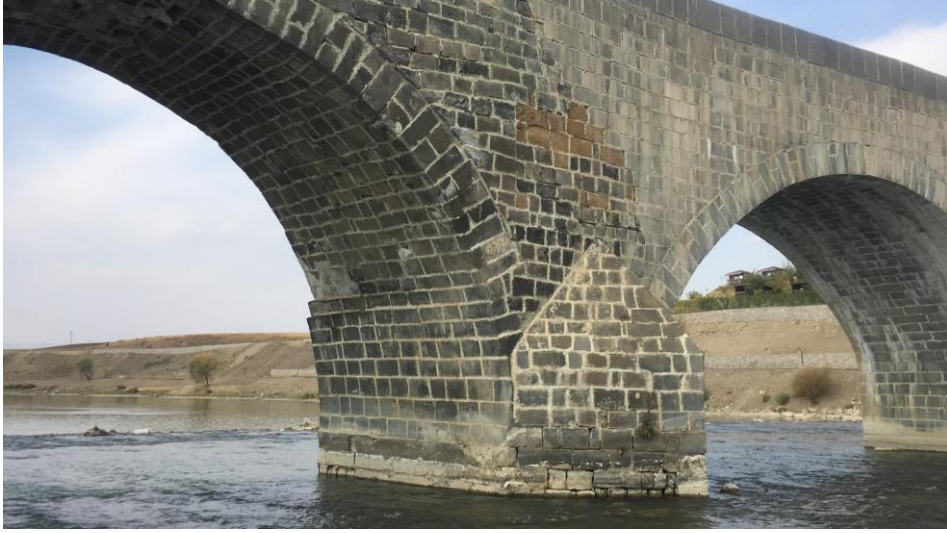
Şekil 2.16. Murat Köprüsü A7 Ayağı Oluşan Derz Boşalmaları ve Nehir Suyu Kaynaklı Kireçlenme ve Kararmalar.

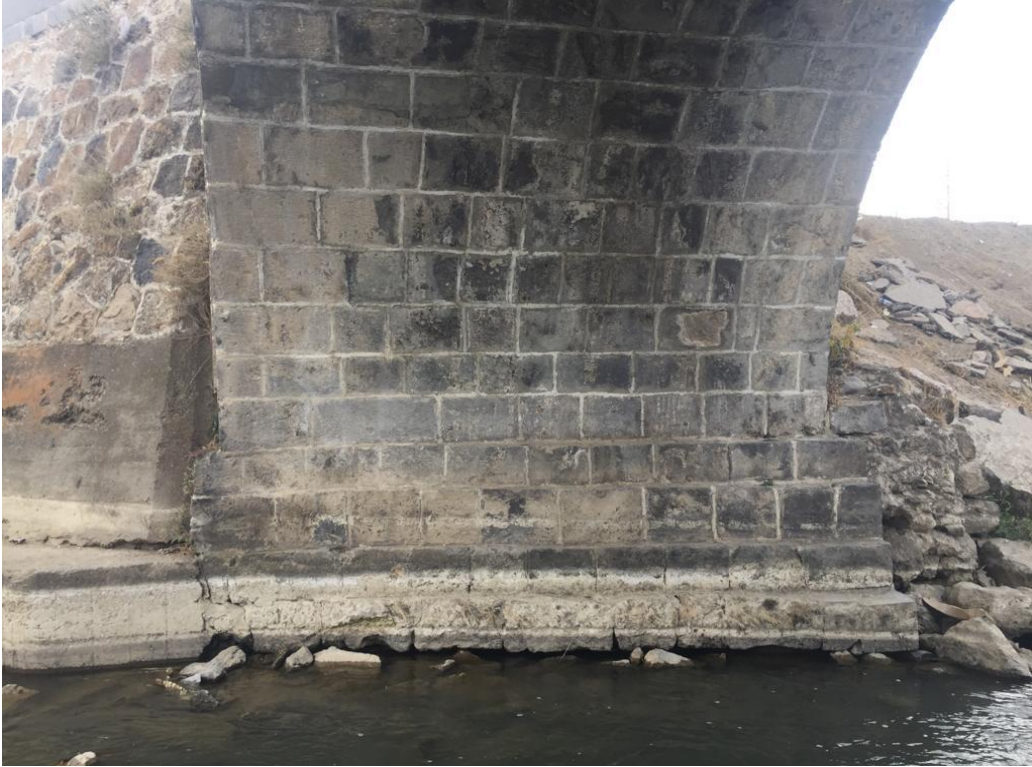
Şekil 2.17. Murat Köprüsü A1 Ayağında Oluşan Temel Boşalmaları ve Kemer İç Yüzeyinde Oluşan Kirlenmeler, Kireçlenmeler.

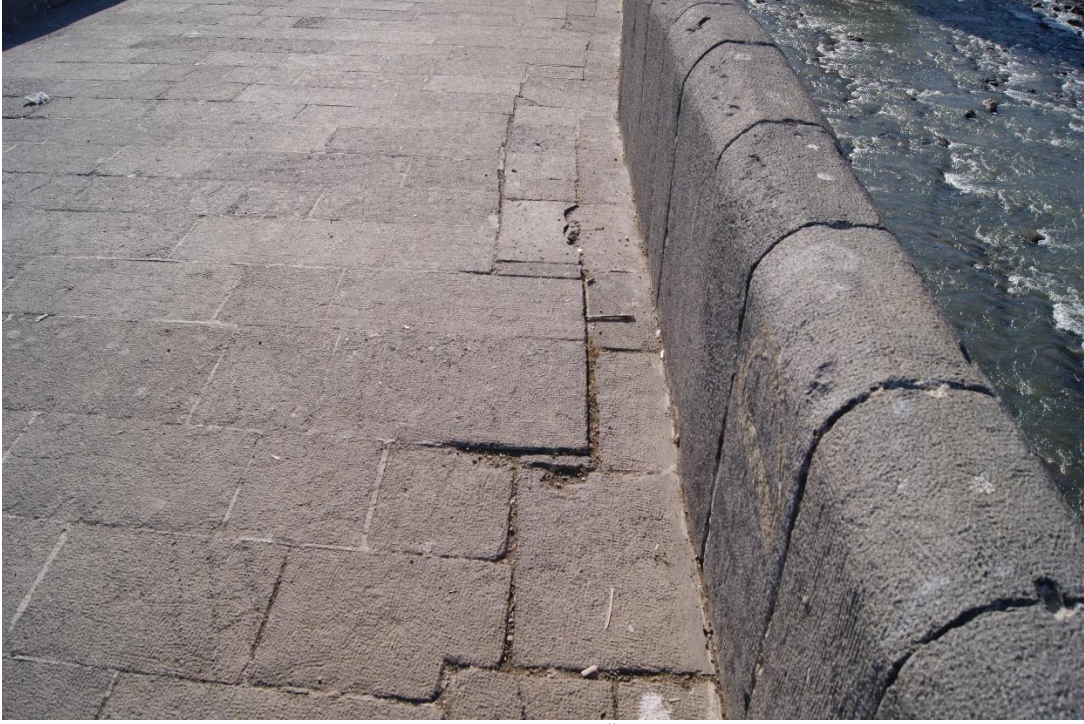
Şekil 2.18. Murat Köprüsü Döşemesinde (K5 Kemerinin Üstü) Oluşan Oturmalar ve Korkuluktaki Derz Kayıpları.

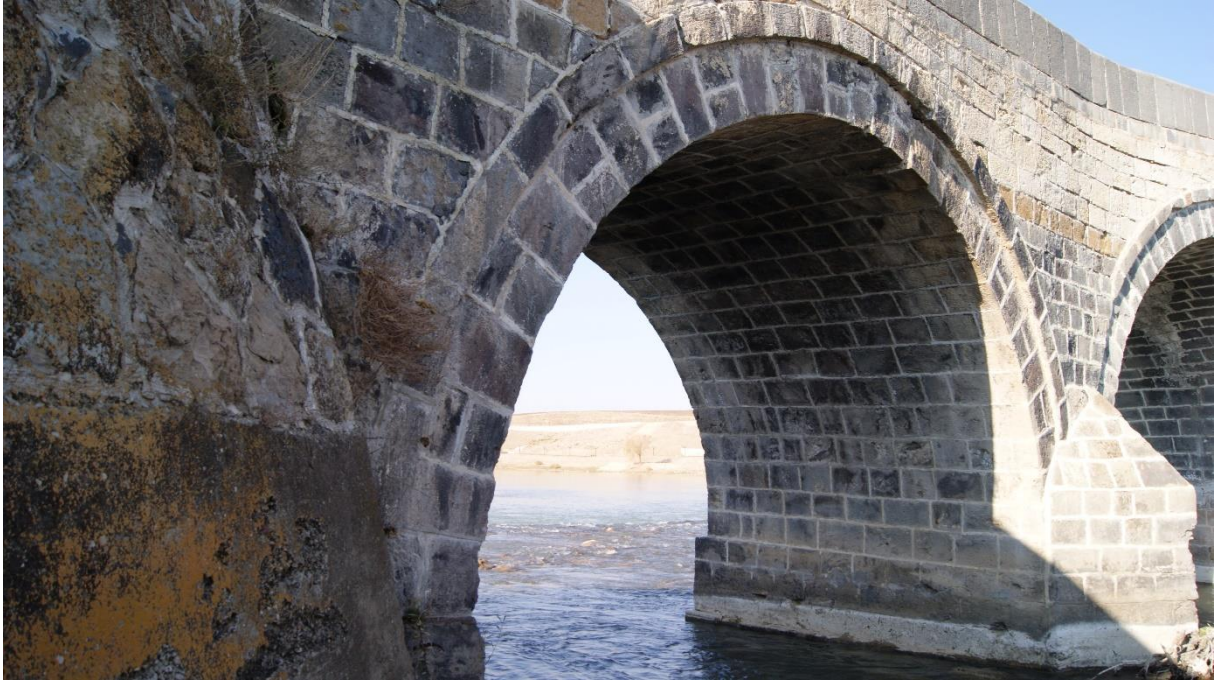
Şekil 2.19. Murat Köprüsü A1 Ayağında Oluşan Bitkilenmeler ve A2 Ayağında Oluşan Malzeme Kayıpları

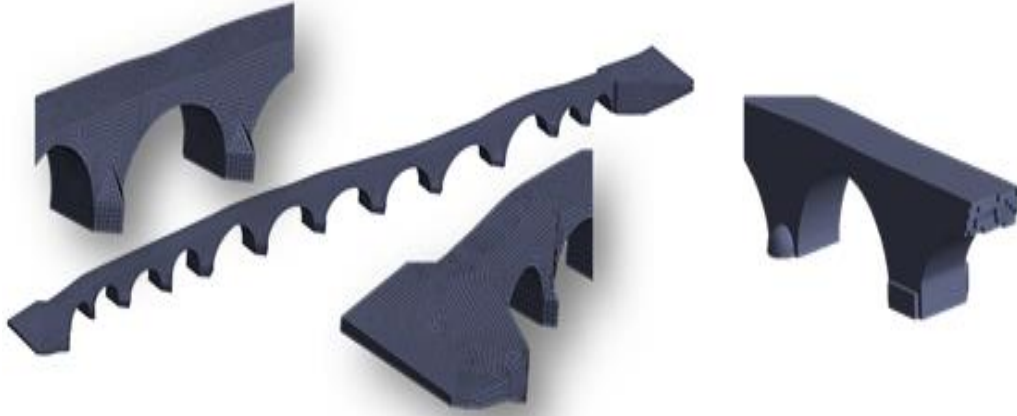
Şekil 3.4. Tarihi Murat Köprüsü Modeli ve Mesh Görüntüsü

Köprü geometrisi Hex dominant metoduna göre meshlenmiştir. Aşağıda mesh'in genel görüntüsü ve köprü modeli Şekil 3.4'te gösterilmiştir.

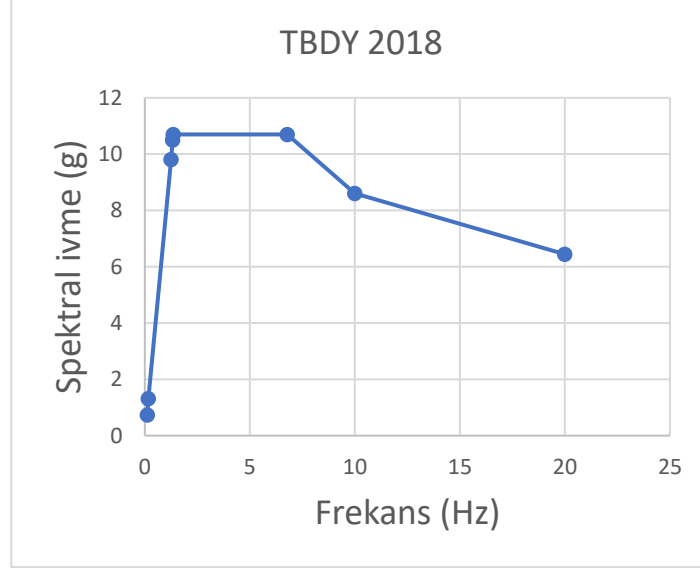
Grafik 3.2. TBDY 2018 Tarihi Muş Murat Köprüsü Konumu Frekans-Spektral İvme Grafiği

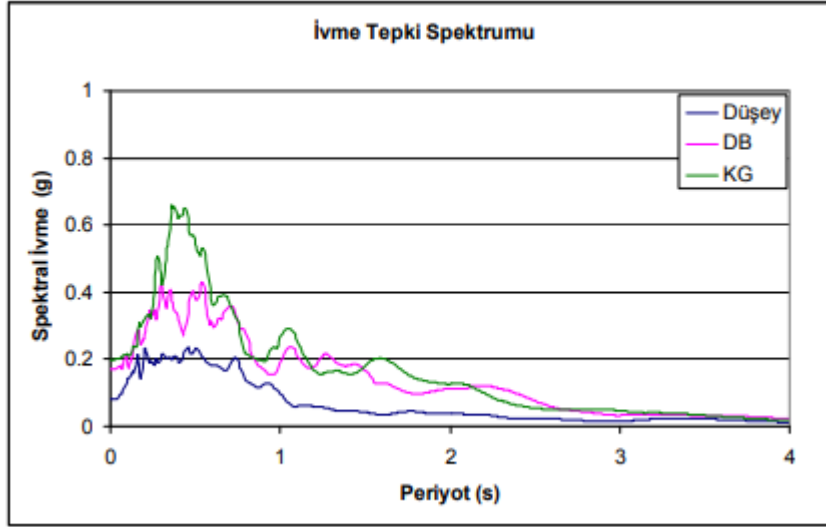
Grafik 3.3. 2011 Van Depremi İvme Spektrum Grafiği
Kaynak: (Güney, 2011: 21)

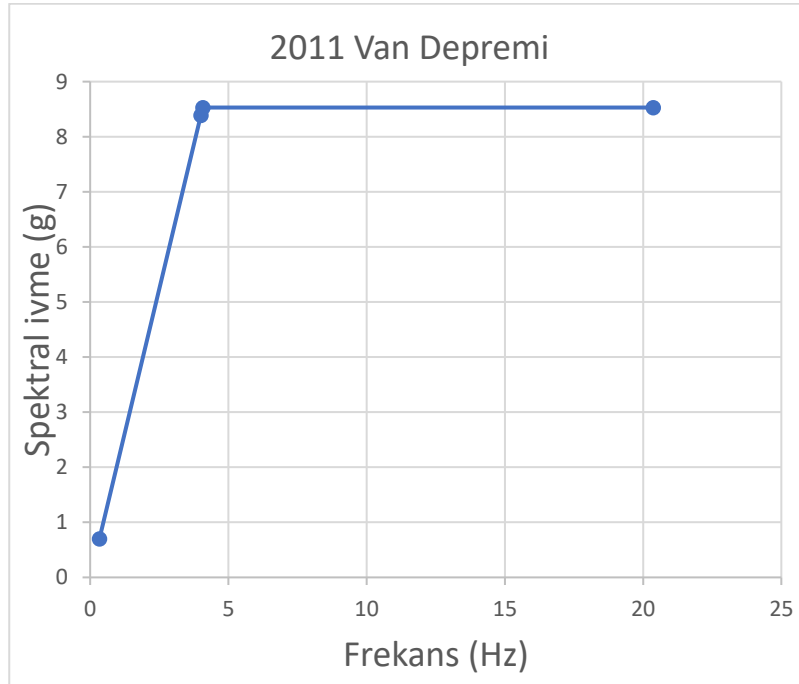
Grafik 3.4. 2011 Van Depremi Frekans-Spektral İvme Grafiği

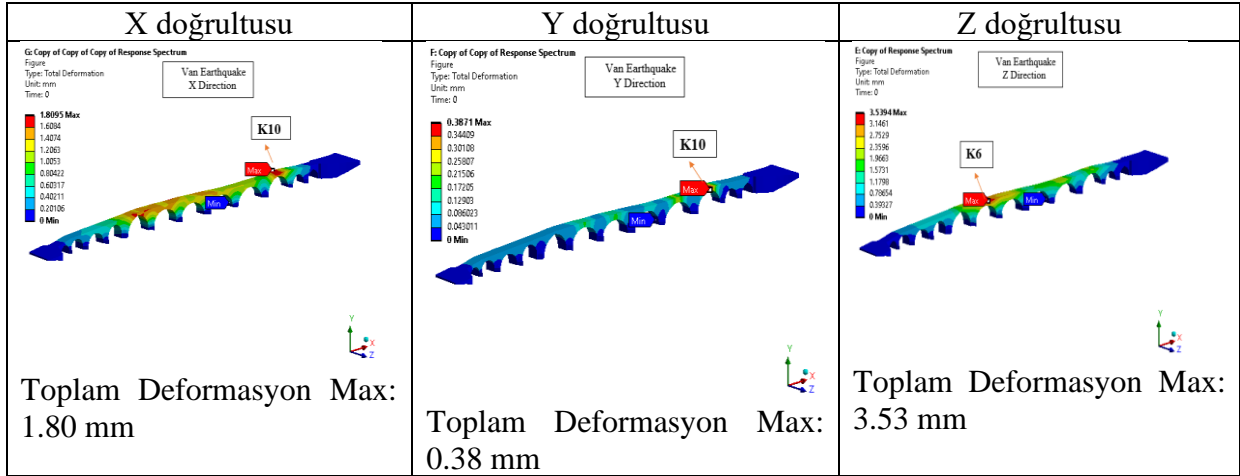
Tarihi köprüde oluşan şekil değiştirmeler, deprem etkisinin yönüne bağlı olarak değişim göstermiştir. X doğrultusunda etki ettirilen deprem verileri sonucunda köprünün en yüksek kemeri olan K5 kemerinde maksimum elastik şekil değiştirme oluşmuştur. Y doğrultusunda etki ettirilen deprem verisi sonucunda, köprünün en geniş açıklığa sahip kemerlerinden biri olan K10 kemerinde elastik şekil değiştirme değeri daha büyük olmuştur. Z doğrultusunda etki ettirilen deprem sonucunda ise köprünün orta ayağı olan A7 ayağında maksimum elastik şekil değiştirme oluşmuştur. TBDY 2018 deprem etkisi sonucu oluşan elastik şekil değiştirme bölgeleri Tablo 3.8’de ve 2011 Van depremi etkisi sonucu oluşan elastik şekil değiştirme bölgeleri Tablo 3.9’da renklendirilmiş şekillerle verilmiştir.

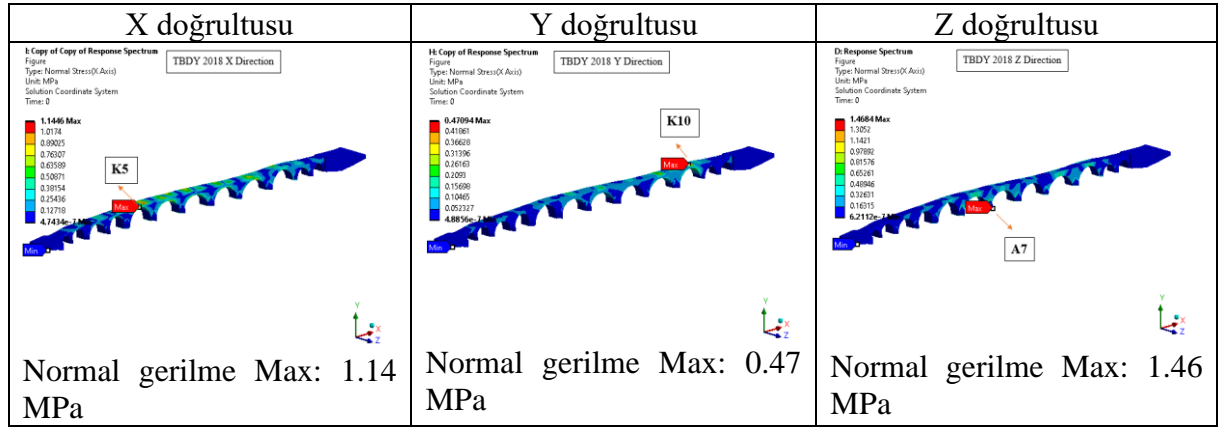
**Tablo 3.14.** 2011 Van Depremi Analiz Sonucu Normal Gerilme

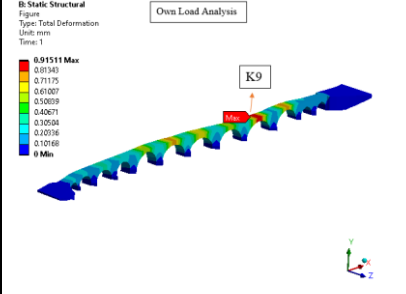
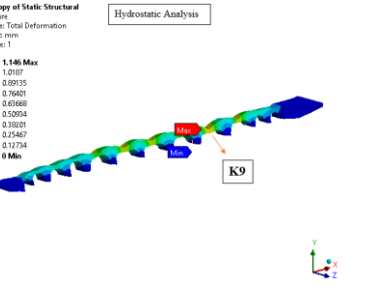
Tablo 3.17. Zati Yük, Taşıt Yükü ve Hidrostatik Yük Analizleri Sonucu Toplam Deformasyon

Tarihi köprüye yapılan zati yük, taşıt yükü ve hidrostatik yük yüklemeleri sonucunda köprünün K9 kemerinde maksimum deformasyon olduğu saptanmıştır. K9 kemeri köprünün en geniş kemer açıklığına sahip kemeridir. Bu bölgede oluşan deformasyon değerinin daha yüksek olmasının sebebi, köprünün geniş açıklıklı olması olduğu düşünülmektedir. Hidrostatik yük analizi sonucunda maksimum deformasyonun, yükleme yönü farklı olmasına rağmen K9 kemerinde oluşması dikkat çekicidir. Maksimum deformasyon taşıt analizi

<p>Toplam deformasyon Max: 0.91 mm</p>

<p>Toplam Deformasyon Max: 1.14 mm</p>

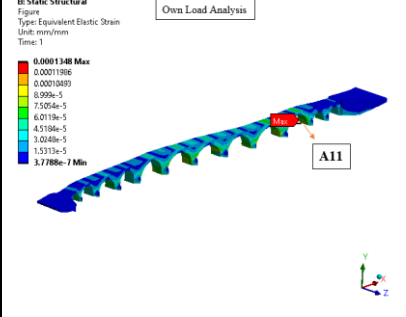
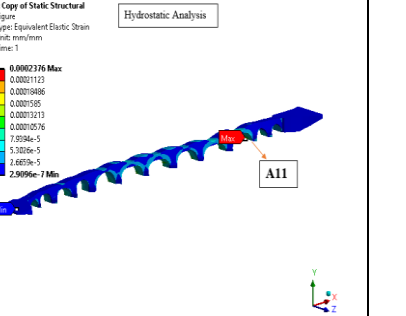
Tablo 3.18. Zati Yük, Taşıt Yükü ve Hidrostatik Yük Analizleri Sonucu Eşdeğer Elastik Şekil Değiştirme

Yapılan yüklemeler sonucu tarihi köprünün A11 ayağında maksimum eşdeğer elastik şekil değiştirme değeri oluşmuştur. Tarihi köprüde bu bölgede, boyuna doğrultuda bir eğrilik bulunmaktadır. Maksimum şekil değiştirmenin, bu bölgede oluşmasının sebebi, bulunan eğrilik olduğu düşünülmektedir. Maksimum gerilme hidrostatik analiz sonucu köprünün A11 ayağında oluşmuştur. Bu değer $2.37E-04$ mm olarak hesaplanmıştır. Tablo 3.17'de yüklemeler sonucu oluşan eşdeğer elastik şekil değiştirme bölgeleri renklendirilmiş şekillerle verilmiştir.

<p>Eşdeğer elastik şekil değiştirme Max: $1.34E-04$ mm</p>

<p>Eşdeğer elastik şekil değiştirme Max: $2.37E-04$ mm</p>

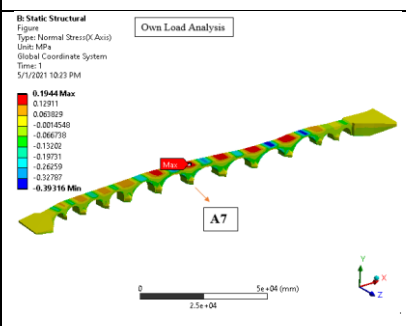
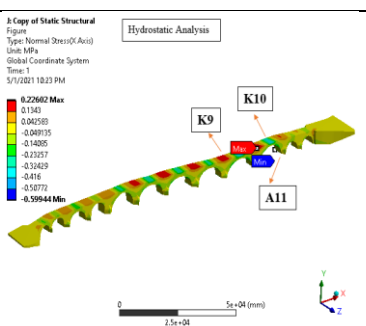
Tablo 3.19. Zati Yük, Taşıt Yükü ve Hidrostatik Yük Analizleri Sonucu Normal Gerilme

Normal gerilme değerleri incelendiğinde, gerilme ekseninin zıt yönünde gerilmelerin de olduğu görülmektedir. Yapının kendi yükü altında maksimum normal gerilme köprünün A7 ayağında olduğu saptanmıştır. Taşıt yüklemesi sonucunda gerilme ekseninin zıt yönünde köprünün K10 kemerinde olduğu görülmüştür. K10 kemerinin geniş açıklıklı olması ve taşıt yükünün etki doğrultusunun bu duruma sebep olduğu düşünülmektedir. Hidrostatik analiz sonucunda ise aynı şekilde gerilme eksenine zıt yönde ve köprünün A11 ayağında maksimum normal gerilme oluşmuştur. Maksimum normal gerilme, taşıt analizi sonucu köprünün K10 kemerinde ve hidrostatik analiz sonucu A11 ayağında olduğu saptanmıştır. Bu değer 0.59 MPa olarak hesaplanmıştır. Tablo 3.18’de yüklemeler sonucu oluşan normal gerilme bölgeleri renklendirilmiş şekillerle verilmiştir.

<p>Normal gerilme Max(+): 0.19 MPa Max (-): 0.39 MPa</p>

<p>Normal gerilme Max(+): 0.22 MPa Max (-): 0.59 MPa</p>

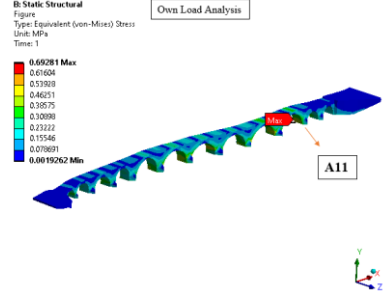
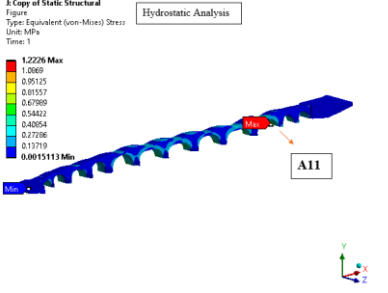
Tablo 3.20. Zati Yük, Taşıt Yükü ve Hidrostatik Yük Analizleri Sonucu Eşdeğer (von-Mises) Gerilme

Yapılan tüm yüklemeler sonucu maksimum eşdeğer (von-Mises) gerilmesi köprünün A11 ayağında oluşmuştur. Bu bölgede eğrilik olması, bu noktada eşdeğer (von-Mises) gerilmesinin daha büyük olmasına neden olduğu düşünülmektedir. Hidrostatik yükleme sonucu köprünün A11 ayağında 1.22 MPa değerinde maksimum eşdeğer (von-Mises) gerilme değeri oluşmuştur. Tablo 3.19’da yüklemeler sonucu oluşan eşdeğer (von-Mises) gerilme bölgeleri renklendirilmiş şekillerle verilmiştir.

<p>Eşdeğer (von-Mises) gerilme Max: 0.69 MPa</p>	<p>K: Copy of Copy of Static Structural Figure Type: Equivalent (von-Mises) Stress Unit: MPa Time: 1</p>

<p>Eşdeğer (von-Mises) gerilme Max: 1.22 MPa</p>

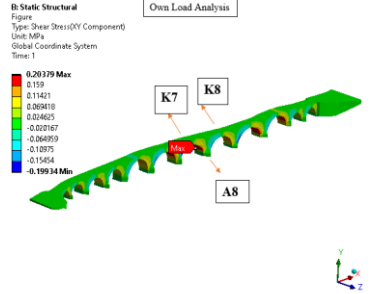
Tablo 3.21. Zati Yük, Taşıt Yükü ve Hidrostatik Yük Analizleri Sonucu Kayma Gerilmesi

Oluşan kayma gerilmeleri incelendiğinde, zati yük analizi sonucunda köprü'nün K7 kemerinin iç yüzeyinde, A8 ayağına daha yakın bir bölgede maksimum kayma gerilmesi oluşmuştur. Hidrostatik analiz sonucu köprü'nün orta bölgesinde bulunan A7 ayağında maksimum kayma gerilmesi oluşmuştur. En fazla oluşan kayma gerilmesi değeri taşıt yükü analizi sonucunda köprü'nün K9 kemerinin iç yüzeyinde, A10 ayağına yakın bir bölgede olduğu saptanmıştır. Bu değer 0.27 MPa olarak hesaplanmıştır. Tablo 3.20'de yüklemeler sonucu oluşan kayma gerilmesi bölgeleri renklendirilmiş şekillerle verilmiştir.

<p>Kayma gerilmesi Max: 0.20 MPa</p>	<p>K: Copy of Copy of Static Structural Figure Type: Shear Stress (XY Component) Unit: MPa Global Coordinate System Time: 1</p>

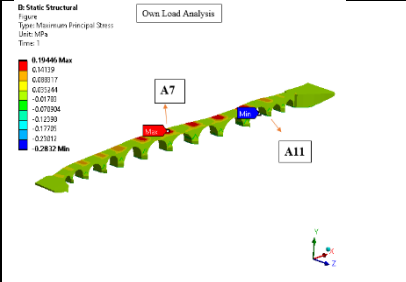
Tablo 3.22. Zati Yük, Taşıt Yükü ve Hidrostatik Yük Analizleri Sonucu Maksimum Asal Gerilme

çekme gerilmesi oluşmuştur. Hidrostatik analiz sonucunda ise maksimum çekme gerilmesi, köprünün A11 ayağının selyaran bölgesinde oluşmuştur. Buna karşılık yine hidrostatik analiz sonucu köprünün A11 ayağının topuk kısmında maksimum basınç gerilmesi değeri hesaplanmıştır. Yapılan tüm yüklemeler sonucunda köprünün maksimum basınç gerilmesine maruz kalan bölgesi A11 ayağı olmuştur. En büyük basınç gerilmesi değeri hidrostatik analiz sonucu köprünün A11 ayağının topuk bölgesinde oluşmuş ve bu değer 0.50 MPa olarak hesaplanmıştır. Aynı zamanda en büyük çekme gerilmesi değeri de hidrostatik analiz sonucu köprünün A11 ayağının selyaran bölgesinde oluşmuş ve bu değer 0.41 MPa olarak hesaplanmıştır. Tablo 3.21’de yüklemeler sonucu oluşan maksimum asal gerilme bölgeleri renklendirilmiş şekillerle verilmiştir.

<p>Maksimum asal gerilme; Max: 0.19 MPa (çekme) Min: -0.28 MPa (basınç)</p>

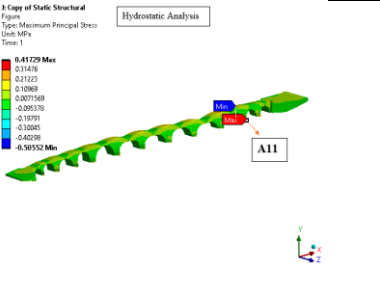
<p>Maksimum asal gerilme; Max: 0.41 MPa (çekme) Min: -0.50 MPa (basınç)</p>

Hidrostatik analiz sonucunda, suyun en fazla köprünün A11 ayağında ve K10 kemerinde gerilme oluşturduğu görülmüştür. Tarihi yapı bu bölgede boyuna doğrultuda düz değildir. Deprem haricinde yapılan yüklemelerde en fazla gerilme, hidrostatik analiz sonucu oluşmuştur.
