**BİLECİK İLİNDE BULUNAN ÖZEL VE KAMU
YAPILARINDAKİ BETON KALİTESİNİN DENEYSEL
OLARAK İNCELENMESİ**

**Emre AKDAĞ
Yüksek Lisans Tezi**

BİLECİK, 2015

**EXPERIMENTAL INVESTIGATION OF CONCRETE
STRENGTH OF THE PERSONAL AND PUBLIC
STRUCTURES IN BILECIK PROVINCE**

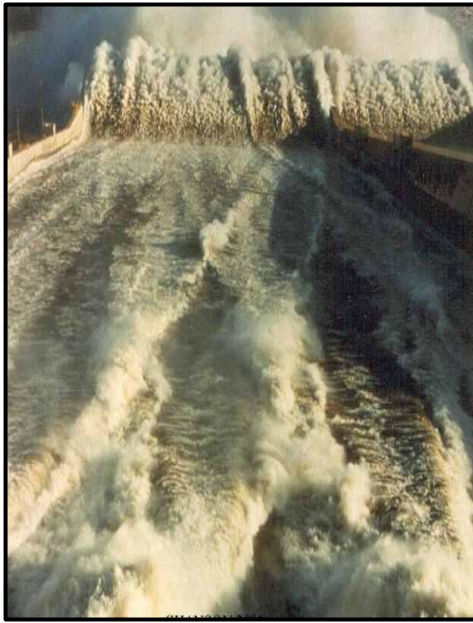
Şekil 2.1 Kavitasyon oluşumu.

düşük basınç bölgeleri oluşmasına yol açar (Şekil 2.1). Akan suyun statik basıncı, sudaki buhar basıncından daha düşükse bu bölgede içi hava dolu kabarcıklar oluşur. Oluşan kabarcıklar suyun statik basıncının yüksek olduğu bölgelere taşındığında buhar su damlacıkları şeklinde yoğunlaşıp aniden dibe çöker. Böylece beton yüzeyinde patlama etkisine benzer şekilde, su darbeleri ve basınç dalgaları meydana gelir. Bu olayın sürekliliği beton yüzeyinde Şekil 2.2 'de ki gibi oyulmalara yol açar, özellikle dik açılı yüzeylerde bozulmalar görülür (Baradan ve Aydın, 2013).

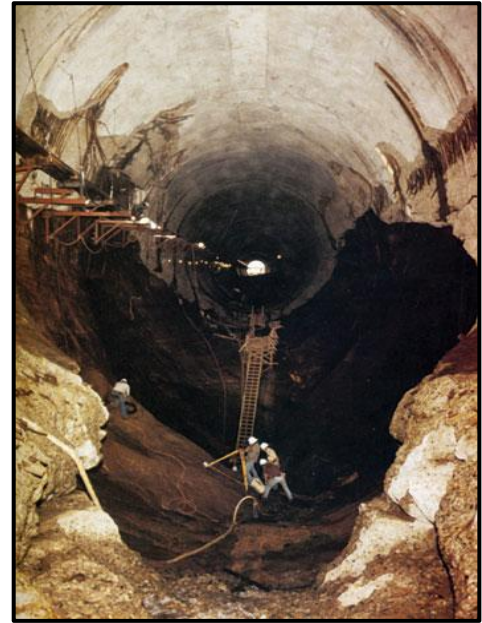
Şekil 2.2 Kavitasyon hasarı.

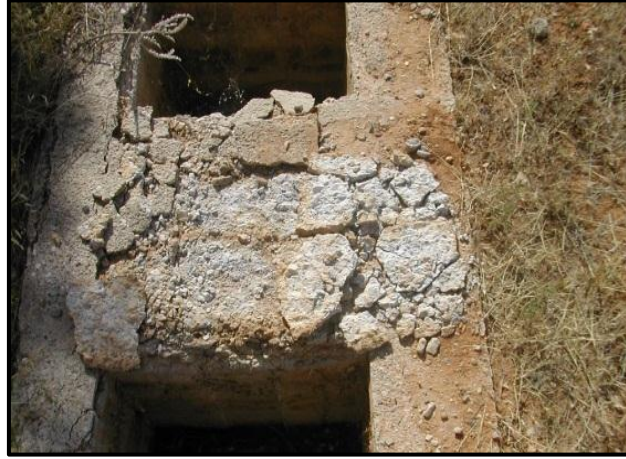
Şekil 2.3 Betonda donma-çözölmeye olayı (Baradan ve Aydın, 2013).

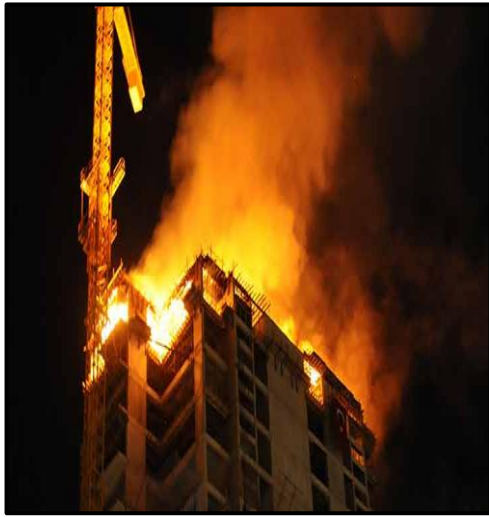
Şekil 2.4 Yüksek sıcaklık altında beton.

Yüksek sıcaklıklar betonda Şekil 2.5 'de ki gibi dış yüzeylerde ayrışmaya, kabuk halinde dökölmeye neden olmaktadır. Betonarme elemanlarda çatlakların oluşumu daha çok ek yerlerinde, betonun iyi sıkıştırılmamış bölgelerinde ve donatıların bulunduğu bölgelerde görülür. Özellikle pas payının az tutulduğu, donatının açıkta olduğu durumlarda, çelik ısıyı çok iyi iletir, zararın mertebesini artırır (Baradan ve Aydın, 2013).

Yüksek sıcaklığın etkisinde kalan betonun mekanik özelliklerinde olduğu gibi renginde de değişiklikler meydana gelir, bu değişiklikler özellikle silisli agregalar ile üretilen betonlarda belirgindir (Anrade, 2003). Örneğin renk, pembe veya kırmızı ise sıcaklığın 300-600°C' ye, gri ise 600-900°C'ye, sarımsı-bej ise 900-1000°C' ye yükseldiği ifade edilmektedir (Neville, 2000; Georgali ve Tsakiridis, 2005). Diğer bir çalışmada pembe renkli betonun, dayanımının ve elastisite modülünün önemli derecede azaldığı, beyazımsı-gri veya sarımsı-bej renkli betonun ise zayıf ve gevrek olduğu belirtilmiştir. Renkteki bu değişimin nedeni metal içeren bileşenlere bağlanmıştır (Anrade, 2003).

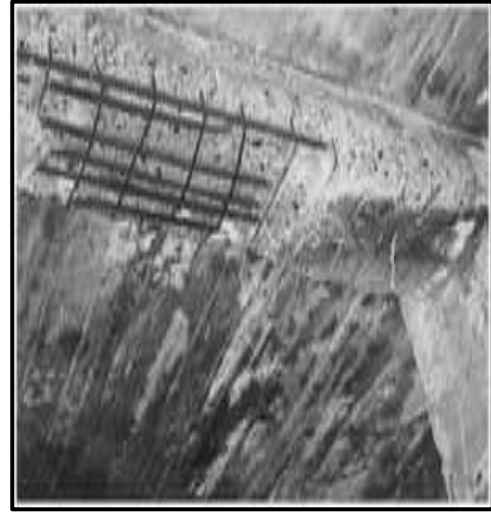
Şekil 2.5 Sıcaklığın betona etkisi.

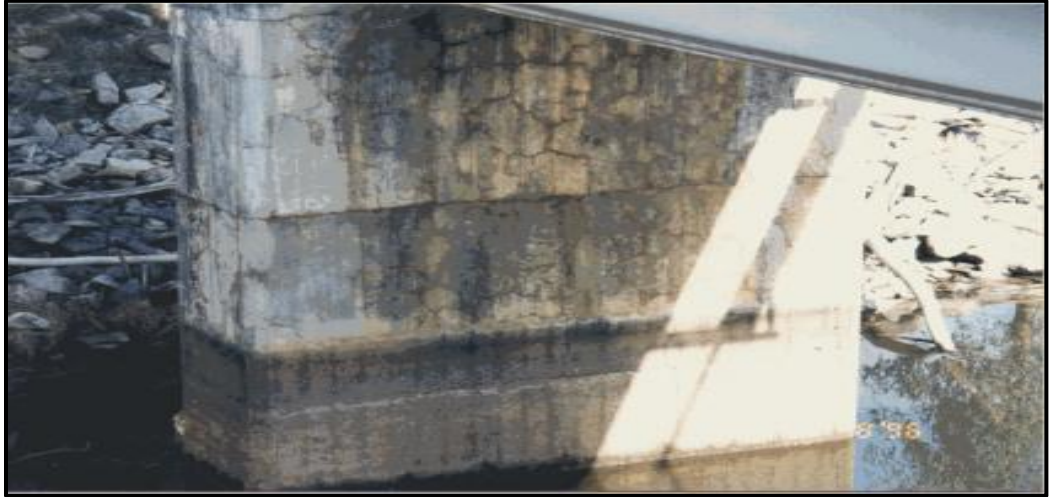
Şekil 2.6 Kimyasal reaksiyona maruz kalan betonun bozulması.

Betonda ortaya çıkan zararlı kimyasal reaksiyonlar kendini, betonun gözenekliliğinin ve geçirimsizliğinin artması, çatlamlar, dökülmeler, kapak atmalar ve betonun yumuşaması, dayanımını ve rijitliğini kaybetmesi şeklinde gösterir (Şekil 2.6). Kimyasal reaksiyonların gelişimi, büyük ölçüde zararlı maddelerin beton bünyesine taşınım hızına dolayısıyla betonun geçirimsizliğine bağlıdır. Tüm kimyasal reaksiyonlarda olduğu gibi, sıcaklık reaksiyon hızını arttıran bir faktördür. Bunun nedeni sıcaklığın iyon veya moleküllerin hareketliliğini arttırmasıdır. Kimyasal reaksiyonlar değişik tiplerde oluşabilir ve çoğunlukla fiziksel ve biyolojik etkenlerle bir arada ve peş peşe gelişip betonun bozulmasına neden olurlar (Baradan, B.,vd., 2010; Mehta ve Monteiro, 1997; TSE, 1982).

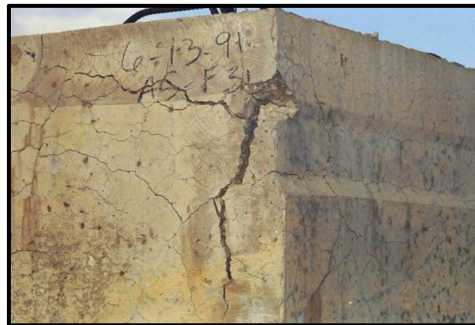
Şekil 2.8 Sülfat etkisi altında betonun parçalanması.

Sülfat çimentonun bazı bileşenleri ile reaksiyona girerek betonun zamanla bozulmasına neden olur. Bu saldırı sülfat iyonlarının, sertleşmiş betondaki alüminli ve kalsiyumlu bileşenlerle kimyasal reaksiyona girmesi etrenjit ve alçı taşı oluşturması ile gerçekleşir. Reaksiyon ürünleri Şekil 2.8’de ki gibi betonda genleşme yaratarak çatlaklara ve dağılmaya yol açar, agrega-çimento hamuru aderansının etkilenmesiyle betonun mukavemeti düşer (CEB, 1992).

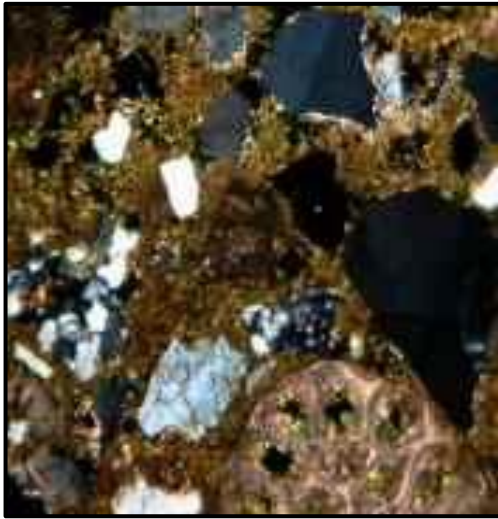
Şekil 2.9 Betonun karbonatlaşması.

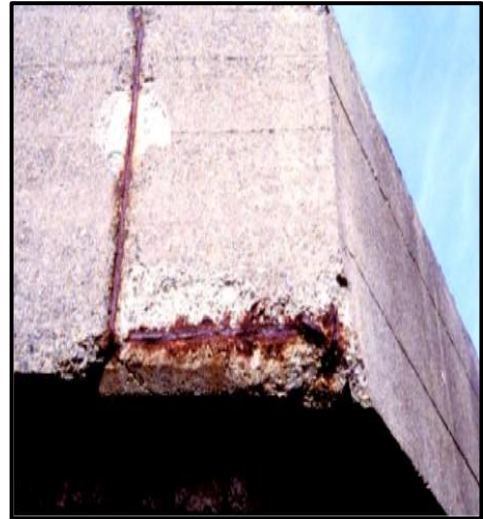
Şekil 2.10 Donatının korozyonu.

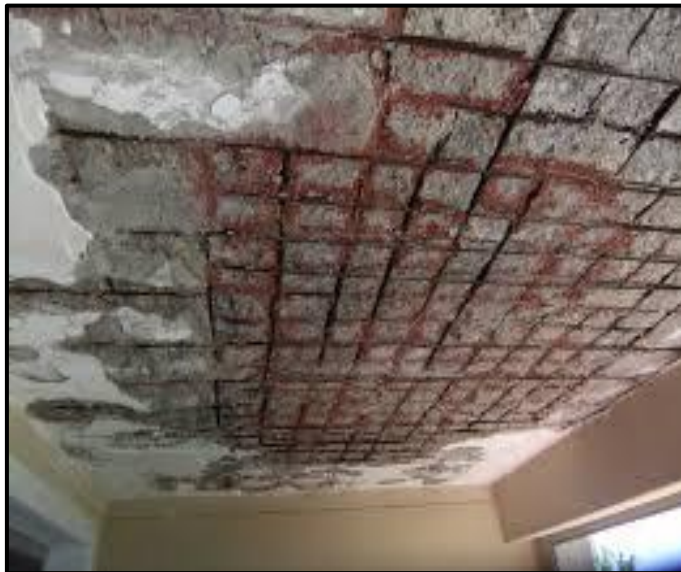
Şekil 2.11 Betonarme yapının korozyona uğraması.

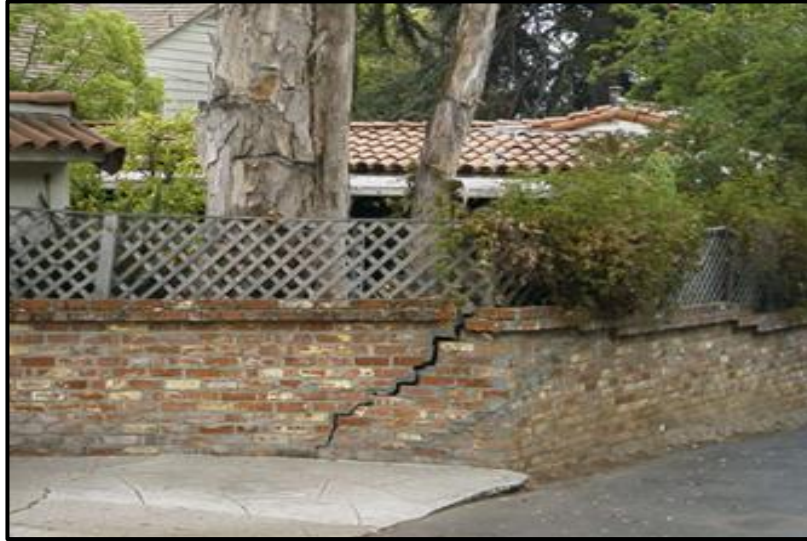
Şekil 2.12 Betonarme yapıda oluşan biyolojik kalıcılık sorunu.

Betonarme yapılar, üzerlerindeki veya yakınlarındaki biyolojik oluşumlardan etkilenebilirler. Bitki ve ağaç kökleri çatlaklı veya boşluklu bölgelerden betonun içine sızarak, Şekil 2.12 'de ki gibi büyüyüp genişlerler. Oluşan genleşme etkisi sonucu betonarme elemanların çatlayıp, hasar görmeleri mümkündür (Baradan ve Aydın,2013).

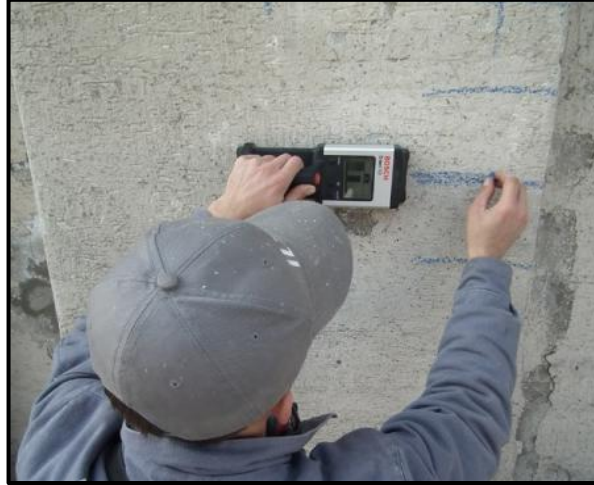
Şekil 4.1 Demir donatı tespit cihazı ile yapıdan numune yerinin belirlenmesi.

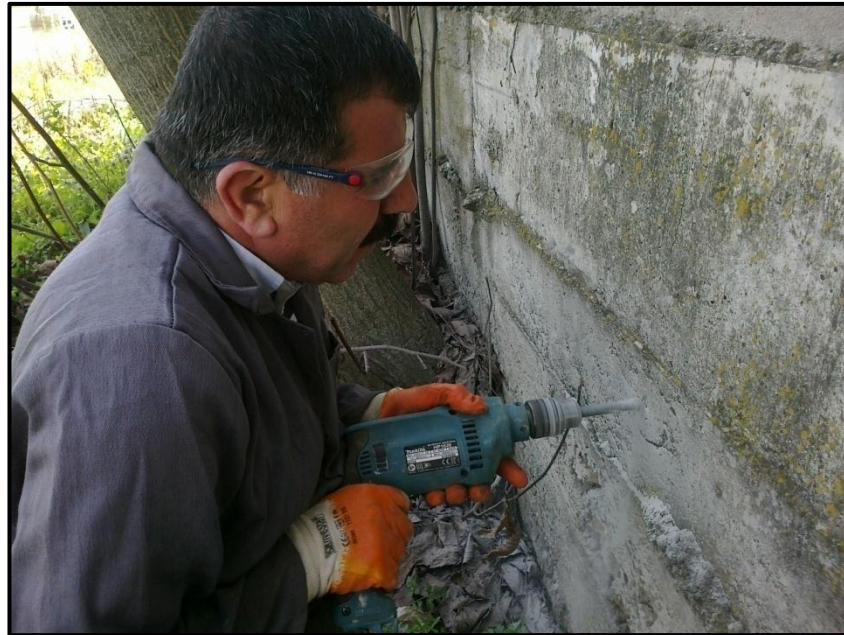
Şekil 4.2 Karot alınacak elemana sabitleme dübel deliği açılması.

Karot makinesini, numunenin alınacağı yapı elemanına sabitlemek için dübel ölçüsünde matkap ile delik delinmiştir (Şekil 4.2).

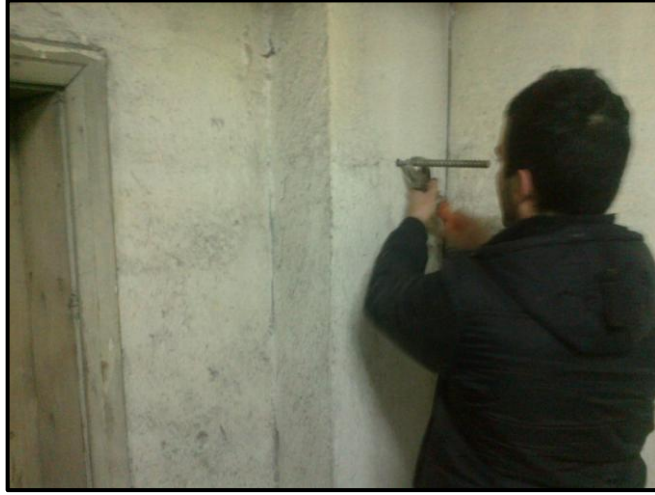
Şekil 4.3 Cihaz sabitleme dübelinin montajı.

Açılan deliğe dübel takılmıştır ve üzerine sağlam bir tij demiri monte edilmiştir (Şekil 4.3). Şekil 4.4’de ki gibi tij demirinin arasından geçirilen karot alma makinesi yapı elemanının yüzeyine oturtulmuştur.

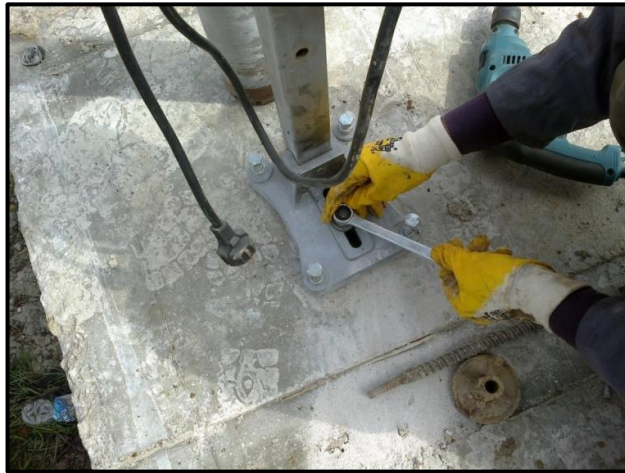
Şekil 4.4 Karot makinesinin elemana sabitlenmesi.

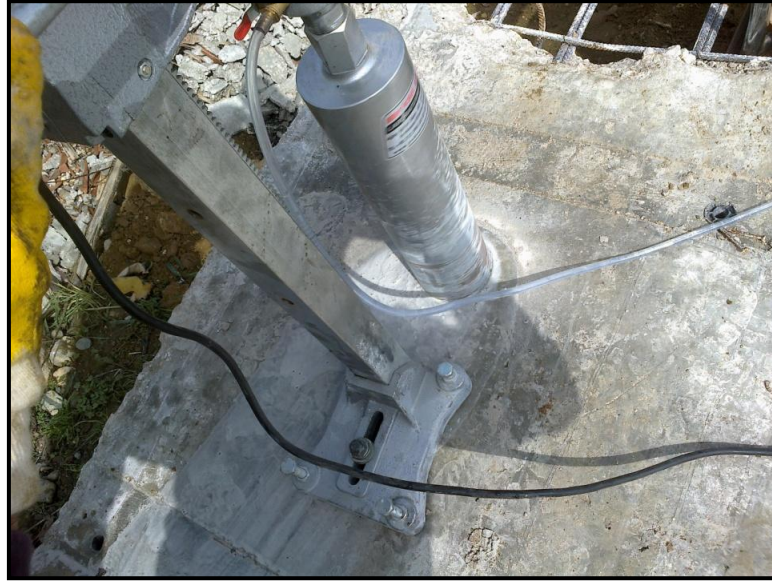
Şekil 4.5 Düşey elemandan karot alımı.

İşlem esnasında karot alma makinesi hareket etmeyecek şekilde sıkıca sabitlenmiştir (Şekil.4.5).

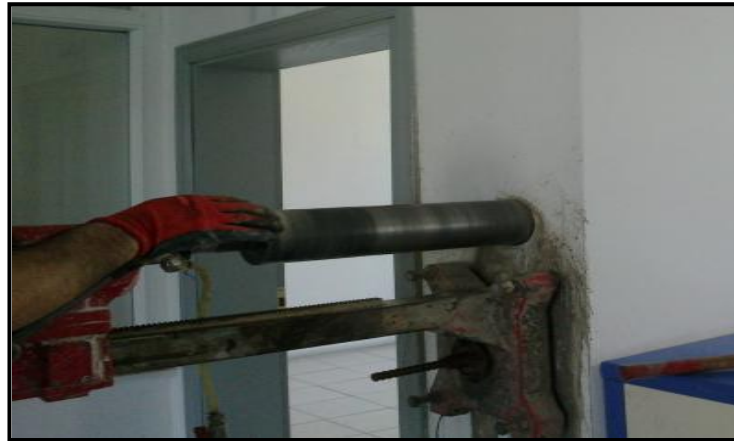
Şekil 4.7 Kolon elemanından karot alımı.

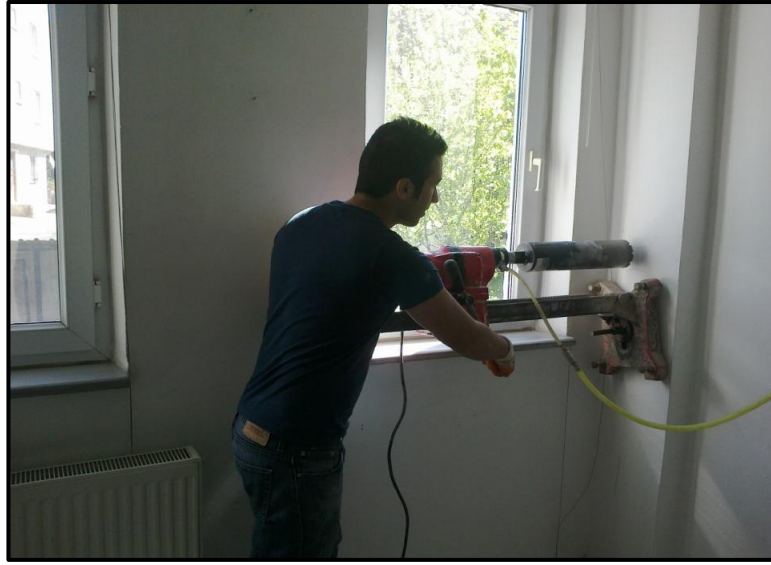
Şekil 4.8 Karot kesimine başlanması.

Karot cihazına monte edilen bir su pompası yardımı ile cihazın kesici elmas ucuna tazyikli su gelmesi sağlanmıştır. Su, kesici elmas ucu ile kesilen parçaların uzaklaştırılması ve kesici elmas ucun ısınmasını önlemek için cihaz çalışır durumdayken sürekli pompalanır. Su şiddeti az olduğunda bıçak betona sıkışıp makinenin motorunun yanmasına sebep olabilir (Şekil 4.8).

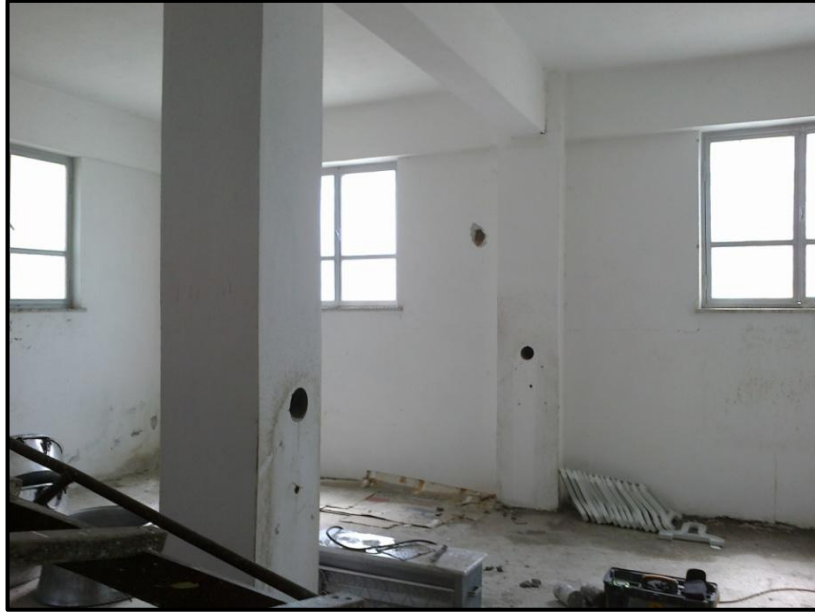
Şekil 4.9 Karot alınmış karot elemanları.

Mümkün olduğunca elemanın düşey ekseninden orta noktasından alınmıştır. Numune alınacak elemanın taşıdığı aksenal/moment yük düzeyleri gözlemsel olarak analiz edilmiştir. Narin elemanlardan kesinlikle numune alınmamıştır. Bu amaçla Şekil 4.9'da ki gibi yapının kenar/köşe kolonları tercih edilmiştir.

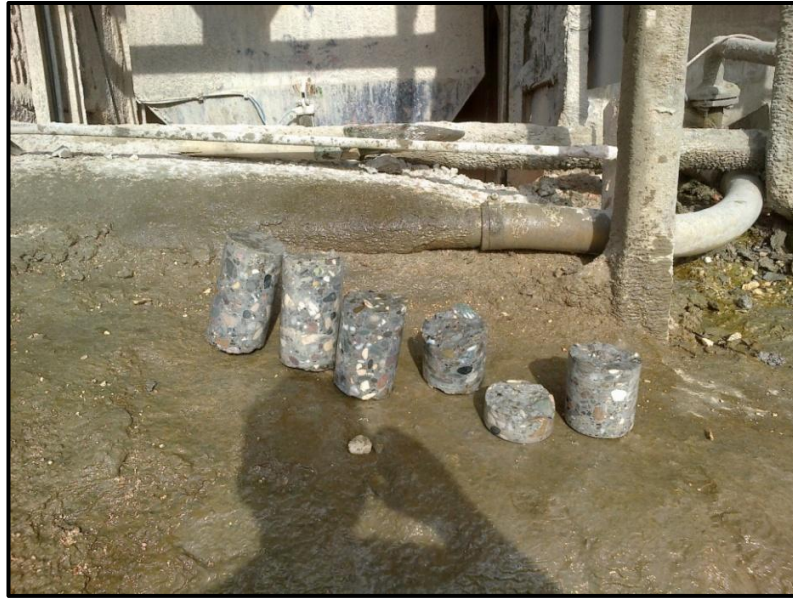
Şekil 4.10 Yapı elemanlarından alınmış karot numuneleri.

Numune ilk boyunu belirlerken, karotun başlık yapılırken alt ve üst ucundan tıraşlanacağı Şekil 4.10'de ki gibi göz önüne alınmıştır. Tıraşlanmış ve ardından başlık yapılmış karot numunelerinin h/d oranı 1.0 ile 2.1 arasında olmasına dikkat edilmiş, özellikle bu oranın 1 olarak alınmıştır. Donatı kesilmemiş, bu hususta azami dikkat sarf edilmiştir (Şekil 4.11).

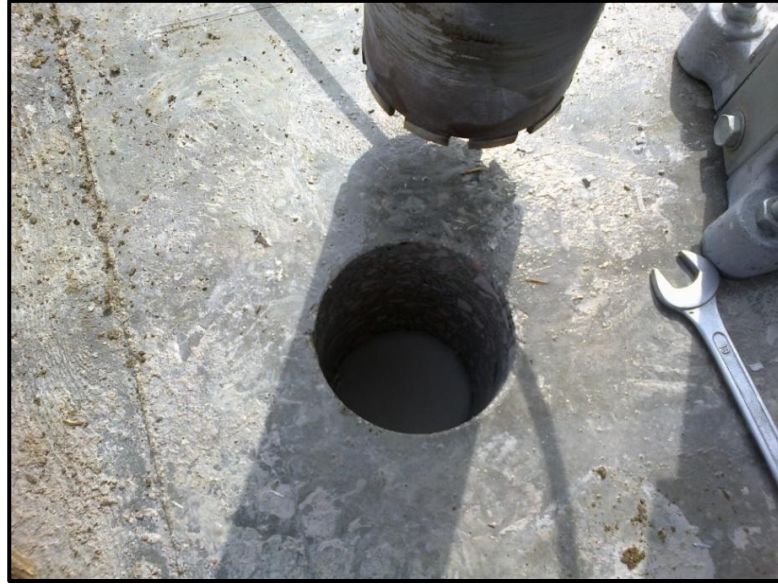
Şekil 4.11 Döşemeden alınan karot boşluğu.

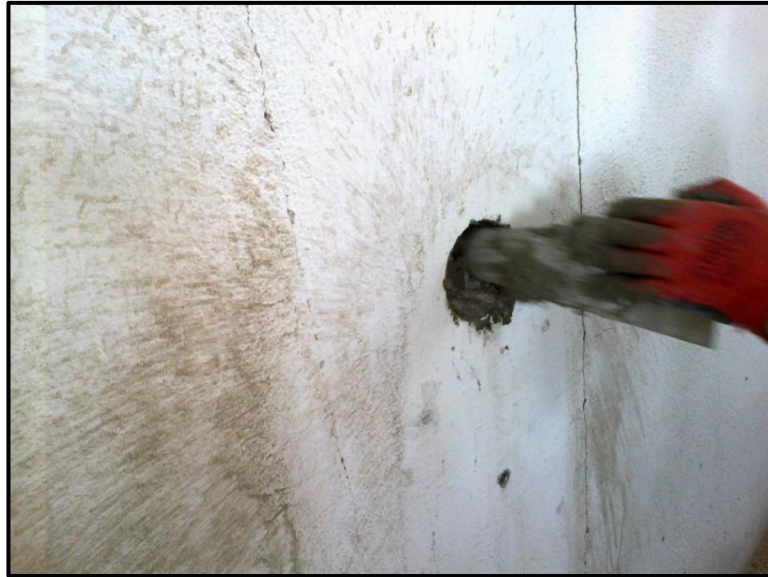
Şekil 4.12 Karot boşluğunun onarım harcıyla tamiri.

Karot alınmış yapı elemanında kalan boşluklar, taşıma gücünde olumsuzluğa yol açmaması için zengin çimento dozajı ve düşük su/çimento oranına sahip CEM I 42,5 R çimentolu harç ile homojen ve hava boşluğu kalmayacak şekilde doldurularak onarılmıştır (Şekil 4.12).

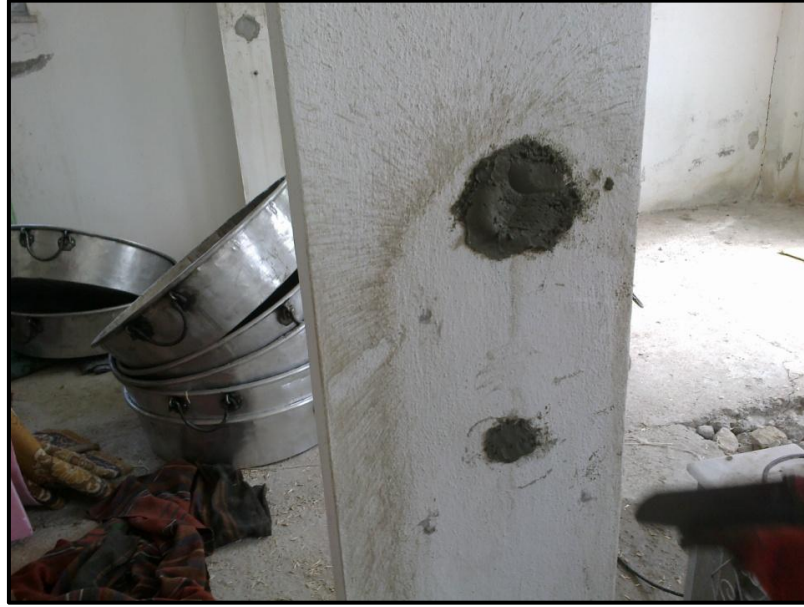
Şekil 4.13 Onarılmış karot boşluğu.

Numune alımıyla oluşan boşlukların, yapı elemanında önemli gerilme yığılmalarına yol açtığı unutulmamış, boşluğun doldurulması ve Şekil 4.13’de onarılmış kolon elemanı görülmektedir.

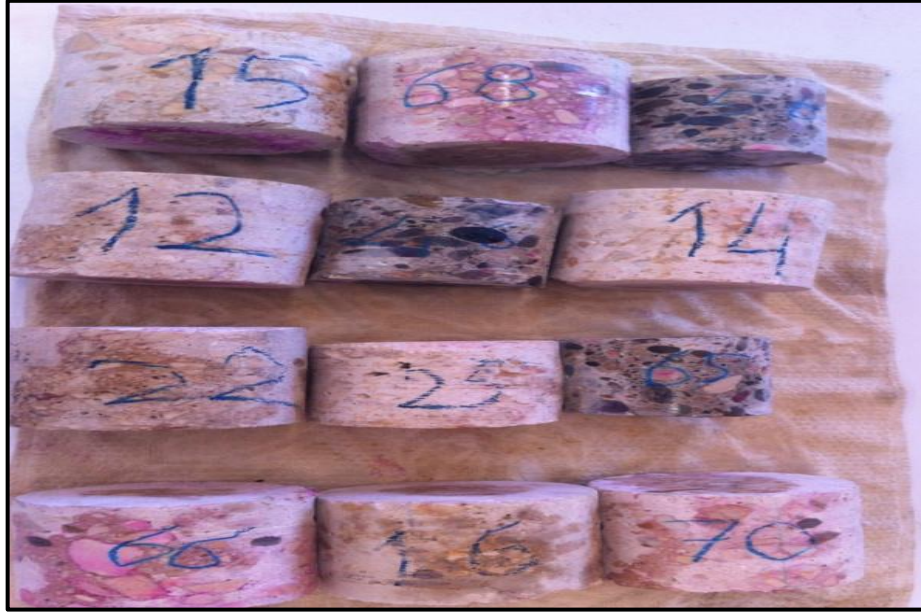
Şekil 4.14 Karot numunelerinde indikatör renk değişimi.

Alınan karot numuneleri üzerine phenolphthalein solüsyonu püskürtülerek yapılan karbonatlaşma deneyi sonucunda numuneler üzerinde gerçekleşen renk değişimleri Şekil 5.11’de görülmektedir. Karbonatlaşmış betonlarda karbonatlaşma cephesi boyunca renk değişimi gözlemlenmezken, karbonatlaşmamış betonlarda karot numune yüzeyinin tamamının pembe renk verdiği Şekil 4.14’te görülmüştür.

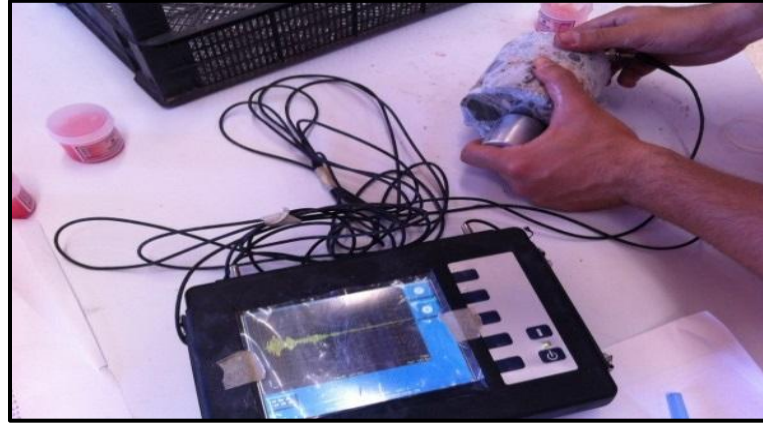
Şekil 4.15 Ultrases geçiş hızı deneyi.

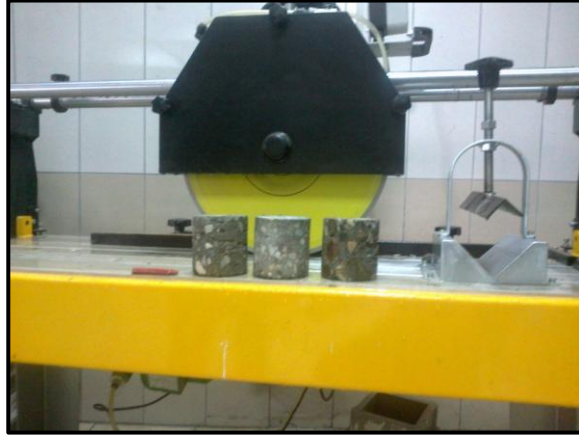
Şekil 4.16 Karot kesme makinesinde numunelerin uygun boyda tıraşlanması.

Yapı elemanlarından alınan karot numuneleri boy/çap oranı $h/d= 1$ olacak Şekil 4.16'da ki gibi taş kesme makinesinden yararlanılarak kesilir. Numune boyu çaptan küçük olmamalıdır.

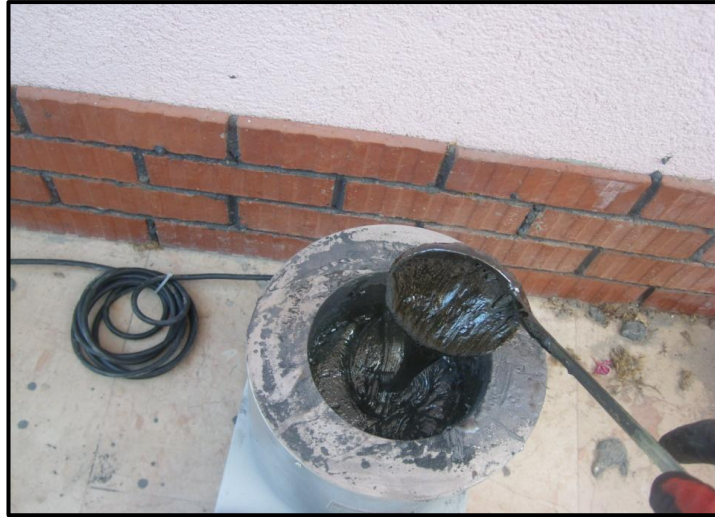
Şekil 4.17 Ergitilmiş kükürt başlıklama malzemesi.

Kükürt eritme potasında % 70 oranında kükürt ile % 30 oranında grafit tozları karışımı Şekil 4.17 'de ki gibi hazırlanmıştır. Karot numunelerine TS EN 13791'e göre her iki yüzü uygun biçimde kükürt ve grafit tozu eriyiği ile başlıklama yapılmıştır (Erdoğan, 1990; TS EN 13791, 2010; Arıoğlu ve Arıoğlu, 2005).

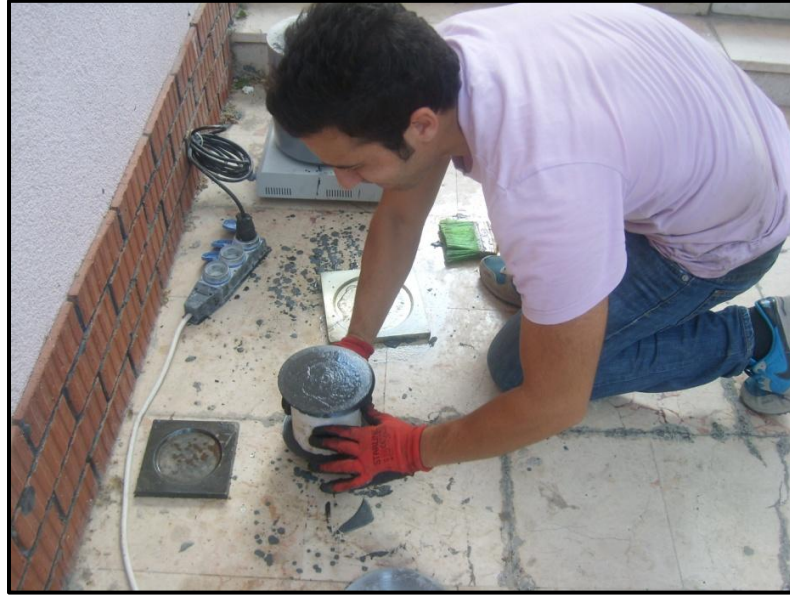
Şekil 4.18 Karot numunesinin kükürt başıklaması.

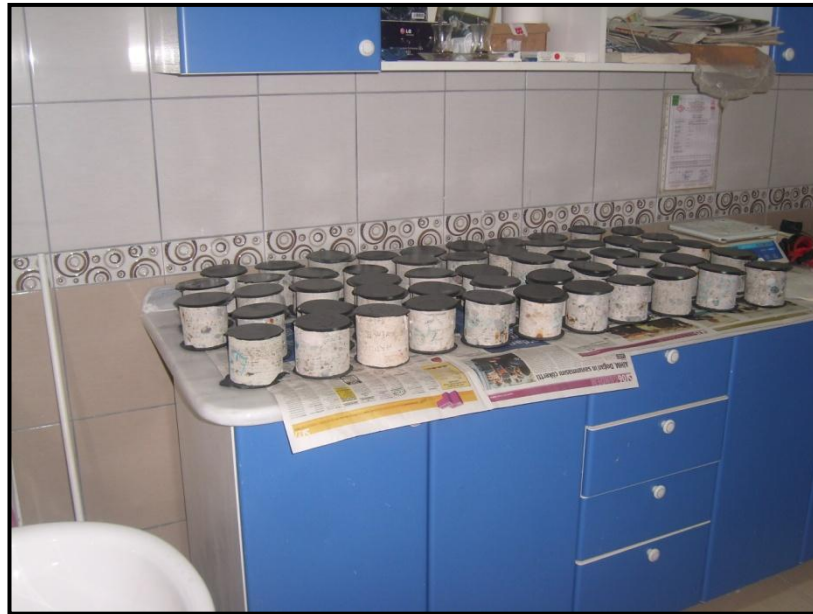
Şekil 4.19 Başıklanmış karot numuneleri.

Düşük dayanımlı başlıklar, karot basınç dayanımını da düşürür. Yüksek dayanımlı harç ve yüksek dayanımlı kükürt kullanılarak Şekil 4.18’de ki yapılan ince başlık, dayanımı önemli derecede etkilemez. Uç yüzeylerinin aşındırılarak düzeltilmesi son derece önemlidir. Şekil 4.19’da karot numuneleri uçları düzeltilmiş ve başıklanmıştır.

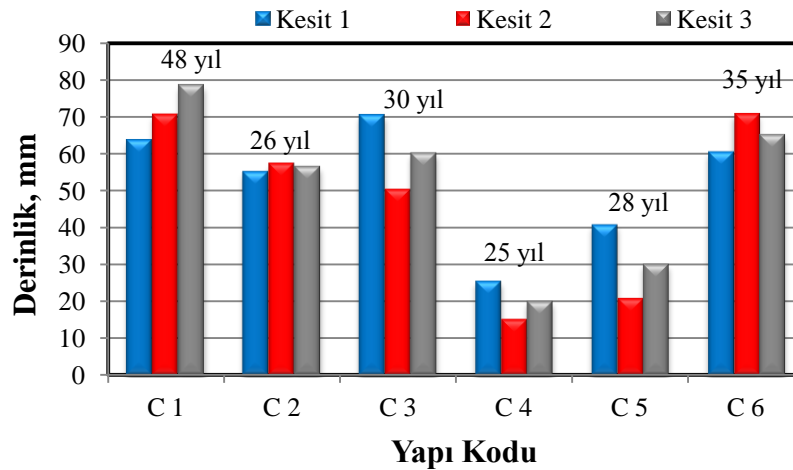
Şekil 5.4 Cami yapıları karbonatlaşma derinliği.

Cami yapılarının karbonatlaşma derinliği değerleri incelendiğinde C1 yapısında karbonatlaşma derinliği Şekil 5.4'te görüldüğü üzere ortalama 70 mm olarak belirlenmiş; buna karşılık en yüksek dayanım ve ultrases geçiş hızı değerleri de yine bu yapıdan alınan karot numunelerinden elde edilmiştir. Bu sonuca karbonatlaşmış betonun içyapısında ki boşlukların karbonatlaşma reaksiyonu ürünleri ile doldurulmasının neden olabileceği düşünülmektedir. Karbonatlaşma reaksiyonu bu etki ile dayanım açısından bir miktar olumlu katkı sağlayabilir. Ancak bu durum karbonatlaşmış betonun dayanımının her zaman yükseleceği anlamını taşımamalıdır.

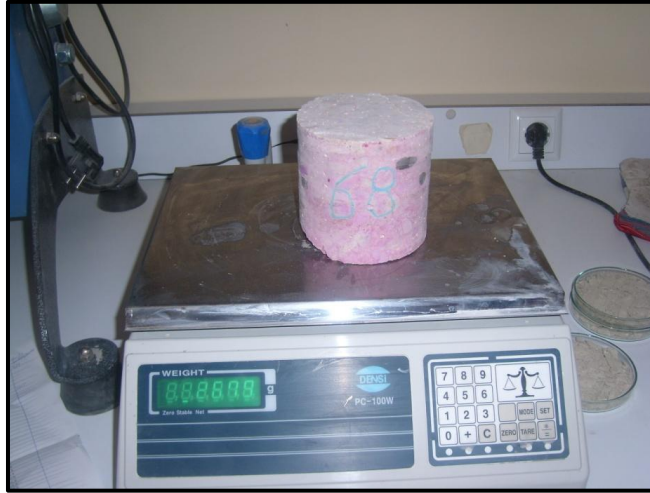
Şekil 5.5 Karot numunelerinin birim ağırlık deneyi.

Şekil 5.5'te karot numunelerinin birim ağırlık deneyi ölçümlerinin gerçekleştirilmesi görülmektedir. Kamu yapılarından alınan karot numunelerinin birim ağırlık deney sonuçlarına göre, (Şekil 5.6) en yüksek değer K6 yapısı $2,22 \text{ t/m}^3$, en düşük değer ise K2 yapısında $2,10 \text{ t/m}^3$ olarak bulunmuştur.

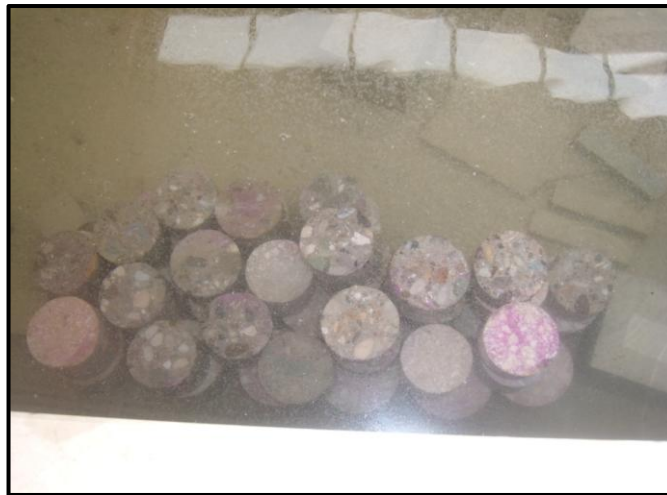
Şekil 5.11 Karot numunelerinin su emme deneyi.

Yapılardan alınan karot numuneleri üzerinde yapılan karbonatlaşma derinliği, ultrases geçiş hızı ve birim ağırlık deneyinden sonra karot numunelerine su emme deneyini uygulamak için kür havuzuna konulan numuneler 24 saat Şekil 5.11’de ki gibi bekletilmiştir. Karot numuneleri üzerinde su emme deneyi yapılarak karotların gözenekliliği hakkında fikir sahibi olunmaya çalışılmıştır.

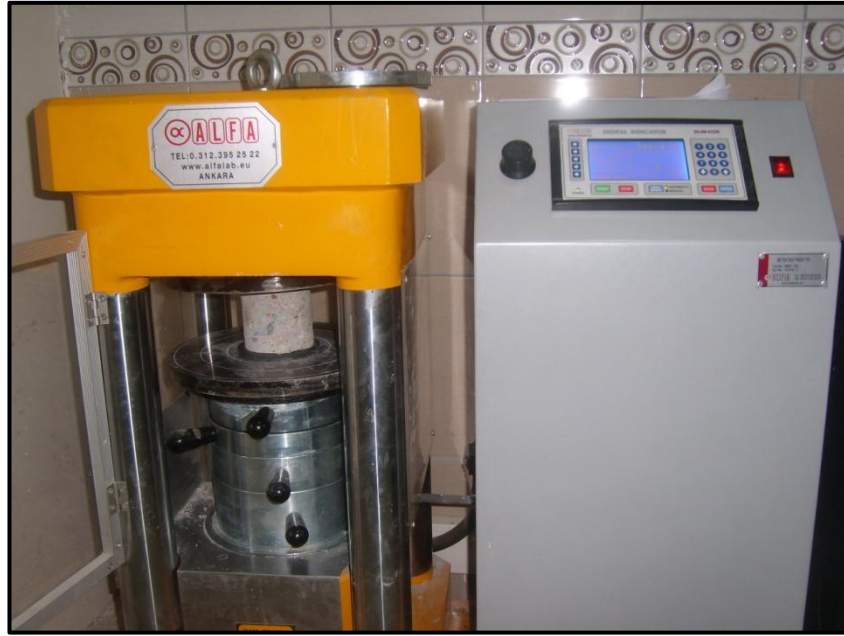
Şekil 5.22 Karot numunelerinin basınç dayanımı deneyi.

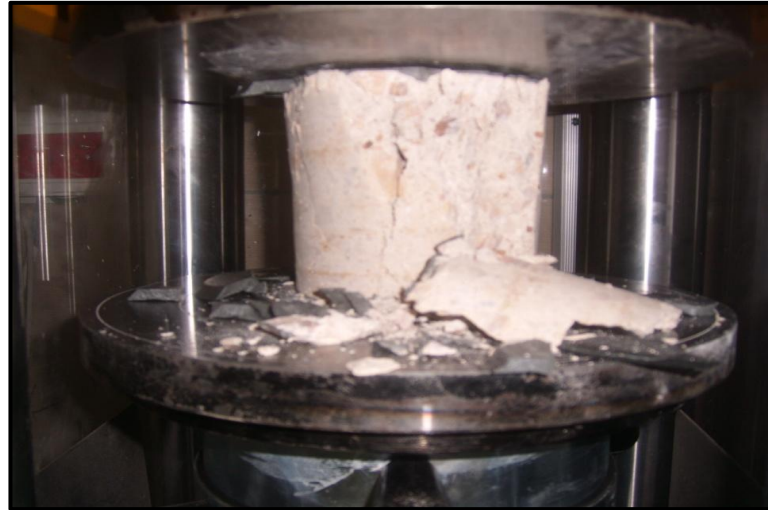
Şekil 5.23 Basınç deneyi sonrası hasar görmüş karot numunesi.

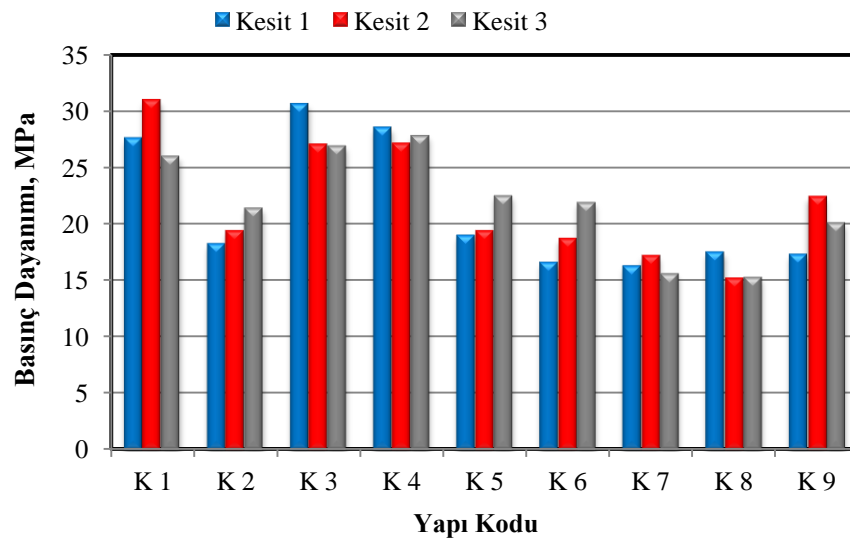
Şekil 5.24 Kamu yapıları beton basınç dayanımı sonuçları.

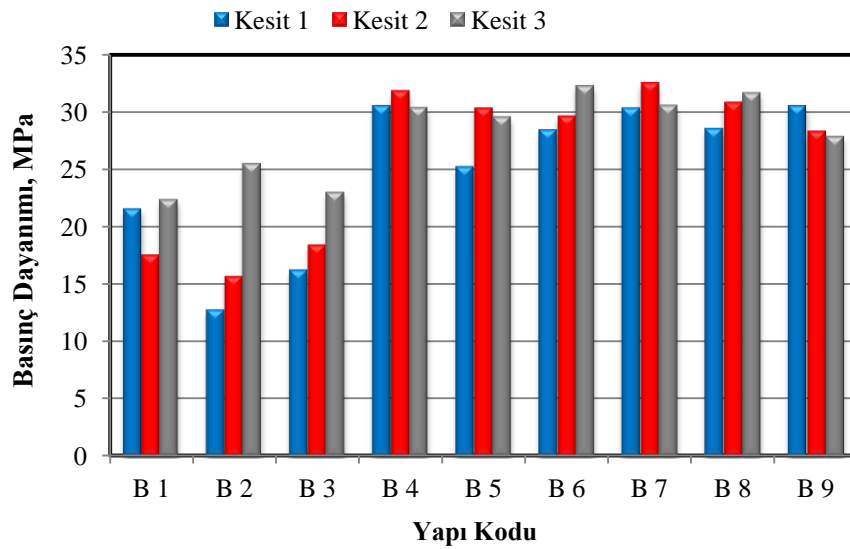
Şekil 5.25 Bina yapıları beton basınç dayanımı sonuçları.

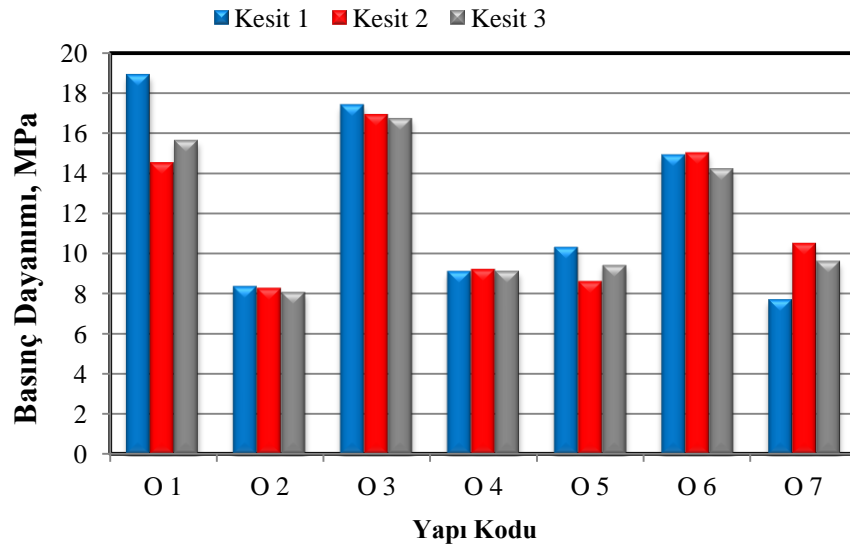
Şekil 5.26 Okul yapıları beton basınç dayanımı sonuçları.

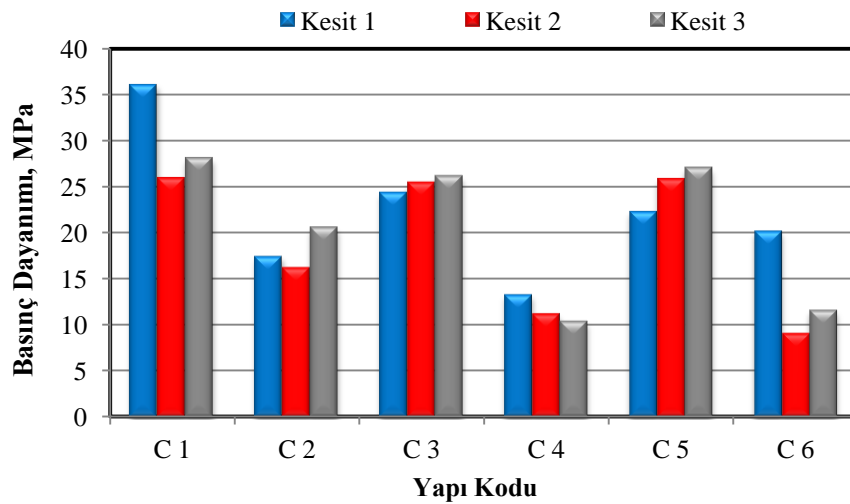
Şekil 5.27 Cami yapıları beton basınç dayanımı sonuçları.
