**YAKIT HARMANLARININ DİZEL ENJEKTÖR
NOZULLARI ÜZERİNDE ETKİSİNİN DENEYSEL
İNCELENMESİ**

Onur AL
Yüksek Lisans Tezi

**AN EXPERIMENTAL ANALYSIS OF EFFECT OF FUEL
BLENDS ON DIESEL INJECTOR NOZZLE**

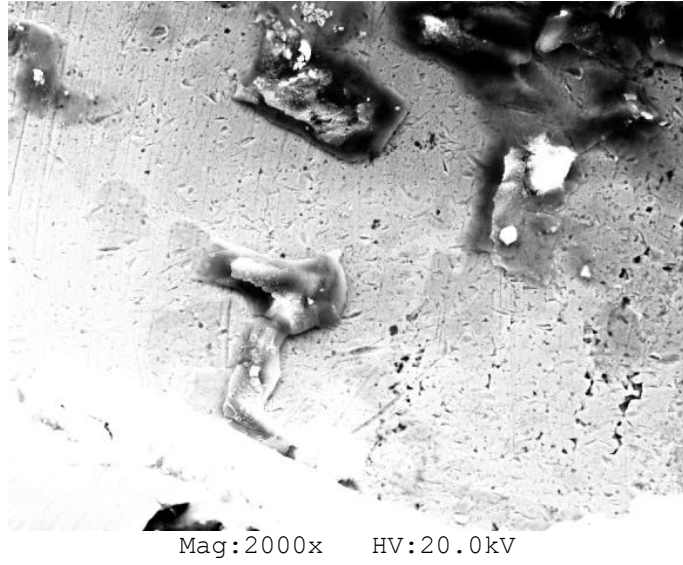
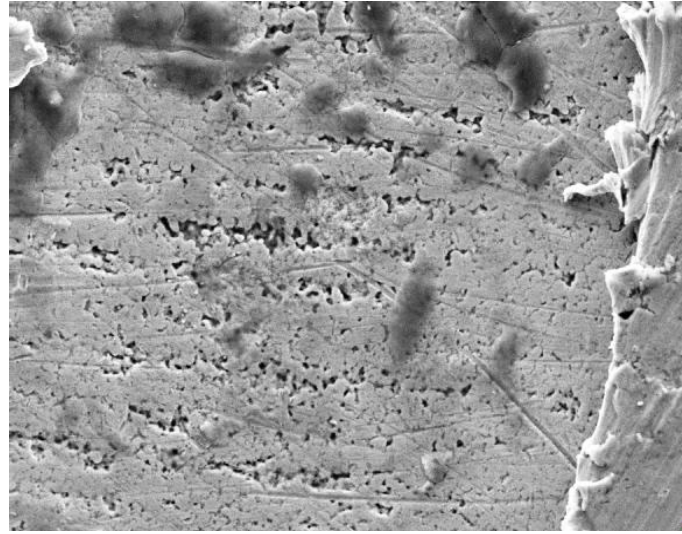
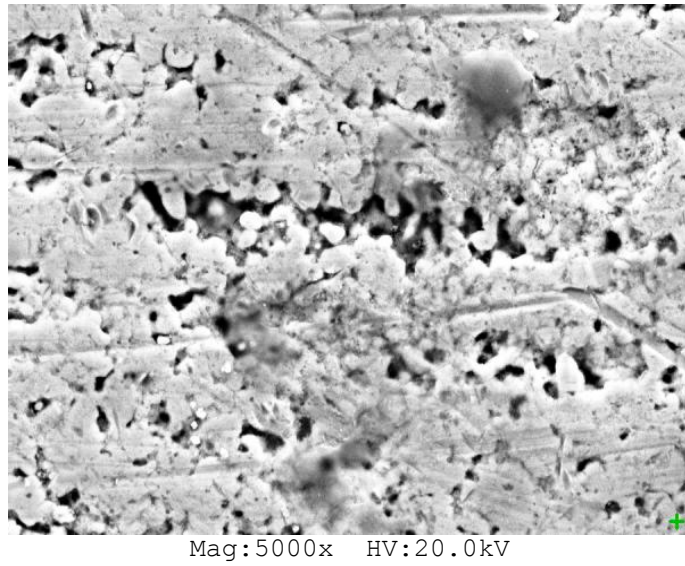
Şekil 4.6. Dizel yakıt ile çalıştırılan enjektör kanalındaki EDX analizi yapılan yüzey.

Şekil 4.8. Dizel yakıt ile çalıştırılan enjektör kanalındaki EDX analizi yapılan yüzey.

Şekil 4.10. Dizel yakıt ile çalıştırılan enjektör kanalındaki EDX analizi yapılan yüzey.

Korozyon oluşumu, metal yüzeyde oluşmuştur. Şekil 4.3 de çalışma sonucunda uçda meydana gelen hasar (1000x) büyütmede gözlenmektedir. (2000x)'de ise püskürtme deliğinin geometrik olarak bozulduğu görülmüştür.

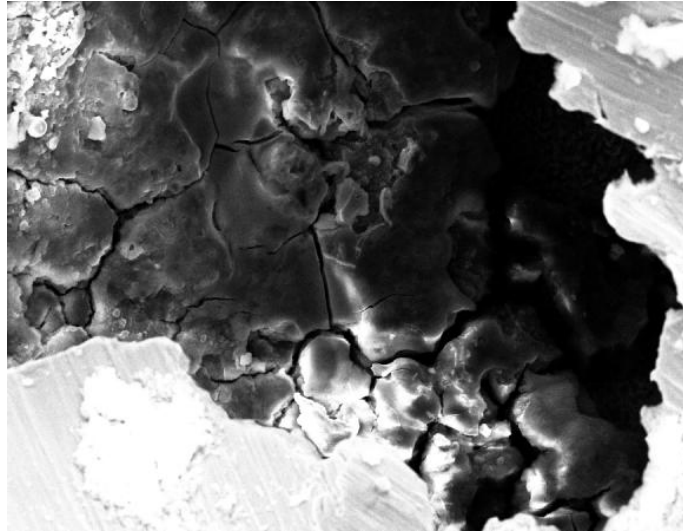
Şekil 4.13. % 90 dizel ve % 10 etanol karışımı yakıt ile çalıştırılan enjektör kanalındaki EDX analizi yapılan yüzey.

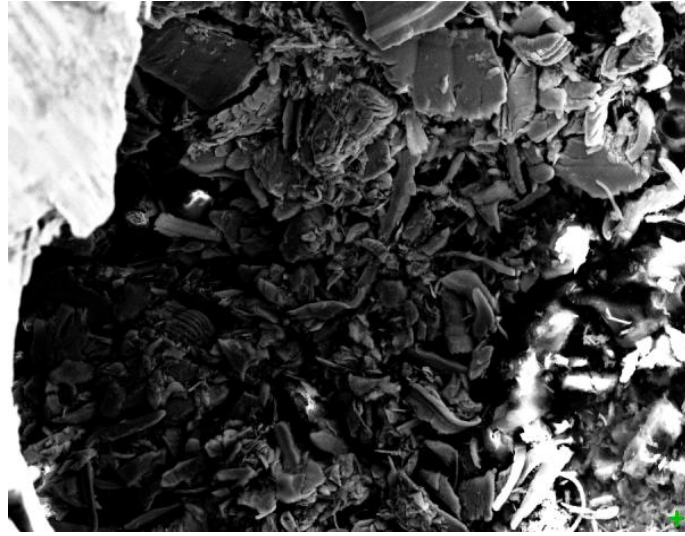
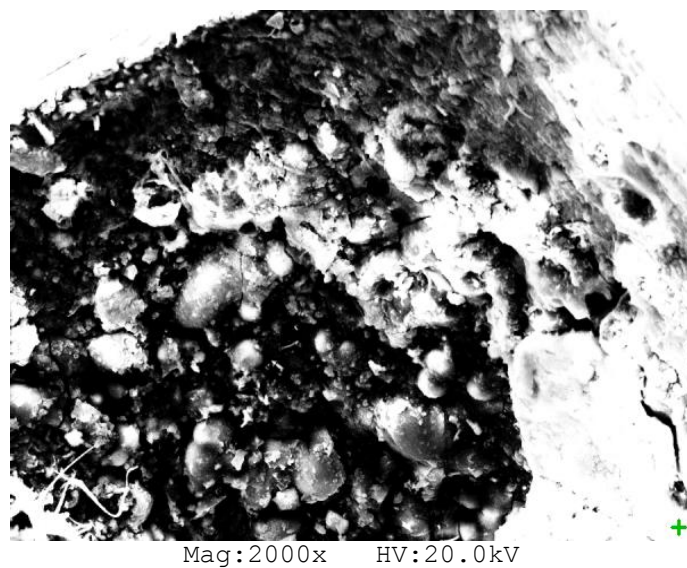
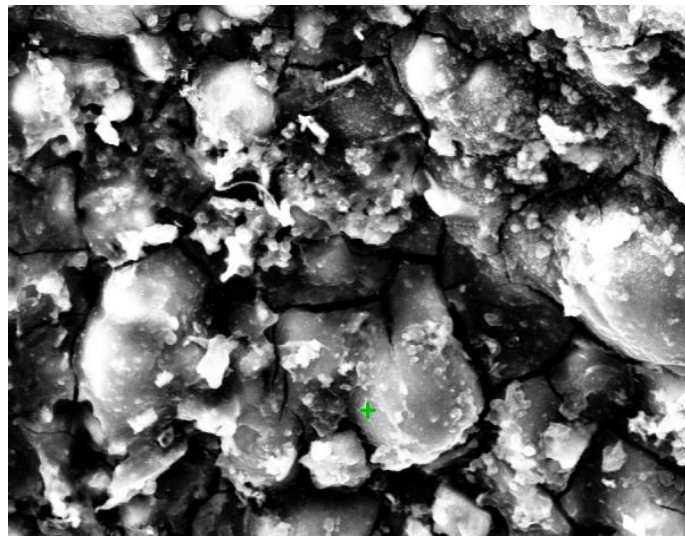
Yakıtta Jet A-1 eklenmesi sonucunda etanol eklenmesi ile oluşan birikintilerin benzerleri oluşmuştur.

Şekil 4.15. % 90 dizel ve % 10 jet - al karışımı yakıt ile çalıştırılan enjektör kanalındaki EDX analizi yapılan yüzey.

Şekil 4.17. % 90 dizel ve % 10 jet - al karışımı yakıt ile çalıştırılan enjektör kanalındaki EDX analizi yapılan yüzey.

Şekil 4.20. % 90 dizel ve % 10 jet - al karışımı yakıt ile çalıştırılan enjektör kanalındaki EDX analizi yapılan yüzey.

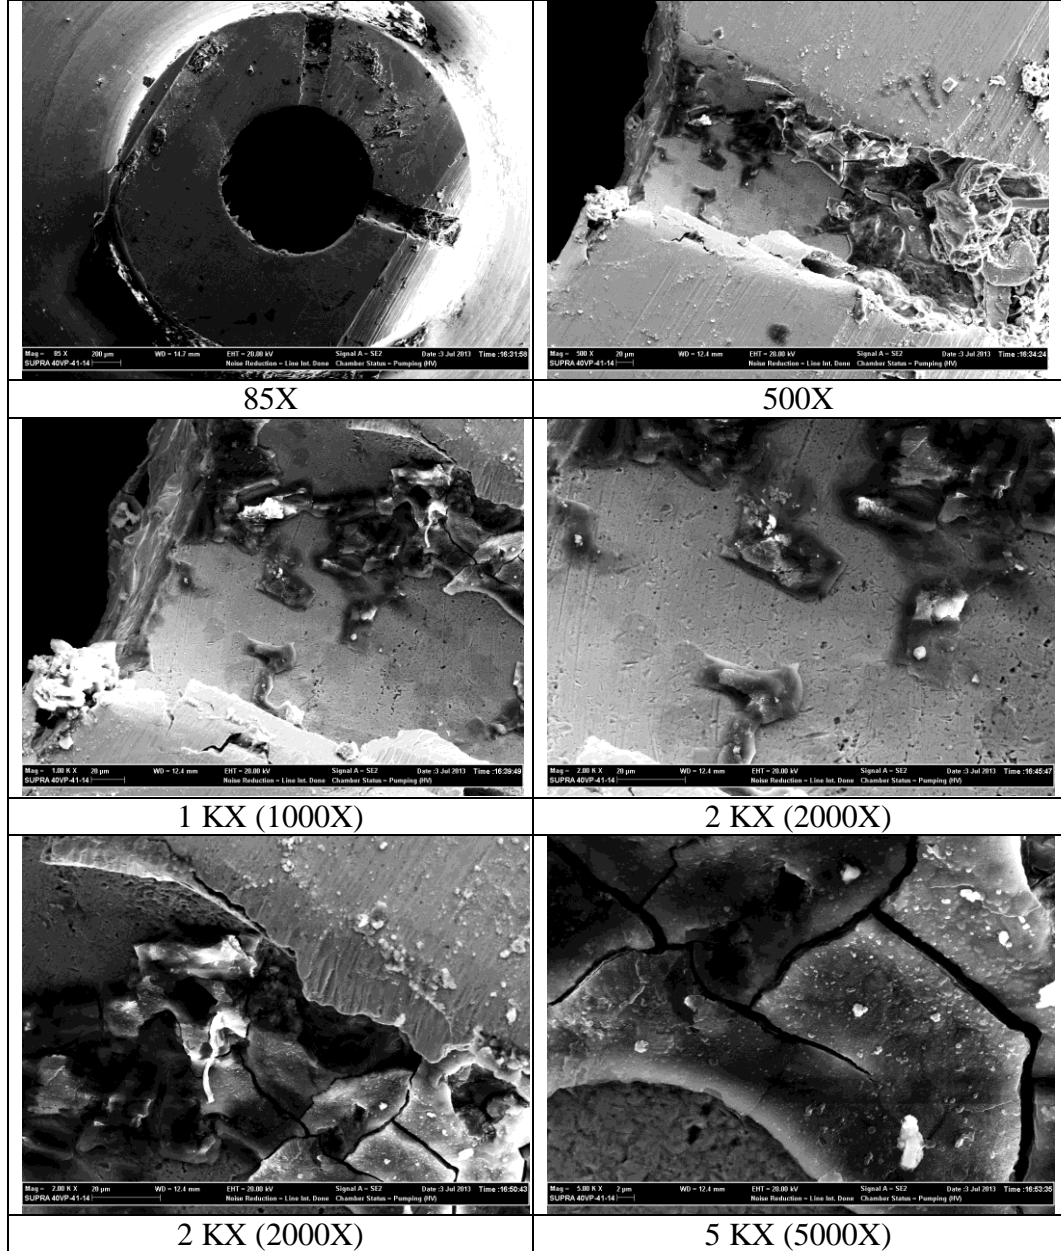
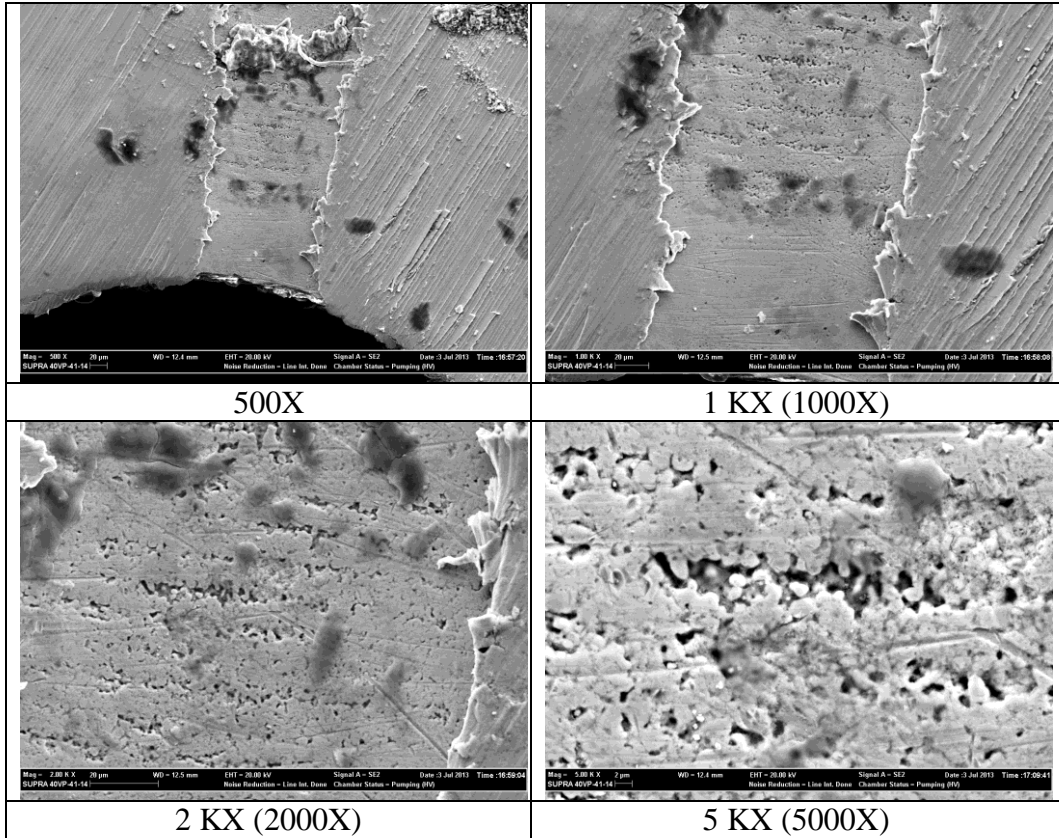
EK-2: Dizel yakıt ile deney yapılan birinci enjektör SEM görüntüleri.

Kullanılmayan enjektör ile diğer enjektörler karşılaştırıldığında, püskürtme kanallarında meydana gelen hasar görülmektedir. Püskürtme delikleri giriş kısımlarında meydana gelen farklılıklar, yüksek basınçtaki yakıtın etkisi ve yanma sonu oluşan sıcaklıklardan kaynaklanmaktadır. Basınç yüksekliğine rağmen deneyde kullanılan enjektörlerde kurum birikintileri oluşmuştur.

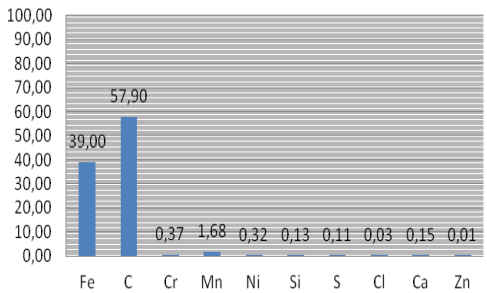
<p>Dizel Jet A1- EDX</p>

<table border="1"> <thead> <tr> <th>Element</th> <th>Percentage (%)</th> </tr> </thead> <tbody> <tr><td>Fe</td><td>39,00</td></tr> <tr><td>C</td><td>57,90</td></tr> <tr><td>Cr</td><td>0,37</td></tr> <tr><td>Mn</td><td>1,68</td></tr> <tr><td>Ni</td><td>0,32</td></tr> <tr><td>Si</td><td>0,13</td></tr> <tr><td>S</td><td>0,11</td></tr> <tr><td>Cl</td><td>0,03</td></tr> <tr><td>Ca</td><td>0,15</td></tr> <tr><td>Zn</td><td>0,01</td></tr> </tbody> </table>	Element	Percentage (%)	Fe	39,00	C	57,90	Cr	0,37	Mn	1,68	Ni	0,32	Si	0,13	S	0,11	Cl	0,03	Ca	0,15	Zn	0,01
Element	Percentage (%)																							
Fe	39,00																							
C	57,90																							
Cr	0,37																							
Mn	1,68																							
Ni	0,32

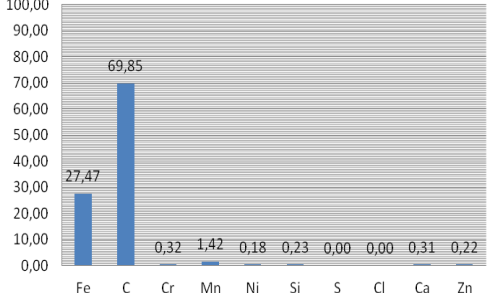
<p>Dizel Jet A1- EDX</p>

<table border="1"> <thead> <tr> <th>Element</th> <th>Percentage (%)</th> </tr> </thead> <tbody> <tr><td>Fe</td><td>27,47</td></tr> <tr><td>C</td><td>69,85</td></tr> <tr><td>Cr</td><td>0,32</td></tr> <tr><td>Mn</td><td>1,42</td></tr> <tr><td>Ni</td><td>0,18</td></tr> <tr><td>Si</td><td>0,23</td></tr> <tr><td>S</td><td>0,00</td></tr> <tr><td>Cl</td><td>0,00</td></tr> <tr><td>Ca</td><td>0,31</td></tr> <tr><td>Zn</td><td>0,22</td></tr> </tbody> </table>	Element	Percentage (%)	Fe	27,47	C	69,85	Cr	0,32	Mn	1,42	Ni	0,18	Si	0,23	S	0,00	Cl	0,00	Ca	0,31	Zn	0,22
Element	Percentage (%)																							
Fe	27,47																							
C	69,85																							
Cr	0,32
