AN-55 1/1 Bul. No.lu Metal Başlı İğne (Fiş No:1)

TAVŞANLI HÖYÜK METAL BULUNTU KORUMA ONARIM FİŞİ

AV-37 48/8 Bul. No.lu Metal Nesne (Fiş No:2)

AV-37 48/10 Bul. No.lu Metal Keski (Fiş No:3)

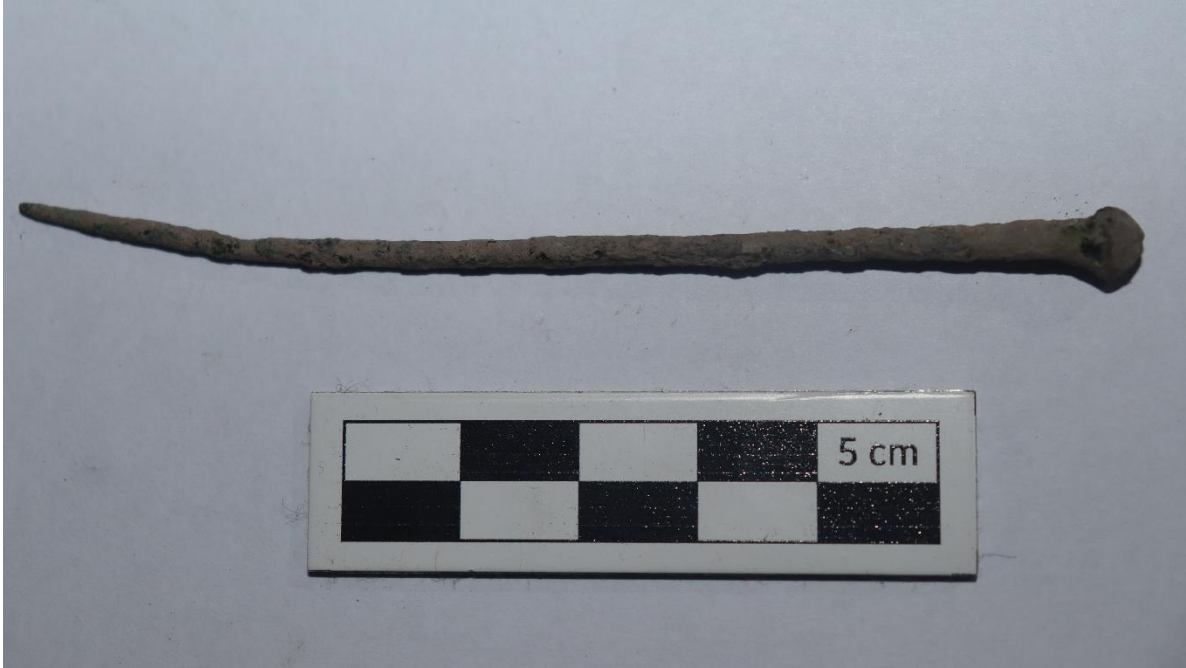
Konservasyon Öncesi

| <p>Başlı küre şeklinde ucuna doğru sivrilen iğnenin üzeri yumuşak bir toprak tabakasıyla kaplıdır. Korozyon tabakası sert, patina iyi durumdadır. Xrf ölçümlerinde bakır, silisyum, alüminyum, demir, elementlerini içeren bakır alaşımıdır. Fosfor topraktan veya kemiklerle bulunma durumundan gelmektedir. İçerdiği elementler alaşımı oldukça dengeli ve dayanıklı hale getirmiştir, buluntunun mukavemeti yüksektir. Alüminyum ve silisyum korozyon direncini, demir sağlamlığı, temizlik sonrası çıkan arsenik korozyon direncinin yanında sertliği artırmıştır.</p> | | | |

İğnenin üzeri yumuşak bir toprak tabakasıyla kaplıdır. Toprak tabakasının altında yine sert yapıda yeşil renkli mineral yapı mikroskop altında değerlendirildiğinde; malahit olduğunu değerlendirilmiştir. Bakır karbonatlar ürünleri suda çözünmediği için buluntu üzerinde koruyucu bir patina oluşmuş ve ana malzeme sağlam kalabilmiştir. Patina oldukça sağlamdır.

Buluntu üzerinde çalışmalara başlamadan önce fotoğrafları çekilip belgelemesi yapılmıştır. Detaylı fotoğraflaması, mikroskop görüntülemeleri, Xrf ölçümleri yapıldıktan sonra uygulamaya geçilmiştir. Yüzeydeki toprak tabakası etanol ve pamukla silinerek uzaklaştırılmıştır. Eserin öncelikle etanol ve saf sudan oluşan karışım (%50) kullanılarak bambu çubuk ve pamuk yardımı ile hassas bir şekilde temizliği yapılmıştır. Bu uygulama ile temizlenemeyen daha sert kir tabakalarında, bistüri yardımı ile mekanik temizlik işlemi yapılmıştır. Daha sonra dişçi frezesine takılan çelik uçlu fırça yardımı ile en düşük seviyede kontrollü olarak, eser üzerinde kalan oksit tabakası alınmıştır. Yapılan işlemler sonunda tüm yüzeye ilk katman koruyucu amaçlı olarak homojen bir şekilde %3'lük oranda seyreltilmiş Paraloid B72 fırça yardımıyla uygulanmıştır. Depo şartlarında saklanacağı için korumada; %3,5,7 lik Paraloid B72 sırayla uygulanmıştır. Yüzeyde oluşturulan film tabakası ile bulutunun oksijenle teması kesilmesi amaçlanmış, korozyonun ilerlememesi hedeflenmiştir. Depoda periyodik olarak kontrol edilmesi önerilmektedir.

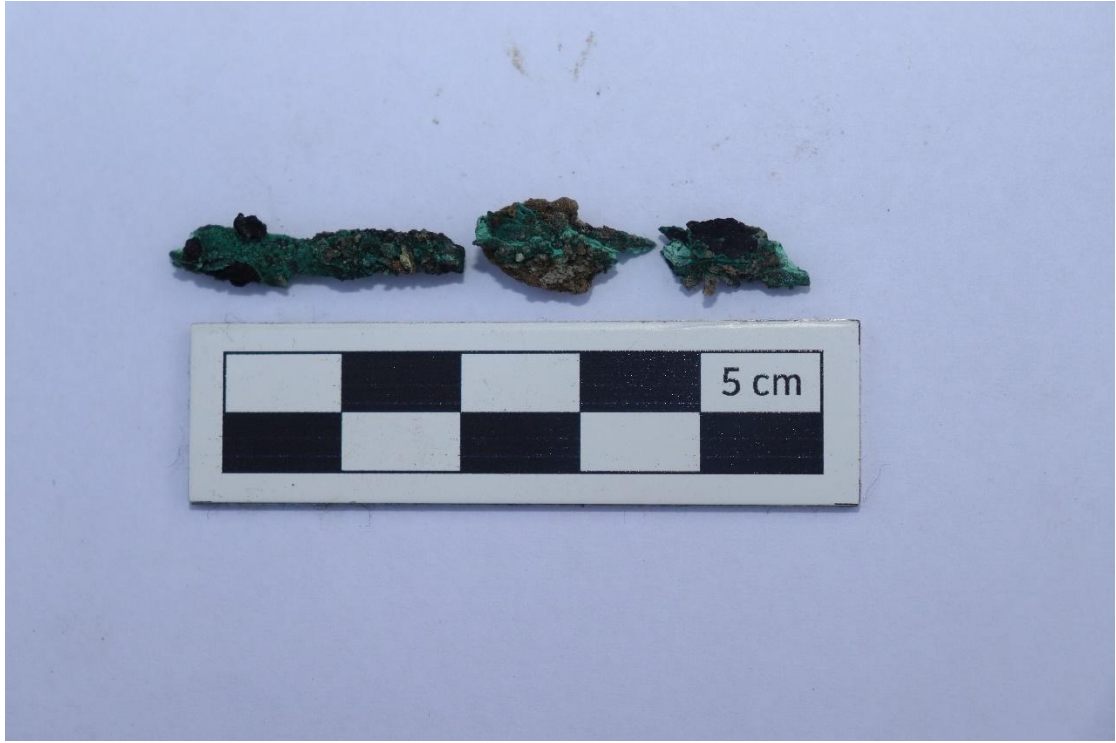
| Konservasyon Öncesi | | | |

| <p>Metal nesnenin yüzeyini kaplayan korozyon tabakasının objenin içinde de devam ettiği görülmüştür. Mukavemeti oldukça düşük ve kırılgandır, metal özünden geriye sadece cüruf ve mineral yapı kalmıştır. Metalin yüzeyindeki tabakada bakır klorürlerin yıkıcı etkisi sebebiyle korozyon içe doğru ilerleyerek mikroskopta bakıldığından iğne olduğu düşünülen objeyi tamamen yok etmiştir. Elementel analizinde saf bakır olduğu ölçülen obje, yoğun nem, su varlığı ve Ph gibi ortam koşullarında çözünerek korozyon süreci aktifleşmiştir. Aktif korozyon süreci devam eden objenin yoğun klörür etkileri (yağış, nem, klor tuzları, atmosferdeki Cl₂ gazı) sebebiyle oluşan etkileşimden bozulduğu düşünülmektedir.</p> | | | |

Mavi renkli bir mineral olan azurit mavi rengi ve şişkin bombeli kristal görünümüyle korozyon tabaklarında belirli noktalarında tespit edilmiştir. Yeşil renkteki korozyon tabaklarının ise azuritin yanında malahit olduğunu düşündürmektedir. Bakır karbonatların varlığı normalde bakır üzerinde koruyucu bir tabaka sağlayıp korozyonu yavaşlatıcı etki göstermelerine karşın bu eserin saf bakır olması ve yoğun klorürlerin etkisiyle tamamen yok olmuştur.

Buluntu üzerinde çalışmalara başlamadan önce fotoğrafları çekilip belgelemesi yapılmıştır. Detaylı fotoğraflaması, mikroskop görüntülemeleri, Xrf ölçümleri yapıldıktan sonra uygulamaya geçilmiştir. Yüzeydeki toprak tabakası etanol ve pamukla silinerek uzaklaştırılmıştır. Oldukça kırılğan yapıda olduğu için koruma bu ölçekte sınırlandırılmış, sadece koruyucu uygulanmıştır. Depo şartlarında saklanacağı için korumada; %3,5,7 lik Paraloid B 72 uygulamasıyla yüzeyin oksijenle teması kesilmesi amaçlanarak korozyonun ilerlememesi amaçlanmıştır. Depoda periyodik olarak kontrol edilmesi ve düşük nem seviyelerinde (%35in altında) muhafazası önerilmektedir.

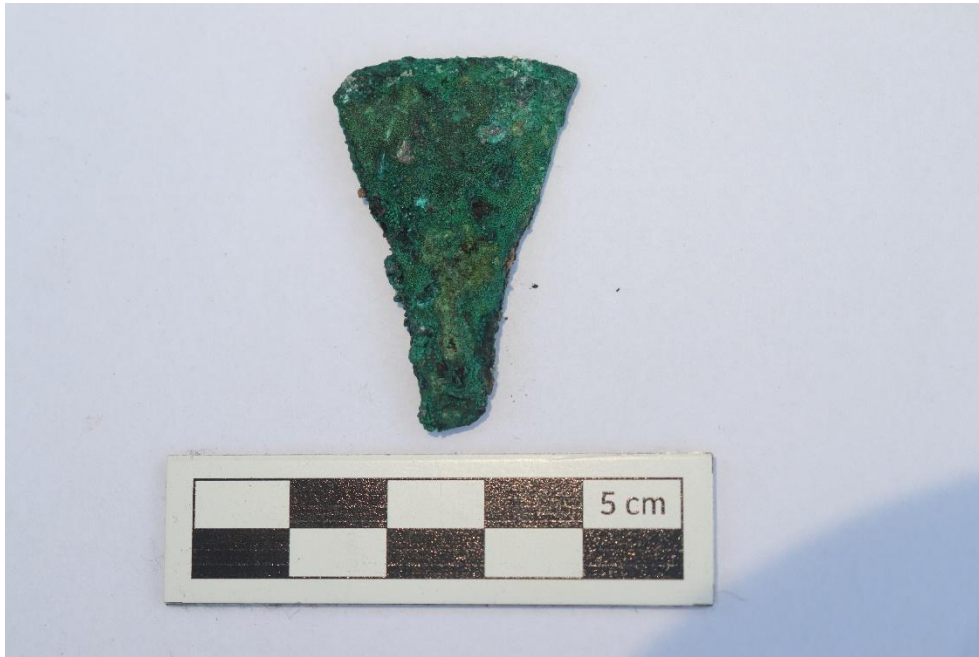
Konservasyon Öncesi

Tutma yerinden gövdeye doğru genişleyen keskinin ucu ince ve düzgündür. Tüm halde ve mukavemeti oldukça yüksektir. Xrf analizlerinde %2,32'lik Arsenik oranıyla Arsenikli bronz olarak nitelendirilebilir. Sert yapıdaki korozyon tabakası tüm yüzeyi kaplamıştır. Mikroskopla yapılan incelemelerde siyah renkte homojen olmayan patina görülmüştür. Yeşil renkteki malahit ve mavi renkte azurit olduğu düşünülen bakır karbonat oluşumları görülmüştür. Xrf analizlerinde çıkan arseniğin bir miktarı bu minerallerin içinde barındırdığı arsenikten de gelmiş olabilir. Patina tabakasının hemen üstünde koyu kırmızı/kahve tonlarında bakır oksitlere rastlanmış, kuprit olduğunu düşündürmüştür. Bakır oksitler genel olarak bir patina bileşeni olarak ilk metal yüzeyinde görülen minerallerdir. Aslında bu oluşan oksit tabakası ana metalin hemen üstünde hava ve su geçirmeyen bir tabaka oluşturduğu için bakır keski sağlam kalabilmiştir.

Mavi renkli bir mineral olan azurit mavi rengi ve şişkin bombeli kristal görünümüyle korozyon tabaklarında belirli noktalarında tespit edilmiştir. Yeşil renkteki korozyon tabaklarının ise azuritin yanında malahit olduğunu düşündürmektedir. Bakır karbonatlar ürünleri suda çözünmediği için buluntu üzerinde koruyucu bir patina oluşmuş ve ana malzeme sağlam kalabilmiştir

Buluntu üzerindeki bakır karbonatların oluşturduğu ilk tabaka kazındığında altından ikinci bir tabaka olarak kırmızı/kahve renğinde bakır oksit tabakasına rastlanmıştır. Renginden ve hemen ana metal üzerinde patinayla beraber görüldüğü için kuprit olduğu düşünülmüştür. Hemen ana metal yüzeyinde rastlanan bu ürün oluşacak korozyonun pasifleşmesini sağlayarak buluntunun bu zamana kadar korunmasını sağlamıştır.

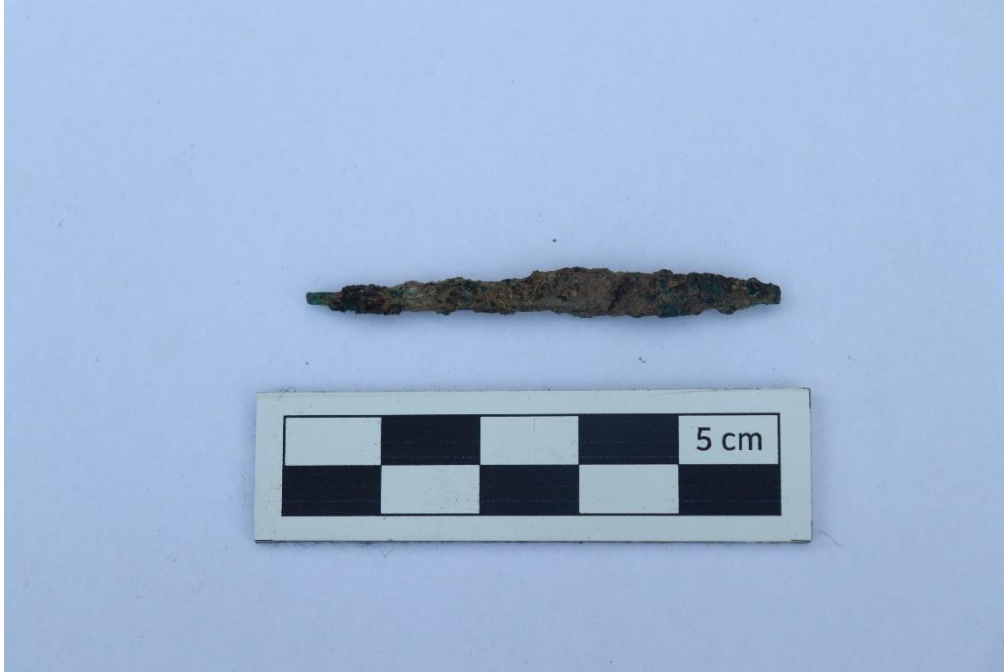
Konservasyon Öncesi

Metal nesne olarak bilgilerine işlenen bakır objenin sivri ucu ve formu sebebiyle iğne olabileceği düşünülmektedir. Başından uca doğru incelen yapıdaki buluntunun yapılan ölçümlerde bakır-kalay alaşımli bronz olduğu anlaşılmıştır. Mukavemeti oldukça iyi ve tamdır. Yüzeideki yoğun toprak tabakasının altından kısmen iyi durumda patina tabakası, bakır oksit ve bakır karbonot tabakaları gelmektedir. Xrf analizlerinde yoğunlukta olan Si, P elementlerinin gömü ortamındaki kemik buluntulardan geldiği düşünülmektedir.

Belirgin siyah patina üzerinde yumuşak yeşil bir tabaka olarak şişkin ve bombeli kristal yapıda bakır karbonat varlığı görülmüştür. Yeşil renkteki korozyon tabaklarının altında çok daha az yoğunlukta yer yer mavi renkli azurit olduğu düşünülen korozyon ürünleri görülmektedir.

Buluntu üzerindeki ilk tabaka kaldırıldığında altından altından ikinci bir tabaka olarak kırmızı/kahve renğinde bakır oksit tabakasına rastlanmıştır. Renginden ve hemen ana metal üzerinde patinayla beraber görüldüğü için kuprit olduğu düşünülmüştür. Hemen ana metal yüzeyinde rastlanan bu ürün oluşacak korozyonun pasifleşmesini sağlayarak buluntunun bu zamana kadar korunmasını sağlamıştır.

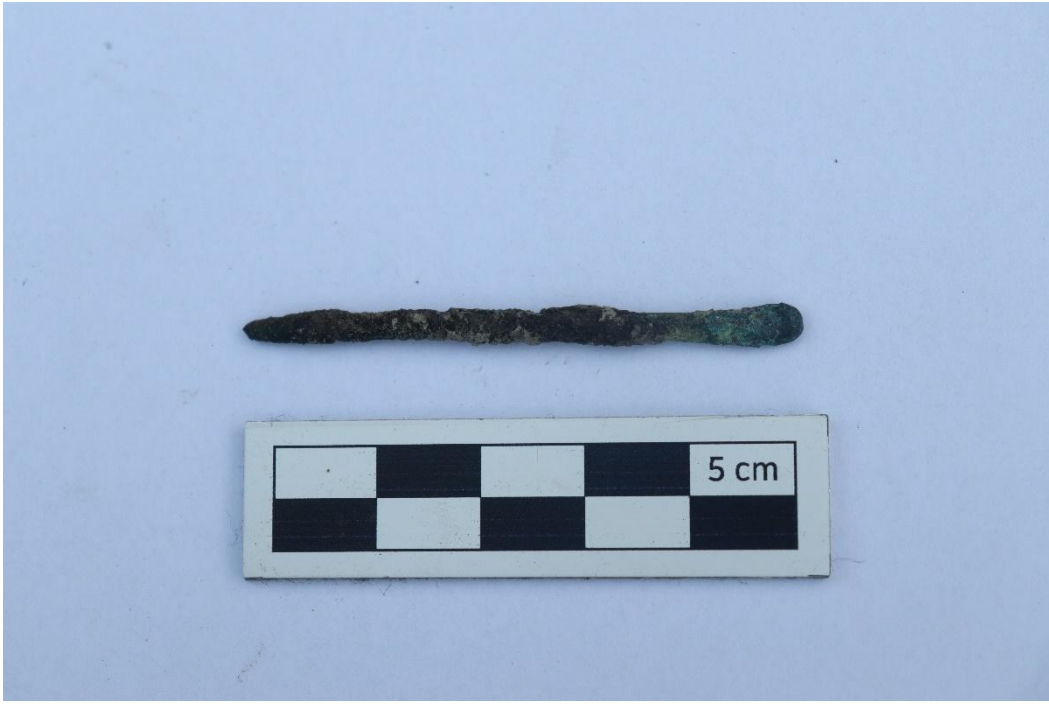
| TAVŞANLI HÖYÜK METAL BULUNTU KORUMA ONARIM FİŞİ | | | |
|---|---|---|---|
| Konservasyon Öncesi | | | |

| TAVŞANLI HÖYÜK METAL BULUNTU KORUMA ONARIM FİŞİ | | | |
|---|---|---|---|
| <p>Silindiriğe yakın düzeltilmiş baş kısmından, uca doğru sivrilen iğnenin göz olarak bilinen küçük bir deliği mevcuttur. Xrf ölçümlerinde bakır oranı düşük, silisyum oranı bakır alaşımlarına göre yüksektir. Mevcut durumunda mukavemeti de gayet yüksek olan iğnedeki silisyumun yüksek oranda olması malzemeye sertlik ve dayanıklılık vermiştir. Alüminyum, Kurşun ve Arsenik varlığı da kolay işlenebilirliği artırıcı etkinin yanında yine korozyon direncini artırıcı katkıda bulunmuştur.</p> | | | |

Belirgin siyah patina üzerinde yumuşak yeşil bir tabaka olarak şişkin ve bombeli kristal yapıda bakır karbonat varlığı görülmüştür. Yeşil renkteki korozyon tabaklarının altında çok daha az yoğunlukta yer yer mavi renkli azurit olduğu düşünülen korozyon ürünleri görülmektedir.

Buluntu üzerindeki ilk tabaka kaldırıldığında altından altından ikinci bir tabaka olarak kırmızı/kahve renginde bakır oksit tabakasına rastlanmıştır. Renginden ve hemen ana metal üzerinde patinayla beraber görüldüğü için kuprit olduğu düşünülmüştür. Hemen ana metal yüzeyinde rastlanan bu ürün oluşacak korozyonun pasifleşmesini sağlayarak buluntunun korozyona karşı korunmasını sağlamıştır.

Buluntu üzerinde çalışmalara başlamadan önce fotoğrafları çekilip belgelemesi yapılmıştır. Detaylı fotoğraflaması, mikroskop görüntülemeleri, Xrf ölçümleri yapıldıktan sonra uygulamaya geçilmiştir. Yüzeydeki toprak tabakası etanol ve pamukla silinerek uzaklaştırılmıştır. Eserin öncelikle etanol ve saf sudan oluşan karışım (%50) kullanılarak bambu çubuk ve pamuk yardımı ile hassas bir şekilde temizliği yapılmıştır. Bu uygulama ile temizlenemeyen daha sert kir tabakalarında, bistüri yardımı ile mekanik temizlik işlemi yapılmıştır. Daha sonra dişçi frezesine takılan çelik uçlu fırça yardımı ile en düşük seviyede kontrollü olarak, eser üzerinde kalan oksit tabakası alınmıştır. Yapılan işlemler sonunda tüm yüzeye ilk katman koruyucu amaçlı olarak homojen bir şekilde %3'lük oranda seyreltilmiş Paraloid B72 fırça yardımıyla uygulanmıştır. Depo şartlarında saklanacağı için korumada; %3,5,7 lik Paraloid B72 sırayla uygulanmıştır. Yüzeyde oluşturulan film tabakası ile bulutunun oksijenle teması kesilmesi amaçlanmış, korozyonun ilerlememesi hedeflenmiştir. Depoda periyodik olarak kontrol edilmesi önerilmektedir.

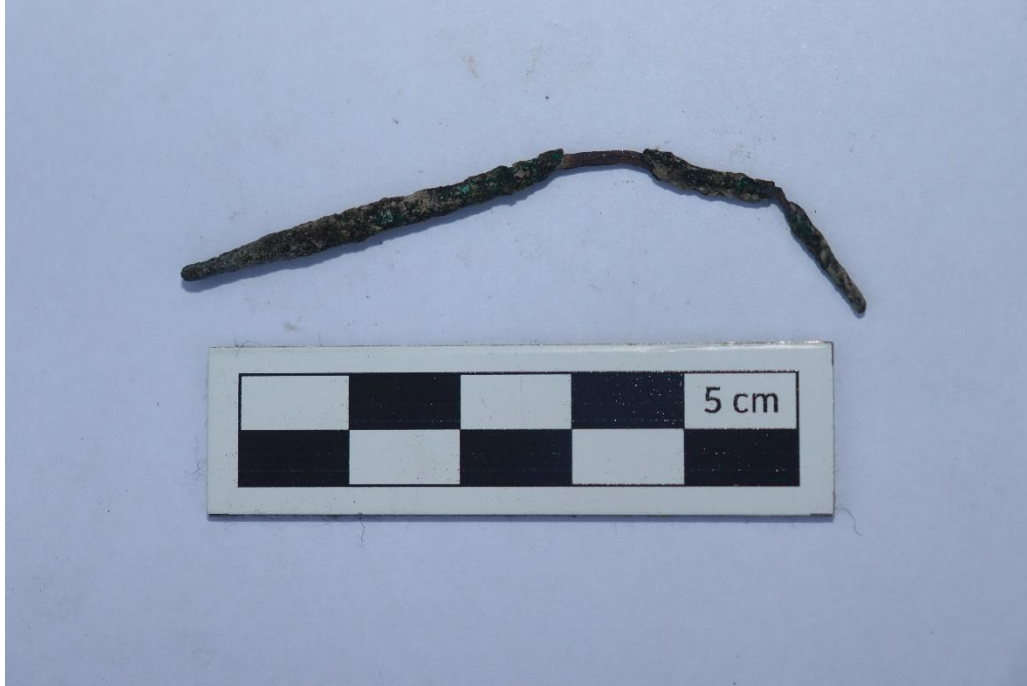
Konservasyon Öncesi

| <p>İnce, uzun ve sivri uçlu bir forma sahip iğne orta kısmından eğrilerek iç bükey görünmektedir. Yüzeyinde korozyon ve toprak tabakası eğrilen kısımda kabuk olarak atılmıştır. Kabuğun altındaki metalin yapısı sağlam mukavemeti yüksektir. Xrf analizinde iğnenin bakır alaşımı olduğu, içerdiği silisyum, alüminyum içerilikleri nedeniyle malzemenin sert ve dayanıklıdır.</p> | | | |

Buluntunun korozyon kabuğu olmadığı uç kısmından bakıldığında yer yer siyah patina üzerinde, büyük çoğunluğunu kaplayan ilk tabaka kırmızı/kahve renginde bakır oksit tabakasıdır. İkinci kabuk şeklinde korozyon katmanı yumuşak yeşil bir tabaka olarak şişkin ve bombeli kristal yapıda bakır karbonatın malahit olabileceği düşünülmüştür. Metal iğnenin yüzeyinde ilk görülen oksit tabakası oluşacak korozyonun pasifleşmesini sağlayarak buluntunun korozyona karşı korunmasını

Buluntu üzerinde çalışmalara başlamadan önce fotoğrafları çekilip belgelemesi yapılmıştır. Detaylı fotoğraflaması, mikroskop görüntülemeleri, Xrf ölçümleri yapıldıktan sonra uygulamaya geçilmiştir. Yüzeydeki toprak tabakası etanol ve pamukla silinerek uzaklaştırılmıştır. Eserin öncelikle etanol ve saf sudan oluşan karışım (%50) kullanılarak bambu çubuk ve pamuk yardımı ile hassas bir şekilde temizliği yapılmıştır. Bu uygulama ile temizlenemeyen daha sert kir tabakalarında, bistüri yardımı ile mekanik temizlik işlemi yapılmıştır. Daha sonra dişçi frezesine takılan çelik uçlu fırça yardımı ile en düşük seviyede kontrollü olarak, eser üzerinde kalan oksit tabakası alınmıştır. Yapılan işlemler sonunda tüm yüzeye ilk katman koruyucu amaçlı olarak homojen bir şekilde %3'lük oranda seyreltilmiş Paraloid B72 fırça yardımıyla uygulanmıştır. Depo şartlarında saklanacağı için korumada; %3,5,7 lik Paraloid B72 sırayla uygulanmıştır. Yüzeyde oluşturulan film tabakası ile buluntunun oksijenle teması kesilmesi amaçlanmış, korozyonun ilerlememesi hedeflenmiştir. Depoda periyodik olarak kontrol edilmesi önerilmektedir.

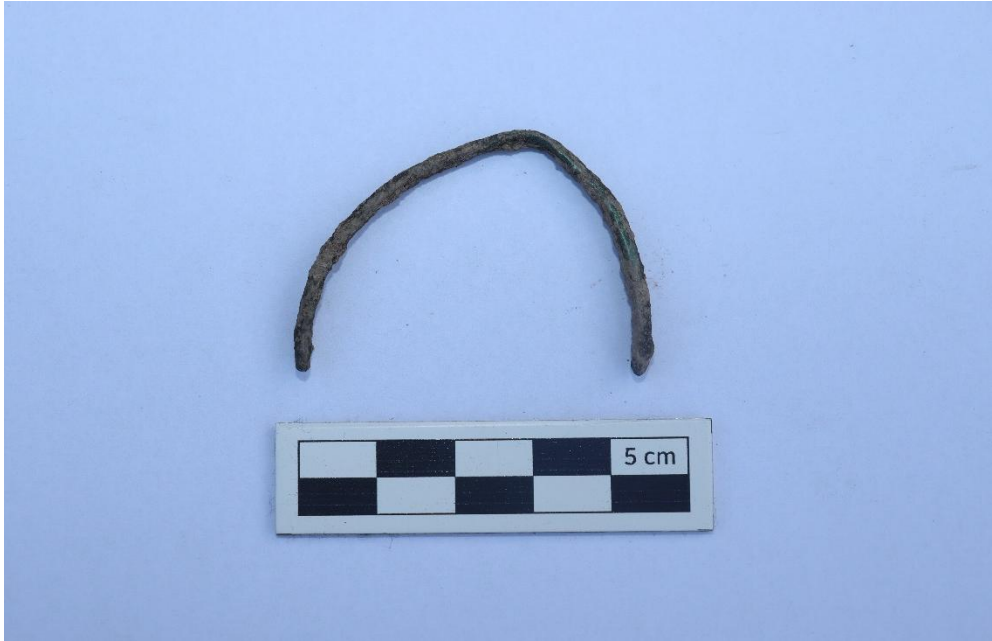
Konservasyon Öncesi

Bilezik, basit yarım daire formundadır. Boyutuna bakıldığında çocuk bileziği olduğu söylenebilir. Sağlam ve tündür. Uçları yuvarlatılarak düzeltilmiştir. Yüzeydeki korozyon tabakası sert ve ince yapıdadır. Siyah renkteki patina homojen dağılımlı ve yüzeyi toprak tabakasıyla kaplıdır. Xrf analizine bakıldığında bakır alaşımı olduğu, içerdiği silisyum, alüminyum içerilikleri nedeniyle malzemenin sert ve dayanıklı olduğu görülmüştür.

Buluntunun korozyon kabuğu olmadığı kısımdan mikroskopla bakıldığında siyah patina üzerindeki ilk tabaka, ince yapıdaki yeşil bakır karbonat tabakasıdır. Yeşil tabaka altında yer yer çukurlaşmış şekilde kırmızı/kahve renginde bakır oksit tabakası görülmüştür. En üst katman kabuk şeklinde sert ama kolay temizlenen toprak tabakasıdır. Korozyona karşı dirençli sağlam olan metal özü ve patina iyi durumdadır. Muhtemelen yüzeyde oluşan ilk oksit tabakası korozyonun pasifleşmesini sağlayarak buluntunun korozyona karşı korunmasını sağlamıştır.

Buluntu üzerinde çalışmalara başlamadan önce fotoğrafları çekilip belgelemesi yapılmıştır. Detaylı fotoğraflaması, mikroskop görüntülemeleri, Xrf ölçümleri yapıldıktan sonra uygulamaya geçilmiştir. Yüzeydeki toprak tabakası etanol ve pamukla silinerek uzaklaştırılmıştır. Eserin öncelikle etanol ve saf sudan oluşan karışım (%50) kullanılarak bambu çubuk ve pamuk yardımı ile hassas bir şekilde temizliği yapılmıştır. Bu uygulama ile temizlenemeyen daha sert kir tabakalarında, bistüri yardımı ile mekanik temizlik işlemi yapılmıştır. Daha sonra dişçi frezesine takılan çelik uçlu fırça yardımı ile en düşük seviyede kontrollü olarak, eser üzerinde kalan oksit tabakası alınmıştır. Yapılan işlemler sonunda tüm yüzeye ilk katman koruyucu amaçlı olarak homojen bir şekilde %3'lük oranda seyreltilmiş Paraloid B72 fırça yardımıyla uygulanmıştır. Depo şartlarında saklanacağı için korumada; %3,5,7 lik Paraloid B72 sırayla uygulanmıştır. Yüzeyde oluşturulan film tabakası ile buluntunun oksijenle teması kesilmesi amaçlanmış, korozyonun ilerlememesi hedeflenmiştir. Depoda periyodik olarak kontrol edilmesi önerilmektedir.

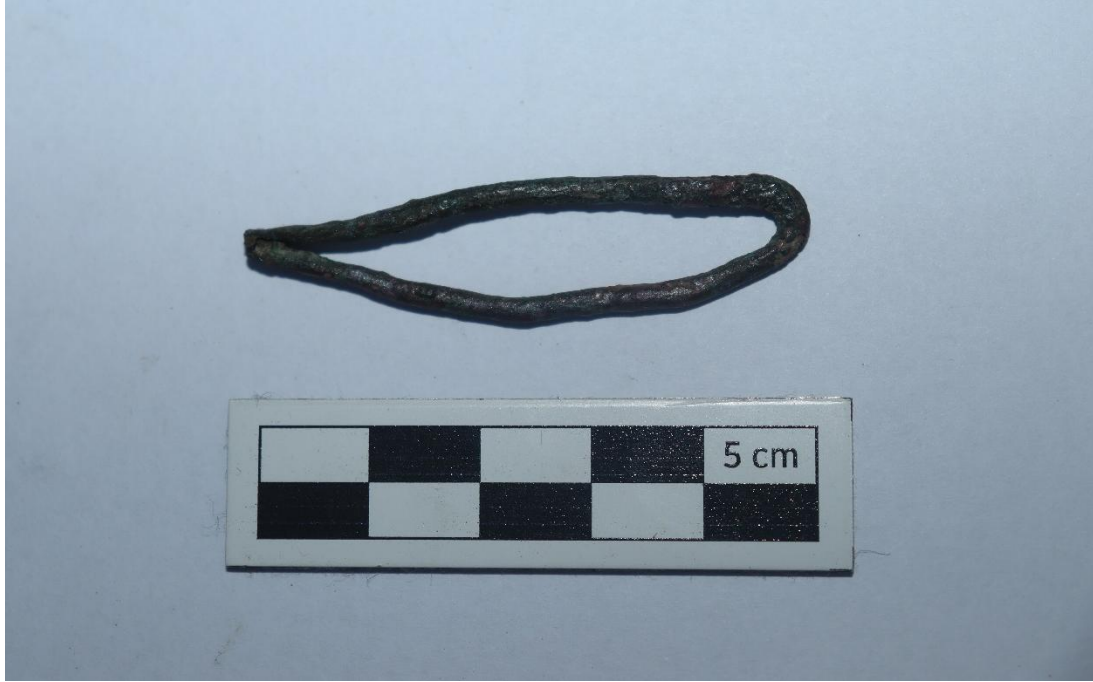
Buluntu Fotoğrafı

| <p>Şekli bir halka, cımbız veya çengele benzeyen metal nesnenin Xrf ölçümlerinde bakır alaşımı olduğu bulunmuştur. Bakır, silisyum, nikel, demir ve eser miktarda kobalt barındıran alaşım içerdiği elementler bakımından mekanik mukavemeti yüksektir. Bu sebeple metalin özü sağlamdır, yüzeyde ince bir tabaka halinde korozyon sahip, yüzeydeki patina kısmen korunmuştur.</p> | | | |

Buluntudaki renkler yoğunluk ve toprakaltındaki durumuna bağlı olarak; kırmızımsı-kahverengi tabaka bakır oksit tabakası muhtemelen kuprittir. Gözle de görülen siyah patina üzerindeki ilk tabaka, ince yapıdaki yeşil bakır karbonat tabakası malahit olmalıdır. Yeşil tabaka altında yer yer çukurlaşmış şekilde kırmızı/kahve renginde bakır oksit tabakaları görülmüştür. Korozyona karşı dirençli sağlam olan metal özü ve patina iyi durumdadır.

Buluntu üzerinde çalışmalara başlamadan önce fotoğrafları çekilip belgelemesi yapılmıştır. Detaylı fotoğraflaması, mikroskop görüntülemeleri, Xrf ölçümleri yapıldıktan sonra uygulamaya geçilmiştir. Yüzeydeki toprak tabakası etanol ve pamukla silinerek uzaklaştırılmıştır. Eserin öncelikle etanol ve saf sudan oluşan karışım (%50) kullanılarak bambu çubuk ve pamuk yardımı ile hassas bir şekilde temizliği yapılmıştır. Bu uygulama ile temizlenemeyen daha sert kir tabakalarında, bistüri yardımı ile mekanik temizlik işlemi yapılmıştır. Daha sonra dişçi frezesine takılan çelik uçlu fırça yardımı ile en düşük seviyede kontrollü olarak, eser üzerinde kalan oksit tabakası alınmıştır. Yapılan işlemler sonunda tüm yüzeye ilk katman koruyucu amaçlı olarak homojen bir şekilde %3'lük oranda seyreltilmiş Paraloid B72 fırça yardımıyla uygulanmıştır. Depo şartlarında saklanacağı için korumada; %3,5,7 lik Paraloid B72 sırayla uygulanmıştır. Yüzeyde oluşturulan film tabakası ile bulutunun oksijenle teması kesilmesi amaçlanmış, korozyonun ilerlememesi hedeflenmiştir. Depoda periyodik olarak kontrol edilmesi önerilmektedir.

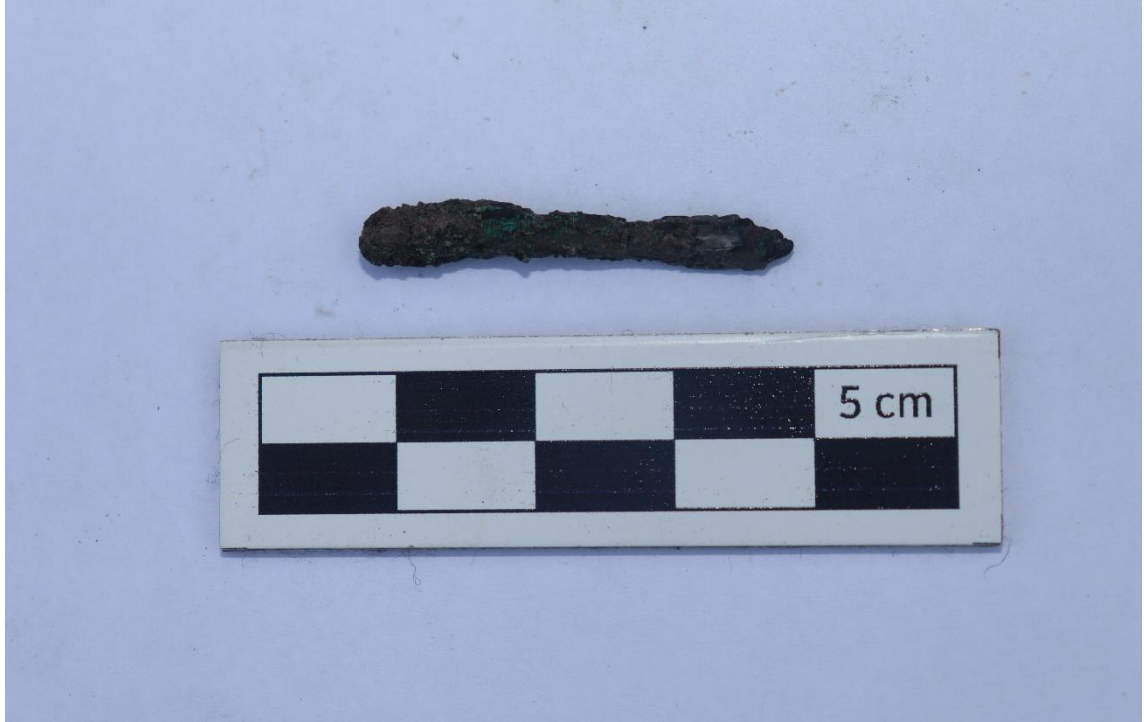
Konservasyon Öncesi

Formuna bakıldığında küçük bir iğne veya bız olabileceği düşünülen metal nesnenin üzeri yoğun bir korozyon tabakasıyla kaplıdır. Xrf ölçümlerinde; bakır, silisyum, kükürt, fosfor ve demir elementlerini içeren bakır alaşımıdır. Bakır alaşımlarında nadir görülen kükürt ve fosforun gömü şartlarından kaynaklanan elementler olduğu düşünülmektedir. Kükürt genellikle atmosferik koşullara maruz kalmış eserlerin üzerinde hava kirliliğine bağlı olarak bulunmaktadır, gömü koşullarında ise topraktaki bakteri varlığından ya da yer altı sularından kaynaklanmaktadır. Fosfor varlığı ise topraktan veya kemik varlığı olan gömü ortamından kaynaklanabilmektedir.

Buluntu üzerinde renkli mineral yapı ve toprak altındaki durumuna bağlı olarak korozyon ürünleri değerlendirildiğinde; kırmızımsı-kahverengi tabaka bakır oksit tabakası muhtemelen kuprittir. Gözle de görülen siyah patina üzerindeki ilk tabaka, ince yapıdaki yeşil bakır karbonat tabakası malahit olmalıdır. Yeşil tabaka altında yer yer çukurlaşmış şekilde kırmızı/kahve renginde bakır oksit tabakaları görülmüştür. Yüzeyde homojen bir patina yoktur, parlak metal özü hemen korozyon tabakalarının altında görülmektedir.

Buluntu üzerinde çalışmalara başlamadan önce fotoğrafları çekilip belgelemesi yapılmıştır. Detaylı fotoğraflaması, mikroskop görüntülemeleri, Xrf ölçümleri yapıldıktan sonra uygulamaya geçilmiştir. Yüzeydeki toprak tabakası etanol ve pamukla silinerek uzaklaştırılmıştır. Yüzeydeki korozyon tabakası kısmen mekanik yöntemlerle alınarak sadece koruyucu uygulanmıştır. Depo şartlarında saklanacağı için korumada; %3,5,7 lik Paraloid B 72 uygulamasıyla yüzeyin oksijenle teması kesilmesi amaçlanarak korozyonun ilerlememesi amaçlanmıştır. Depoda periyodik olarak kontrol edilmesi önerilmektedir.

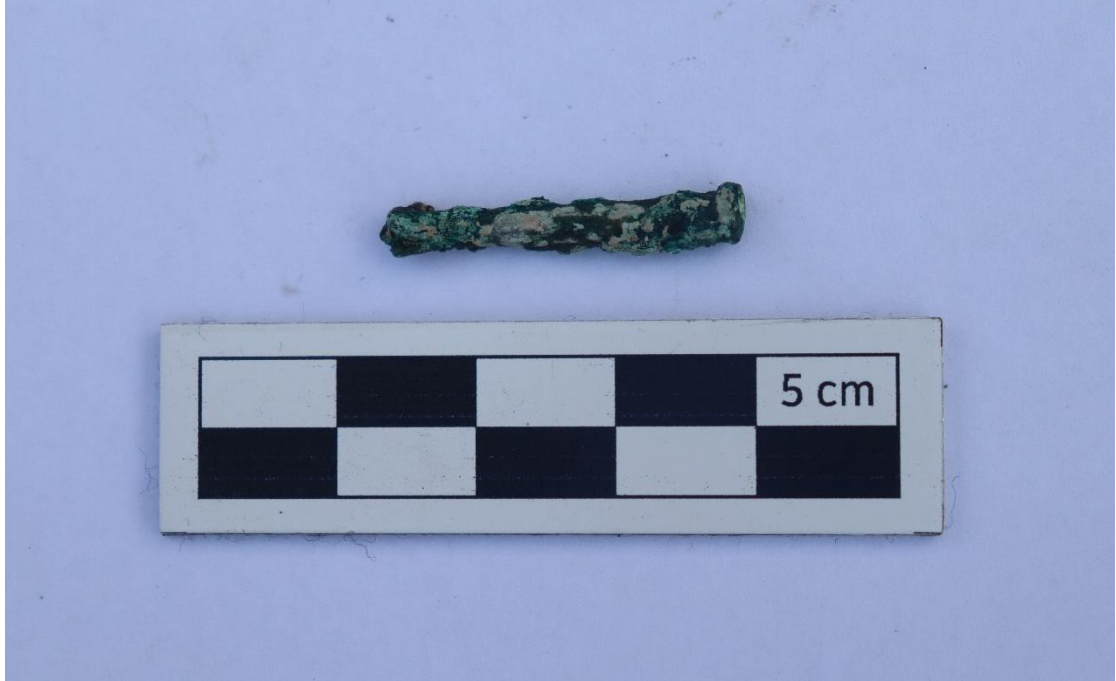
Konservasyon Öncesi

Küçük çubuk şeklindeki metal nesnenin; Xrf ölçümlerinde bakır, silisyum, kalay, arsenik ve fosfor elementlerini içeren bakır alaşımı olduğu görülmüştür. Malzemenin yüzeyindeki tabakada bakır klorürlerin yıkıcı etkisi sebebiyle açık yeşil pudramsı aktif korozyon tabakasıyla kaplıdır. Toprak altı koşulları veya dönem kullanımında, yoğun nem, su varlığı ve Ph gibi ortam koşulları korozyon süreci aktifleştirmiştir. Aktif korozyon süreci devam eden objenin yoğun klörür etkileri (yağış, nem, klor tuzları, atmosferdeki Cl2 gazı) sebebiyle oluşan malzeme-ortam etkileşiminden kaynaklanan bozulma süreci geçirmektedir.

Mavi renkli bir mineral olan azurit mavi rengi ve şişkin bombeli kristal görünümüyle korozyon tabaklarında belirli noktalarında tespit edilmiştir. Yeşil renkteki korozyon tabaklarının ise azuritin yanında malahit olduğunu düşündürmektedir.

Diğer bir korozyon ürünü kırmızımsı-kahverengi tabaka bakır oksit, muhtemelen kuprittir. Gözle de görülen metal özü üzerindeki yeşil malahit tabaka altında yer yer çukurlaşmış şekilde kırmızı/kahve renginde bakır oksit tabakaları görülmüştür. Korozyona karşı dirençli sağlam olan metal özü ve az bir alanda görülen patina iyi durumdadır

Buluntu üzerinde çalışmalara başlamadan önce fotoğrafları çekilip belgelenmesi yapılmıştır. Detaylı fotoğraflaması, mikroskop görüntülemeleri, Xrf ölçümleri yapıldıktan sonra uygulamaya geçilmiştir. Yüzeydeki toprak tabakası ethanol ve pamukla silinerek uzaklaştırılmıştır. Yüzeydeki korozyon tabakası kısmen mekanik yöntemlerle alınarak sadece koruyucu uygulanmıştır. Depo şartlarında saklanacağı için korumada; %3,5,7 lik Paraloid B 72 uygulamasıyla yüzeyin oksijenle teması kesilmesi amaçlanarak korozyonun ilerlememesi amaçlanmıştır. Depoda periyodik olarak kontrol edilmesi önerilmektedir.

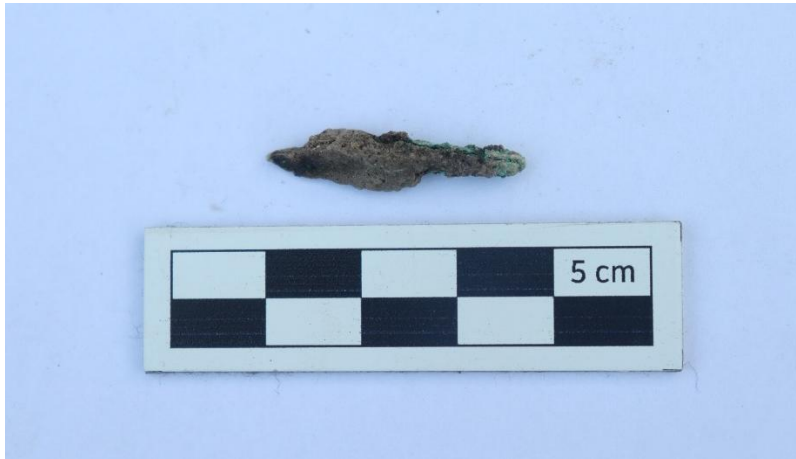
Konservasyon Öncesi

Metal nesnenin yüzeyinde sertleşmiş toprak tabakasının altında korozyon tabakası görülmüştür. Toprak tabaka ve korozyon kaldırılınca mukavemeti sağlam metal çubuk ortaya çıkartılmıştır. Metalin yüzeyindeki tabakada bakır klorürlerin yıkıcı etkisi yüzeydeki korozyon tabakasında sınırlı kalarak metal özüne işlememiştir. Elementel analizinde; Bakır, silisyum, kalay, demir ve alüminyum elementlerini içeren bakır alaşımı olduğu anlaşılmıştır. Alimünyum ve yüksek kalay içeriği korozyon dayanımı ve yüksek mukavemet sağlamıştır.

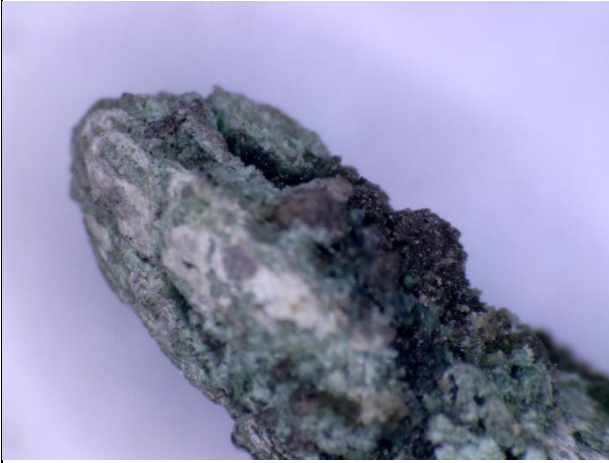
Mikroskop altındaki görüntülemelerde; Yeşil renkteki şişkin ve bombeli kristal yapıda bakır karbonat varlığı muhtemel malahit oluşumları görülmüştür. Yüzeyde kırık şeklinde hatta ilerleyen çukurlaşmadaki malahit kristalleri patina yüzeyinde sert bir tabaka olarakta görülmüştür.

Yüzeyde tozuma şeklinde görülen yumuşak açık yeşil/ beyazımsı renkli tabakada bakır klörürlerin varlığı düşündürmektedir. Malzeme yüzeyinde tozuma şeklinde görülen bakır klorür, muhtemelen Atakamit/Paratakamittir. Pudramsı, tozlu açık yeşil renkte kabarcıklı nantokit kristalleriyle beraber görülmüştür. Serbest klor iyonları varlığında bulunan nantokit, nemli ve aerobik ortamda atakamit/parakamite dönüşür. Reaksiyon ortamındaki koşulları özellikle su varlığı ve oksijen seviyesine bağlı olarak başlayan reaksiyon stabil haldeki mineralleri atakamit/parakatamite dönüştürüne kadar devam etmiş ve sonucunda bakır kanseri denen yıkıcı

etki gözlemlenmiştir. Yalnızca yüzeyde bulunan metal özüne işlemeyen klörür yapısı, Atakamit/Paratakamit oluşumlarının malzeme topraktan çıkarıldıktan sonraki oksijen ve nem varlığından kaynaklandığını düşündürmüştür.

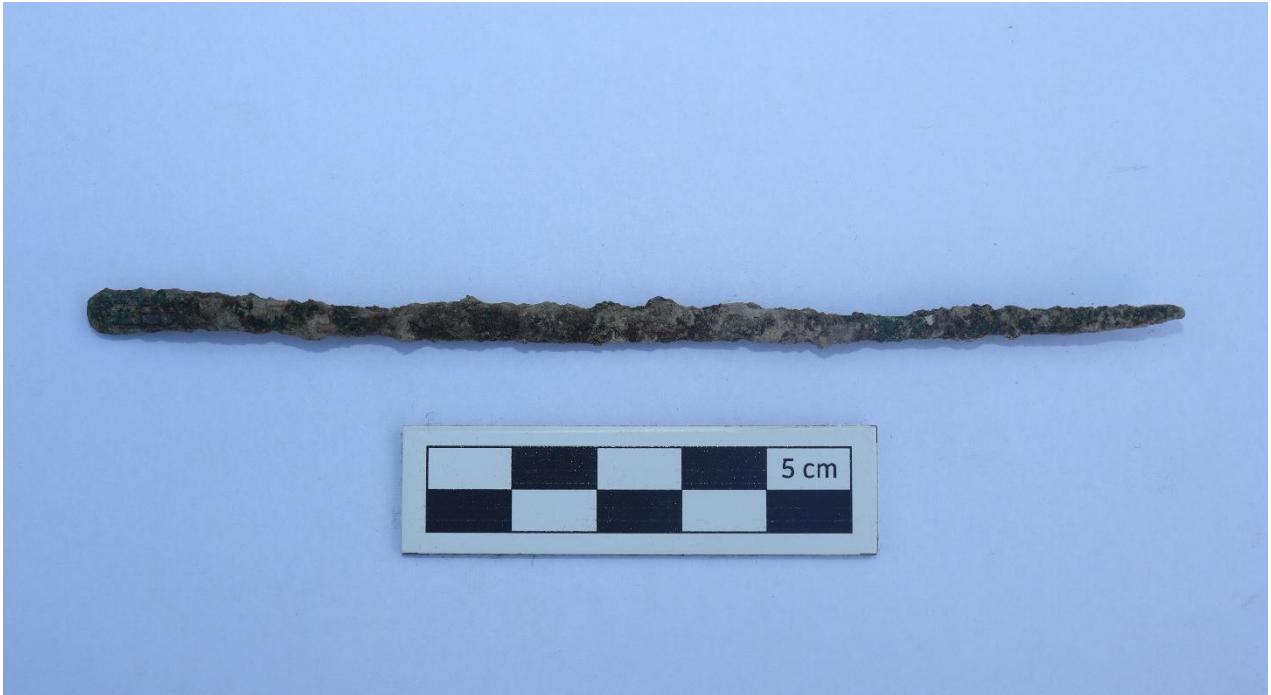
Konservasyon Öncesi

Metal nesne olarak bilgilerine işlenen bakır objenin sivri ucu ve formu sebebiyle iğne olabileceği düşünülmektedir. Başından uca doğru incelen muhtemel iğnenin baş kısmında deliği vardır. Mukavemeti oldukça iyi ve tamdır. Yüzeydeki yoğun toprak tabakasının altından kısmen iyi durumda patina görülmektedir. Xrf analizlerinde; bakır, silisyum, titanyum, demir, alüminyum, paladyum elementlerini içeren bakır alaşımıdır. Yüzey tabakasının temizliği sonrası yapılan Xrf ölçümlerinde titanyum, demir, alüminyum yüzdelerindeki düşüş bu elementlerin iğnenin etrafını kaplayan yoğun toprak tabakasından geldiğini düşündürmektedir.

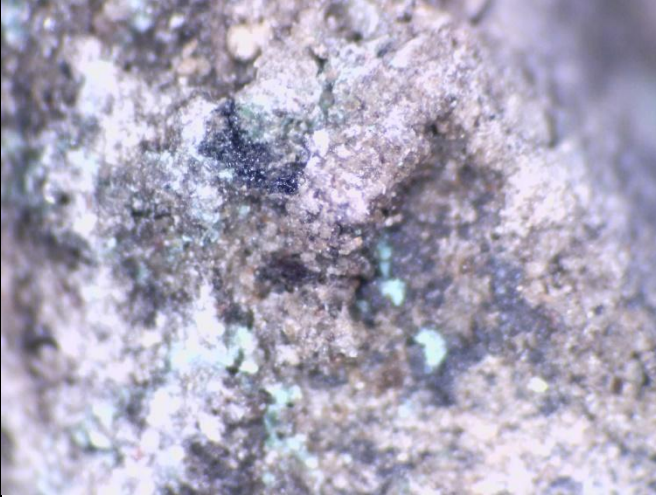
Mikroskop altındaki tabaka görüntülerinde; şişkin ve bombeli kristal yapıda bakır karbonat varlığı görülmüştür. Yeşil rengi ve kristal yapı yakınlığı sebebiyle muhtemel malahit varlığı tespit edilmiştir.

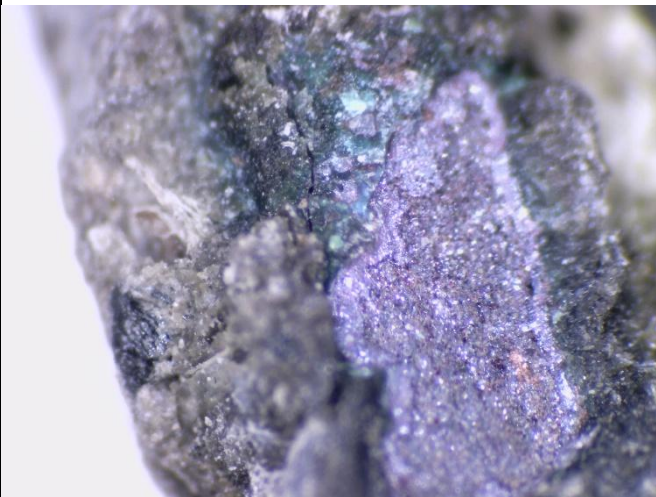
Siyah/kahve renkteki bakır karbonatlarla birleşik ve hemen altında gelişen bu tabakanın toprak oluşumu dışında tenorit olabileceği değerlendirilmiştir. Bakır kuprit yüzeyde oluşurken gelişebilen tenorit, başlangıçta siyah bir leke halinde gelişip tabaka kalınlığı artıkça tüm yüzeye yayılabilmektedir. 400-500 derece ısıyla beraber bakır bileşiklerinin tenorite dönüştüğü değerlendirildiğinde siyah-beyaz yer yer gri bu tabakanın tenorit olması muhtemeldir.

Buluntu üzerindeki ilk tabaka kaldırıldığında altından altından ikinci bir tabaka olarak kırmızı/kahve renkte bakır oksit tabakasına rastlanmıştır. Renginden ve hemen ana metal üzerinde patinayla beraber görüldüğü için kuprit olduğu düşünülmüştür. Hemen ana metal yüzeyindeki kırık kabuk altında görülmüştür.

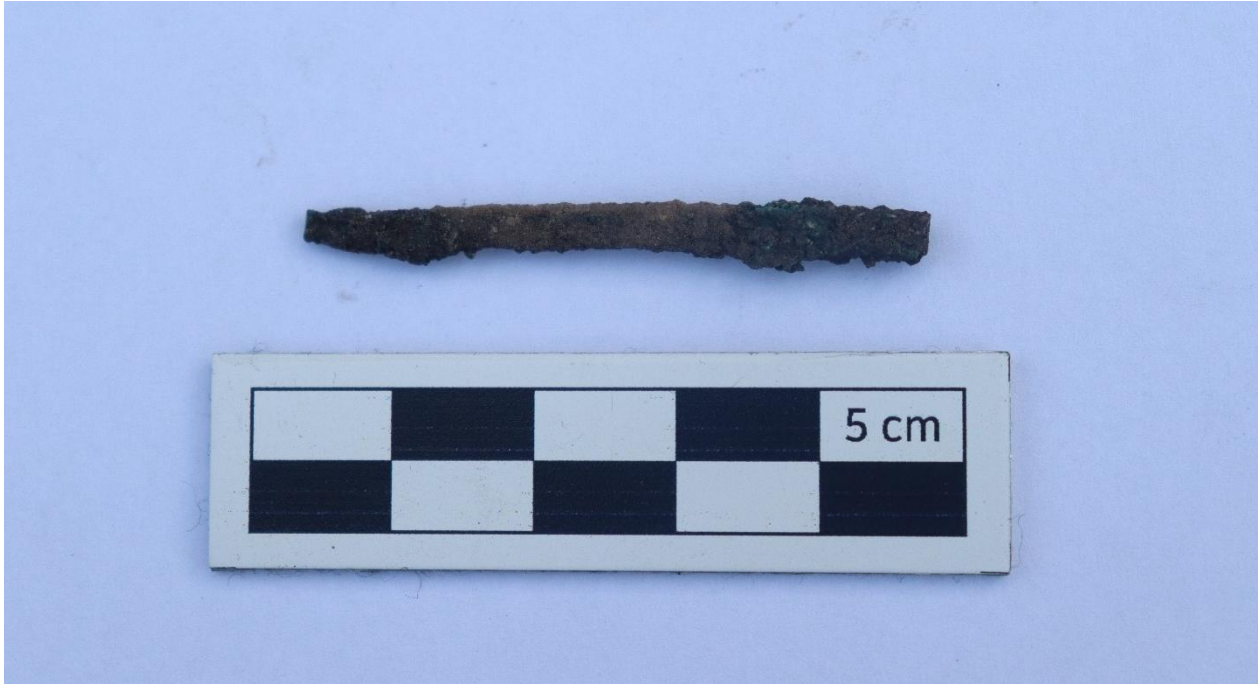
Konservasyon Öncesi

Uzun çubuk şeklindeki nesne iğneye benzemektedir, başı ve ucu kırık görünmektedir. Buluntunun üzeri sert, yoğun toprak ve korozyon tabakasıyla kaplıdır. Xrf analizinde buluntunun bakır alaşımı olduğu, içerdiği silisyum, alüminyum, kalay elementleri alaşımın dayanıklılığını artırdığı bu yüzden mukavemetinin iyi olduğu görülmüştür. Fosfor elementinin gömü ortamındaki kemik buluntulardan geldiği düşünülmektedir.

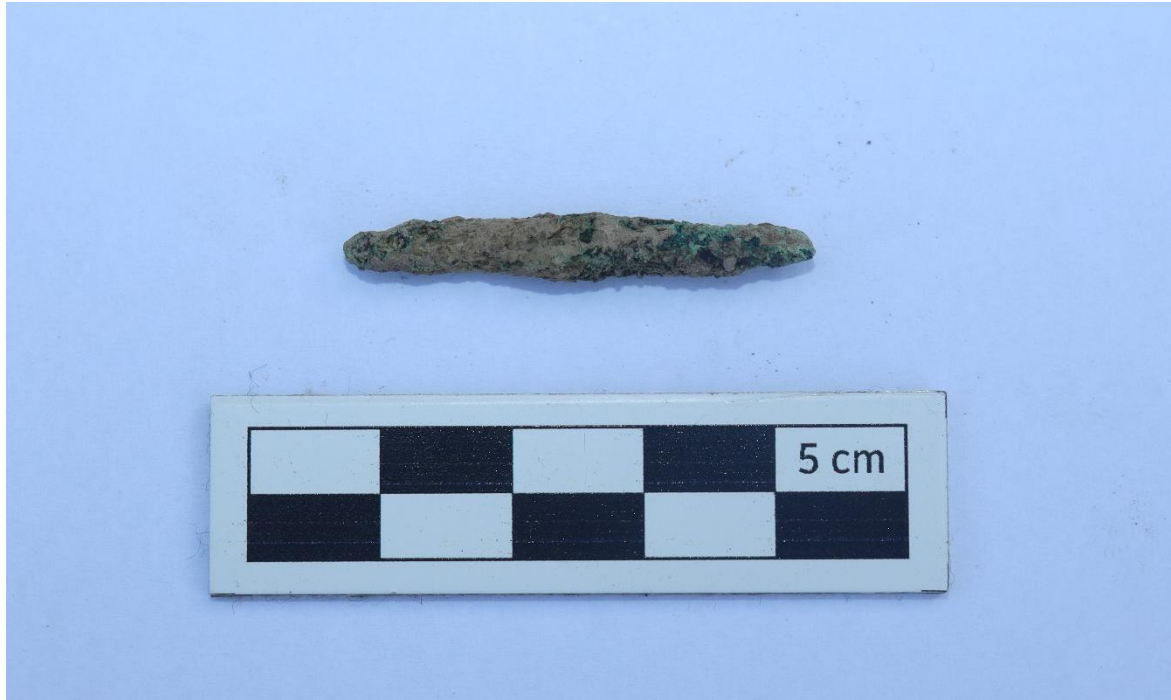
Konservasyon Öncesi

Metal nesnenin yüzeyinde sertleşmiş toprak tabakasının altında açık yeşil renkli yumuşak korozyon tabakası görülmüştür. Toprak tabaka ve korozyon kaldırılınca mukavemeti sağlam metal çubuk ortaya çıkartılmıştır. Metalin yüzeyindeki tabakada bakır klorürlerin yıkıcı etkisi yüzeydeki korozyon tabakasında sınırlı kalarak metal özüne işlememiştir. Elementel analizinde; Bakır, silisyum, kalay, alüminyum, kurşun ve demir elementlerini içeren bakır alaşımı olduğu anlaşılmıştır. Alimünyum ve kalay içeriği korozyon dayanımı ve yüksek mukavemet sağlamıştır.

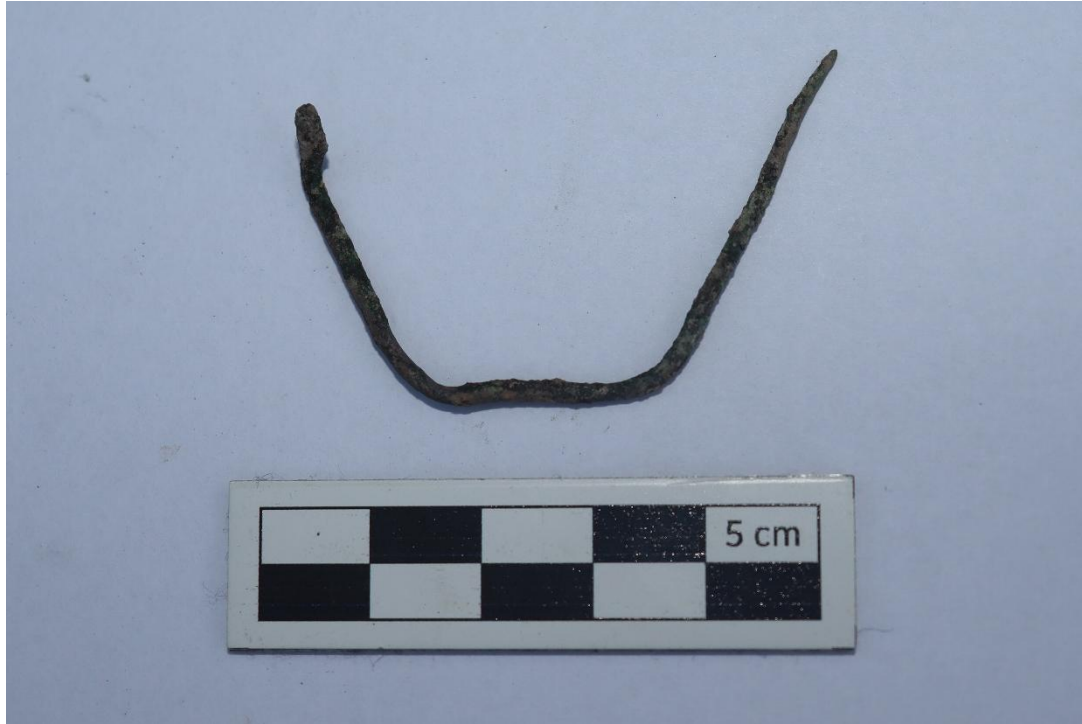
Konservasyon Öncesi

İnce, uzun ve sivri uçlu bir forma sahip iğne orta kısmından eğilerek iç bükey görünmektedir. Yüzeyinde korozyon ve toprak tabakası sert ve patina iyi durumdadır. Kabuğun altındaki metalin yapısı sağlam mukavemeti yüksektir. Xrf analizinde iğnenin bakır alaşımı olduğu, içerdiği silisyum, alüminyum içerilikleri nedeniyle malzemenin sert ve dayanıklıdır. Paladyum elementinin topraktan doğal olarak bulunan minerallerden veya bakırın saflaştırılması tam anlamıyla yapılamamış olduğu için doğal yollarla bakır cevherinden gelmiş olabilir.

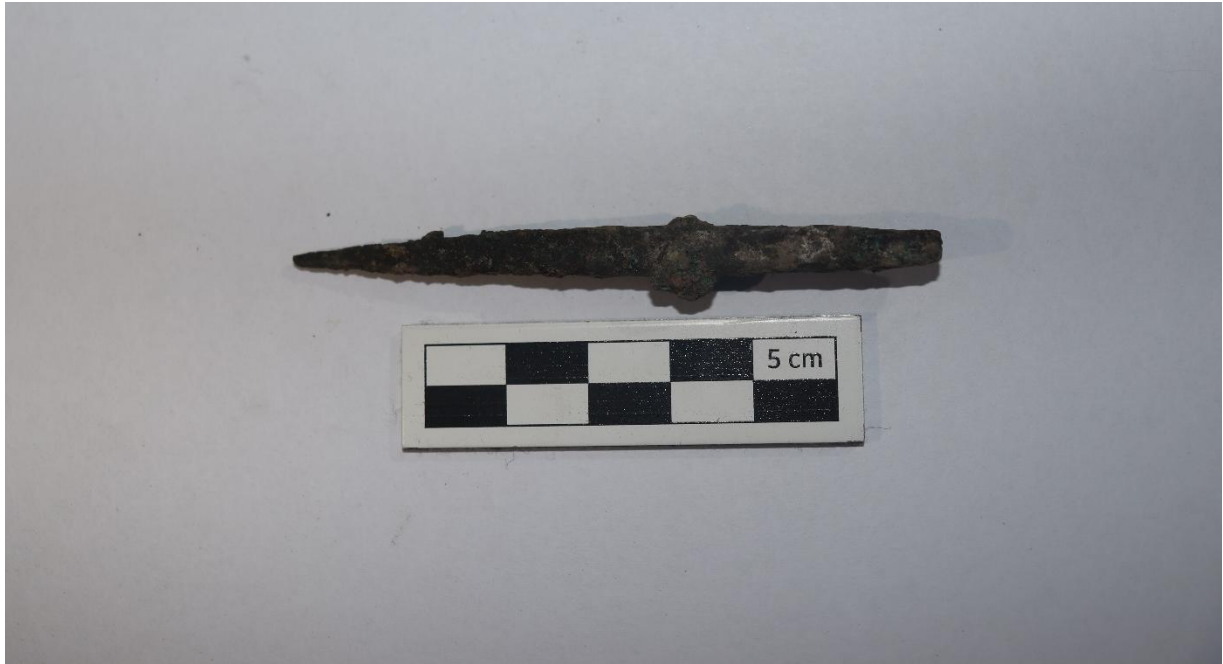
Konservasyon Öncesi

| <p>Fişe bız olarak kaydedilen buluntu, ince uçlu sivri el aletidir. Genellikle deri, ahşap, kumaş işlemek, delmek için kullanılır Bızın tam ortasındaki şişkinlik kazındığında yumuşak bir toprak birikintisi olduğu görülmüştür. Xrf ölçümlerinde bakır, silisyum, alüminyum, demir, arsenik elementlerini içeren bakır alaşımıdır. İçerdiği elementler alaşımı oldukça dengeli ve dayanıklı hale getirmiştir, buluntunun mukavemeti yüksektir. Alüminyum ve silisyum korozyon direncini, demir sağlamlığı, arsenik korozyon direncinin yanında sertliği artırmıştır.</p> | | | |
