**AISI H13 ÇELİĐİNİN KOROZYON, TRİBOLOJİK VE TRİBOKOROZYON  
PERFORMANSININ KUTU VE ELEKTROKİMYASAL ESASLI BORLAMA  
YÖNTEMLERİYLE GELİŐTİRİLMESİ**

YÜKSEK LİSANS TEZİ

ÜMMET AYYILDIZ

### ENHANCING THE CORROSION, TRIBOLOGICAL AND TRIBOCORROSION PERFORMANCE OF AISI H13 STEEL BY THE PACK AND ELECTROCHEMICAL BASED BORIDING METHODS

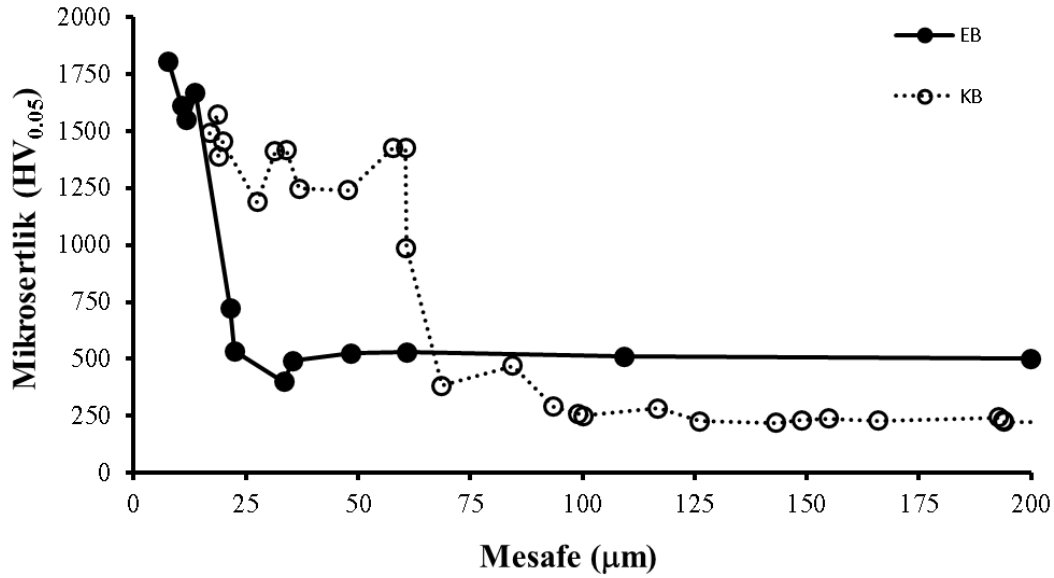
Şekil 5.3. Kutu ve Elektrokimyasal Esaslı Borlanmış H13 Çeliğe Ait Enine Kesit Sertlik Profilleri.

Şekil 5.3' de verildiği üzere kutu ve elektrokimyasal esaslı borlanmış H13 çeliğin kesit sertlik ölçümleri sonucunda sertlik değerleri borür tabakasından matrise doğru azalmaktadır. En yüksek sertlik değeri elektrokimyasal esaslı borlanmış H13 çelikte elde edildi ve tabakanın ortalama yüzey sertliği 1805 HV<sub>0,05</sub>'dir. Kutu borlanmış H13 çeliğin borür tabakasının yüzey altı sertliği (yüzeyden 18 µm uzaklıkta) 1573 HV<sub>0,05</sub> olup, yüzey sertlik değerinden (1493 HV<sub>0,05</sub>) daha büyük olduğu görülebilir. Bu durum, kutu borlanmış H13 çeliğin borür tabakasının yüzeyindeki gözeneklere bağlanabilir. Kutu ve elektrokimyasal borlanmış H13 çeliğin yüzeyindeki borür tabakalarında oluşan fazların mikrosertlik değerleri üzerinde önemli bir etkisi olduğunu göstermektedir. Gök vd., (2017), krom borür (Cr-B) fazların dislokasyon hareketini engellediğini ve bu da kaplamanın sertliğini etkilediğini belirtmiştir. Bu fazların etkisi nedeniyle elektrokimyasal esaslı borlama sonucu elde edilen sertlik değerleri, kutu borlama sonucu elde edilen örnekten daha yüksektir. Krelling vd. (2015), Cr-B fazının tabakanın sertliği artırdığını rapor etmiştir. Elektrokimyasal esaslı borlamaya göre kutu borlamada borlama süresi 1 saatten 6 saat süreye artmasıyla difüzyon bölgesinin genişliğinde bir artış gözlenmiş olup, Si içeriği artmasından dolayı elektrokimyasal esaslı borlanmış H13 çeliğe göre sertlik değerindeki düşüş, ferrit fazı oluşumuna bağlanabilir. Nair vd. (2022), sert borür yapının altında daha yumuşak tabakanın bulunmasının nedeni olarak, Si'nin güçlü bir ferrit oluşturuç olması ve Si, borür yapıda neredeyse çözünmediği için üst borür

tabakalarının önüne geçtiğini ifade etmiştir. Yüzeiden itibaren 150 µm derinlikte kutu ve elektrokimyasal esaslı borlanmış H13 çelik sırasıyla yaklaşık 230 HV<sub>0,05</sub> ve 510 HV<sub>0,05</sub> çekirdek sertliği göstermiştir. Kutu borlanmış H13 çeliğin geçiş bölgesi, önemli miktarda silisyum ve karbon atomunun difüzyonu nedeniyle H13 altlık malzeme ve borür tabakasından daha düşük bir sertliğe sahiptir.

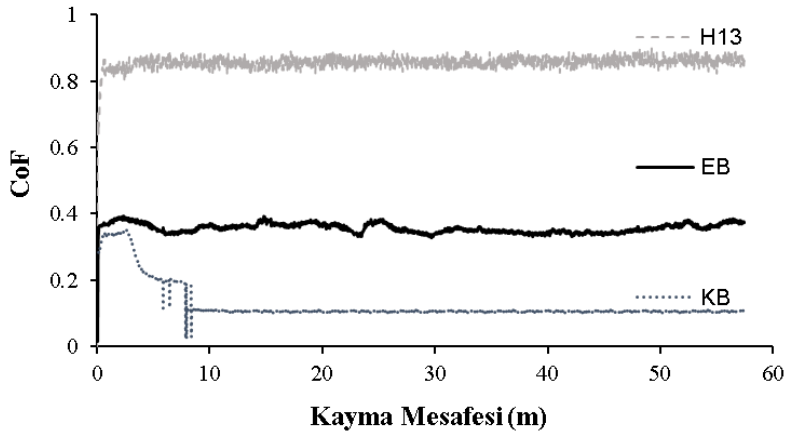
Şekil 5.15. İşlem Görmemiş ve Borlanmış H13 Çeliğin (a) OCP ve (b) CoF'deki Değişim.

Tribokorozyonun neden olduğu elektrot yüzeyinin elektrokimyasal durumu elektrodun OCP'sini büyük ölçüde etkilemektedir. Şekil 5.15, işlem görmemiş ve borlanmış H13 çeliğin tribokorozyon sırasında OCP ve CoF'un değişim eğrilerini göstermektedir. Aşınma deneyine başlamadan önce örnekler, daha kararlı bir elektrokimyasal durum elde etmek için % 3.5'lik NaCl çözeltisine 10 dakika boyunca batırıldı. Şekil 5.15 a'da, aşınma başladığında tüm örneklerde potansiyelde hızlı bir artış görülmüştür. İşlem görmemiş H13 çeliğindeki artış, kutu ve elektrokimyasal borlanmış H13 çelikten daha belirgindir. Bu, sürtünme altında karbon çeliklerinin, pasif malzemelerin aksine, aşınma izinin içinden ziyade dışı yoğun bir şekilde korozyona maruz kaldığı gerçeğine bağlanabilir (Alkan vd. 2024: 10). Pasif malzemelerde mekanik etkilerin bir sonucu olarak aşınma izindeki oksit film kırılması potansiyeli azaltabilir. Bu durum, yüzeyinde güçlü bir pasif tabaka oluşturamayan karbon çelikleri için geçerli değildir. Ancak, aşınma başladığında, kutu ve elektrokimyasal borlanmış H13 çeliklerin potansiyelleri Şekil 5.15 a'da önce hızla artar ve sonra aşınma sırasında zamana bağlı kararlı olarak devam etmektedir, bu da borür tabakaların belirli bir ölçüde pasifleşme eğiliminde olduğunu göstermektedir. Aşınma başlamadan önce, aşınma sırasında ve aşınma tamamlandıktan sonra borlanmış H13 çeliklerin potansiyeli, işlem görmemiş H13 çelikten daha pozitifdir.

Kutu ve elektrokimyasal borlanmış H13 çeliğin OCP şartlarında CoF değerleri işlem görmemiş H13 çelikten daha düşük bir eğilim gösterdi (Şekil 5.15 b). Ancak, Şekil 5.15 b'de ilginç bir gözlem elde edildi: kutu borlanmış H13 çeliğin CoF'si, ilk 3 m'de 0,33'lik bir artışın ardından 3 m ile 8 m arasında kademeli bir azalma gösterdi ve CoF 0,1 olacak şekilde daha iyi bir kararlılık sergiledi. CoF'deki bu azalma, borik asidin yağlama etkisine atfedilmiştir (Da Costa Aichholz vd., 2018: 271). Borlanmış H13 çeliğin yüzeyindeki oksit tabakası, tribo-çiftler arasında bir yağlayıcı tampon görevi görmektedir. Bu tabaka, CoF'un azalmasını kolaylaştırır ve Al<sub>2</sub>O<sub>3</sub> bilyenin borlanmış yüzey boyunca düzgün hareketini desteklemektedir (Şekil 5.16). Tribolojik etkileşim sırasında bu yağlayıcı filmin gelişimi, sulu koşullar altında borlanmış yüzeyde B<sub>2</sub>O<sub>3</sub> ve borik asit filmi oluşturulması konseptine benzemektedir (Feng vd., 2023: 12). Bununla birlikte, oksit tabakası kırılabilirlik gösterebilir, bu da mikroçatlakların oluşmasına ve nihai olarak aşınmaya neden olabilir. Kutu ve elektrokimyasal borlanmış H13 çeliklerin CoF değerlerindeki farklar, borür tabakasının yüzey pürüzlülüğündeki değişikliklere ve borür tabakasındaki fazlara bağlanabilir (Alkan vd., 2024: 12).

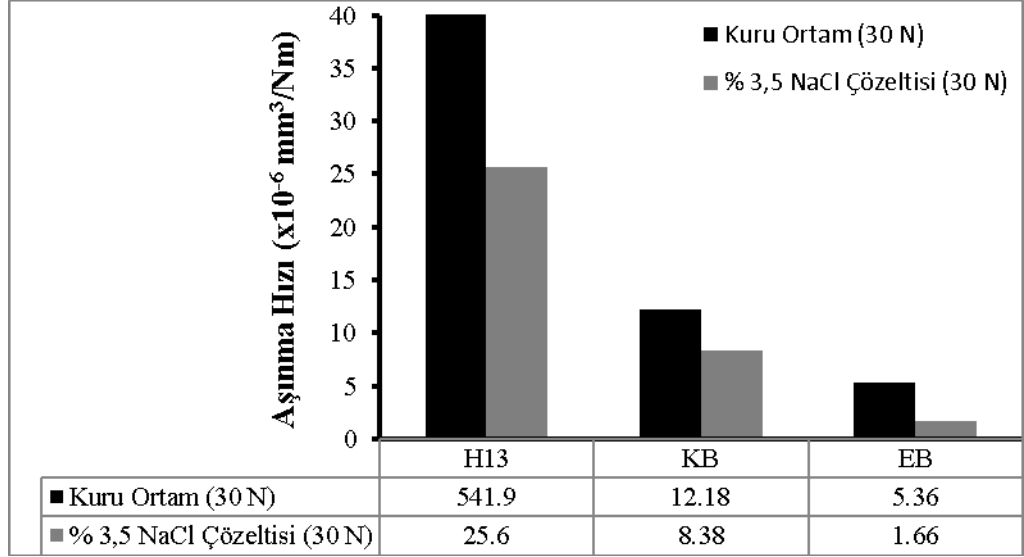
**Şekil 5.18.** İşlem Görmemiş, Kutu ve Elektrokimyasal Esaslı Borlanmış H13 Çeliğin Kuru Ortam ve % 3,5 NaCl Çözeltisi Koşullarında Aşınma Hızları.

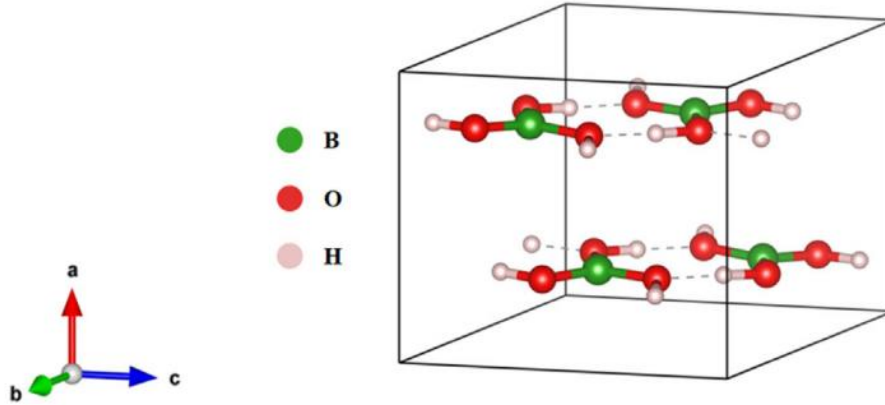
**Şekil 5.19.** H<sub>3</sub>BO<sub>3</sub>'ün Katmanlı Kristal Yapısının Şematik Gösterimi (Feng vd., 2023: 12).

Şekil 5.19'da gösterildiği gibi, borik asit, grafit ve  $\text{MoS}_2$ 'ye benzer paralel katmanlı bir yapıya sahiptir. Paralel moleküler katmanlar, zayıf van der Waals bağlarıyla (yaklaşık  $2-20 \text{ KJ mol}^{-1}$ ) birbirine bağlıdır, her katman ise güçlü kovalent, iyonik ve hidrojen bağlarıyla (yaklaşık  $10-40 \text{ KJ mol}^{-1}$ ) bir arada tutulur. Paralel moleküler katmanlar arasındaki kayma kuvveti daha küçüktür ve borik asit oluşumu, sürtünme çiftleri arasındaki doğrudan teması daha da engeller. Bu nedenle, kayma kuvveti altında, levha benzeri borik asit, göreceli hareket yönüne paralel bir şekilde düzenlenir. Bir kez kayma gerçekleştiğinde, nispeten kolaylıkla başka bir tabakaya doğru kayabilirler, böylece CoF azaltır. Kısacası, nemli ve sulu koşullar altında borlanmış yüzey önemli bir sürtünme önleyici rol oynayacaktır. Su ortamında,
