**GALVANİZ SAC ÜZERİNE TOZ BOYA TUTUNDURMA
İŞLEMİNDE KİMYASAL PASİVASYONUN ETKİSİNİN
İNCELENMESİ**

**Abdulkerim KAZEL
Yüksek Lisans Tezi**

**INVESTIGATION OF CHEMICAL PASSIVATION
EFFECT ON GALVANIZED SHEET IN POWDER PAINT
COATING PROCESS**

**Abdulkerim KAZEL
Master's Thesis**

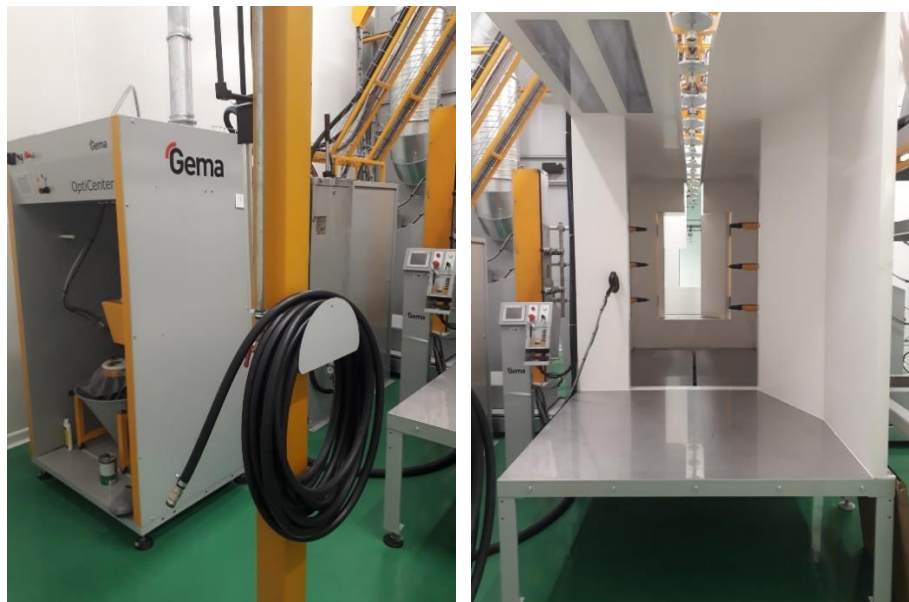
Şekil 2.1. Otomatik elektrostatik toz boya sistemine ait fotoğraf.

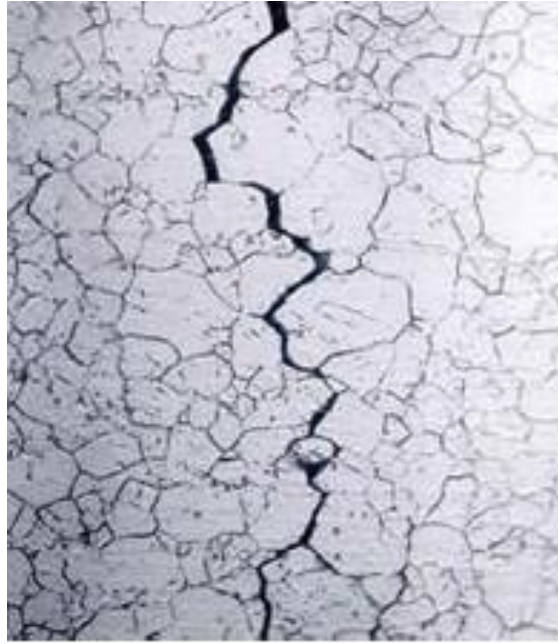
Korozyon etkisinde olan bir parça aynı zamanda mekanik işleyen bir aksan ise (piston, pompa mili, vb.) korozyon olan gerilmeli kısımlardaki bozunma gerilmeli korozyon olarak alandırılır. Gerilme ile birlikte korozyond kabuk oluşumu gözlenmez fakat çatlaklar halinde hızla yayılmaya başlar ve malzemenin kırılmasına kadar uzanan ciddi problemlere sebebiyet verir.

Şekil 2.8. Gerilmeli korozyon ve çatlak oluşumu (URL-4, 2019).

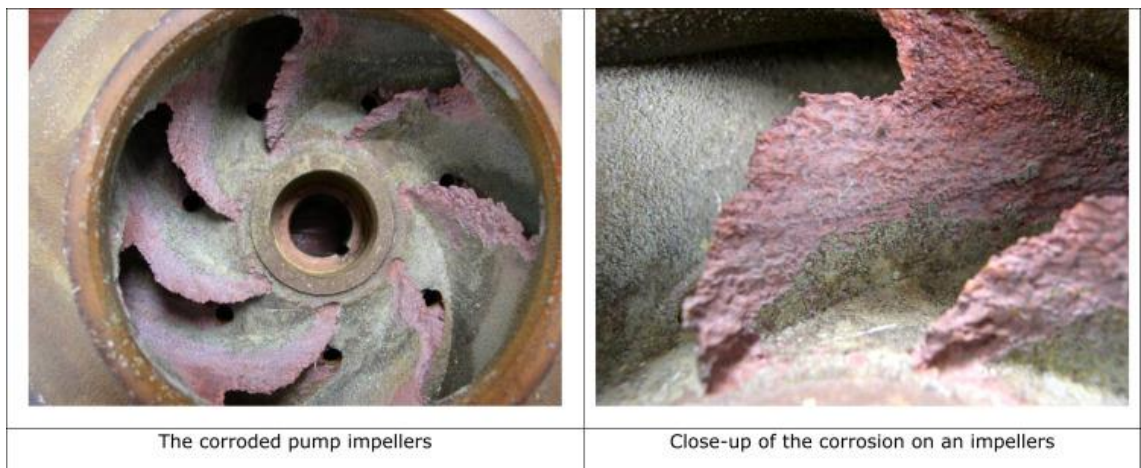
Metal yüzeyinin, hareketli korozif akışkan ile teması etkisiyle oluşan bozunma erozyon korozyonu olarak adlandırılır. Metal yüzeyinden akan korozif sıvı ile birlikte erozyonda başlar ve korozyon hızının artmasına sebep olur. Bunun nedeni, akışkan ile birlikte metal yüzeyinden korozyon ürünlerinin sürüklenerek götürülmesidir. Akış hızının artması ile birlikte korozyon hızıda artar.

Şekil 2.10. Erozyon korozyonu oluşumu (Tait, 2018).

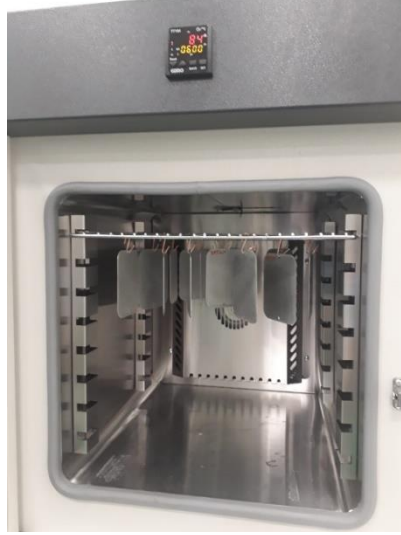
Şekil 4.3.' te pasive edilmiş plakaların etüvde kurutulması gösterildi. Pasive edilen parçalar etüv içerisinde askılama yapılarak 105°C' de 1 saat boyunca kurutuldu.

Şekil 4.3. Pasive edilmiş plakaların etüvde kurutulmasına ait fotoğraf.

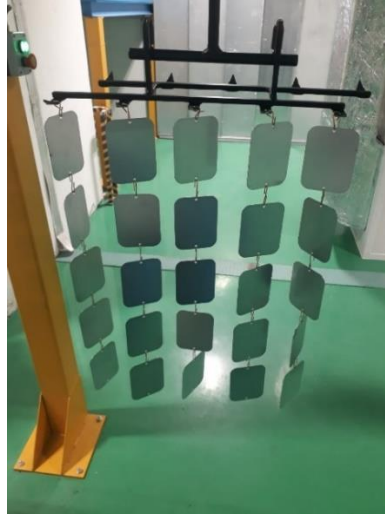
Şekil 4.4.' te plakaların toz boya işlemi için askılanması gösterildi. Kurutulan parçalar uygun askılama sistemi ile toz boya yapılmak üzere hazırlandı.

Şekil 4.4. Kurutma işlemi tamamlanan plakaların toz boya işlem öncesi askılanmasına ait fotoğraf.

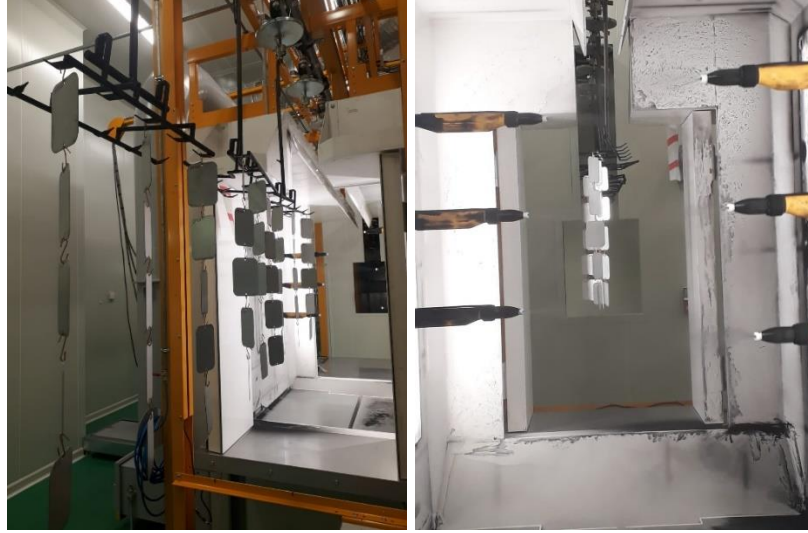
Şekil 4.5.' te plakaların elektrostatik toz boyama işlemi gösterildi. Tozboyama işleminde tam otomatik GEMA OptigunGA03 sistemi kullanıldı.

Şekil 4.5. Plakaların elektrostatik toz boya kaplama işlemine ait fotoğraf.

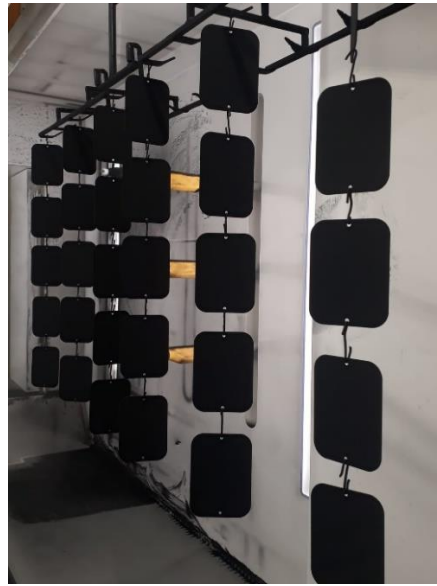
Şekil 4.6.' da elektrostatik toz boyaması yapılmış plakalar gösterildi. Toz boya tabancalarının toz boya atım özellikleri plaka üzerindeki kaplama kalınlığı $80\sim 120\mu$ olacak şekilde ayarlandı.

Şekil 4.6. Elektrostatik toz boya ile kaplanması sonrasına ait fotoğraf.

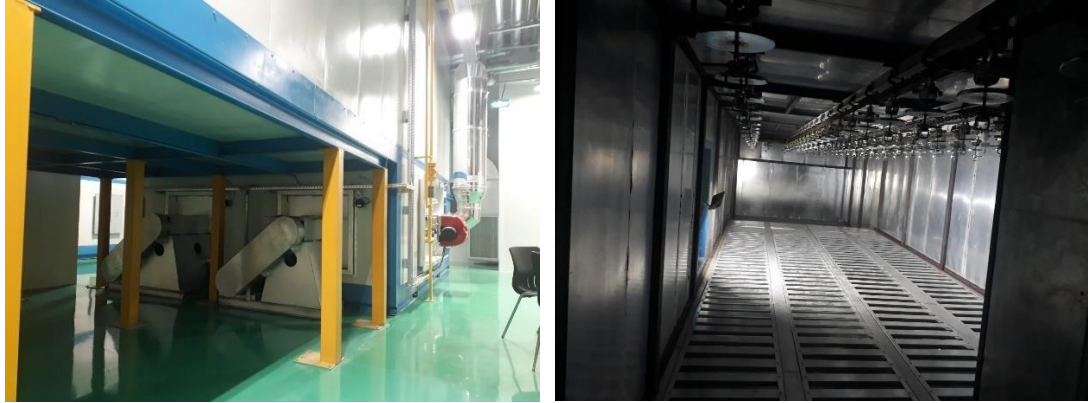
Toz boya prosesinde belirlenen parametreler doğrultusunda toz boyama işlemi yapılan plakalar kürlenmek üzere yüksek sıcaklık fırınında metal yüzeyindeki boyanın pişme süreci tamamlandı. Şekil 4.7.' de elektrostatik toz boya kaplı plakaların kürlendiği fırın gösterildi.

Şekil 4.7. Elektrostatik toz boya kaplı plakaların kürlenme fırınına ait fotoğraf.

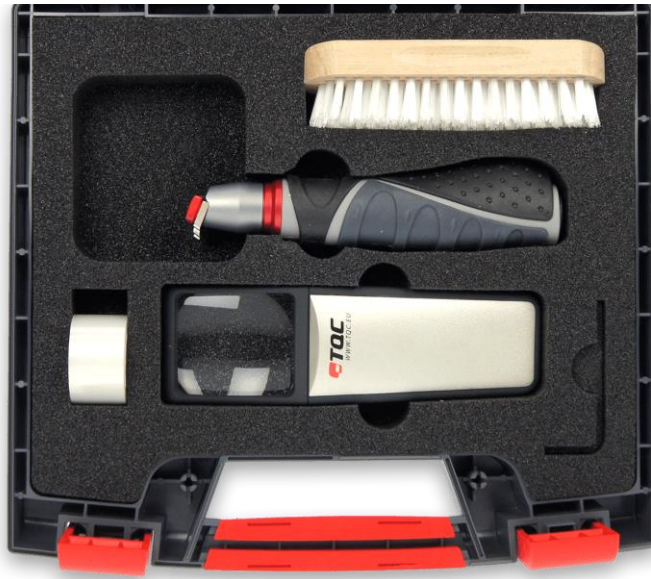
Elektrostatik toz boyalı plaka üzerine standartlarına uygun diř aralıklı özel kesme bıçağı ile seri kesikler atılarak adezyon etkinliğı incelendi. Metal yüzeyinden kopan parçacıklar ile değerlendirme tablosu arasında ilişkilendirme yaparak sınıflandırma yapıldı. Şekil 4.9.' da cross-cut test seti gösterildi.

Şekil 4.9. Cross-cut test setine ait fotoğraf.

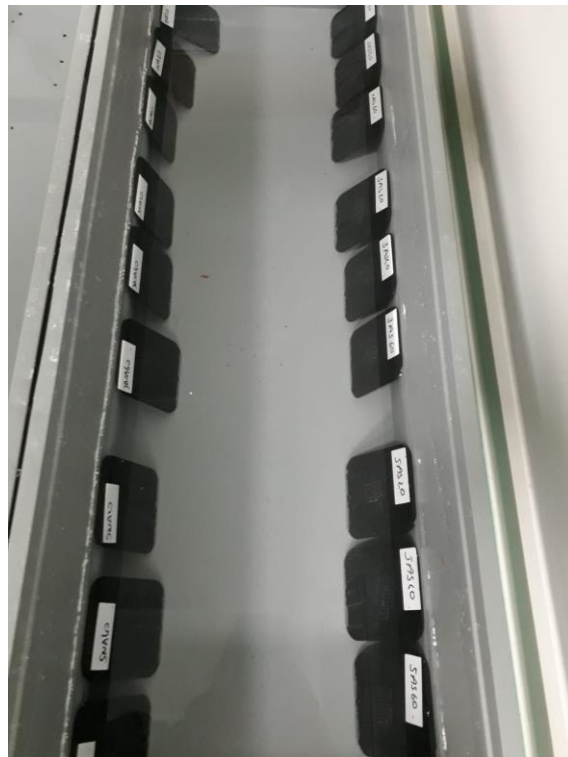
Elektrostatik toz boyama işlemleri tamamlanan galvaniz sacların tüm yüzey alanına etkiyen kütle/hacimce %5' lik NaCl sulu ortamında 72 saat boyunca daldırma yöntemiyle uygulandı. Daha sonra plakalar oda koşullarında kurutulularak cross-cut testi uygulandı. Şekil 4.10.' da tuzlu su ortamına dayanım testine ait görsel verildi. Korozif ortama maruz bırakılan plakaların adezyon etkinliği incelendi.

Şekil 4.10. Tuzlu su ortamına dayanım testine maruz bırakılan plakalara ait fotoğraf.

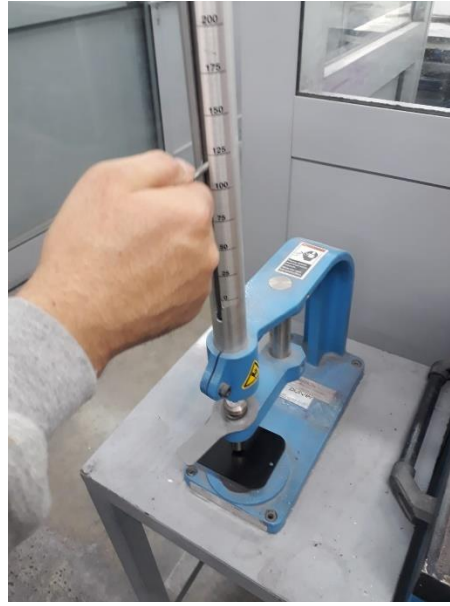
Elektrostatik toz boya kaplı plaka üzerine standartlarına uygun olarak 1kg ağırlığında cisim 250mm yükseklikten metal yüzeyine doğal düşüş ile bırakıldı. Şekil 4.12.' de elektrostatik toz boya kaplı plakalara uygulanan darbe testi uygulaması gösterildi. Darbe etkisiyle metal yüzeyindeki toz boyanın deformasyon durumu standartlara uygun olarak değerlendirildi.

Şekil 4.12. Darbe testi uygulamasına ait fotoğraf.

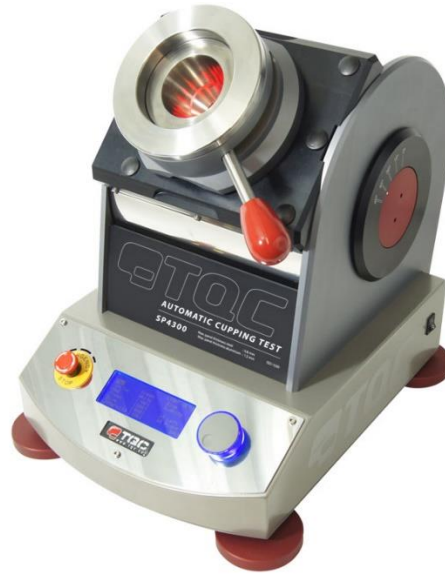
Elektrostatik toz boya kaplı plakalar üzerinde standartlara uygun olarak çatlama direnci Şekil 4.14.' te elektrostatik toz boya kaplı plakalara uygulanan cupping testinin yapıldığı cihaz gösterildi. Toz boyalı plaka üzerine 0,2mm/s hızında sabit bir hızla uygun bir çene yardımıyla batma işlemi uygulandı. Toz Boyanın metal yüzeyinde çatlamaya karşı gösterdiği direnç ve toz boyanın metal yüzeyi üzerindeki yapışma etkinliği standartlara uygun olarak ölçülmesi sağlandı.

Şekil 4.14. Cupping testi cihazına ait fotoğraf.

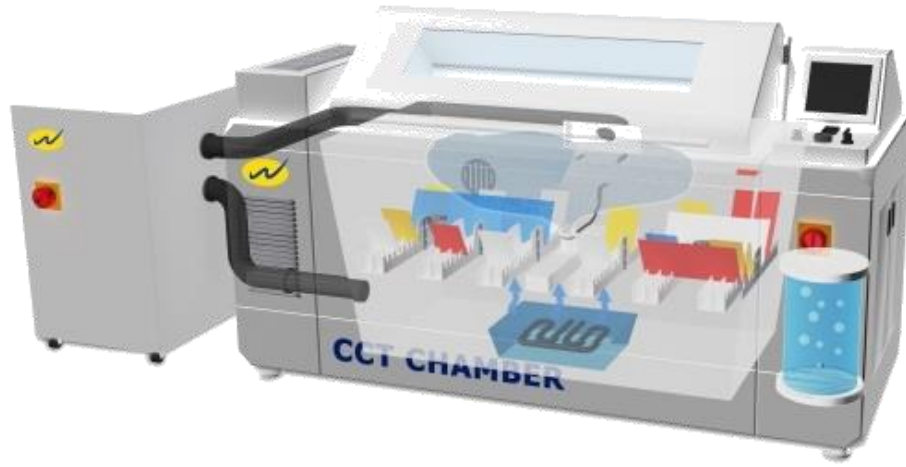
Döngüsel korozyon test uygulamaları ile doğal korozyon için mümkün olabilen en iyi laboratuvar simülasyonunu sağlayarak 3FA20, 3SA20 ve 3NA20 numuneleri üzerinde 240 saat boyunca sprej tuz testi uygulandı. Standartlara uygun olarak plakaların kabarcıklanma değeri, paslanma değeri ve korozyon derecesi incelendi. Şekil 4.15.' te sprej tuz kabini görünüşü verildi.

Şekil 4.15. Sprej tuz testi kabine ait görünüşü.

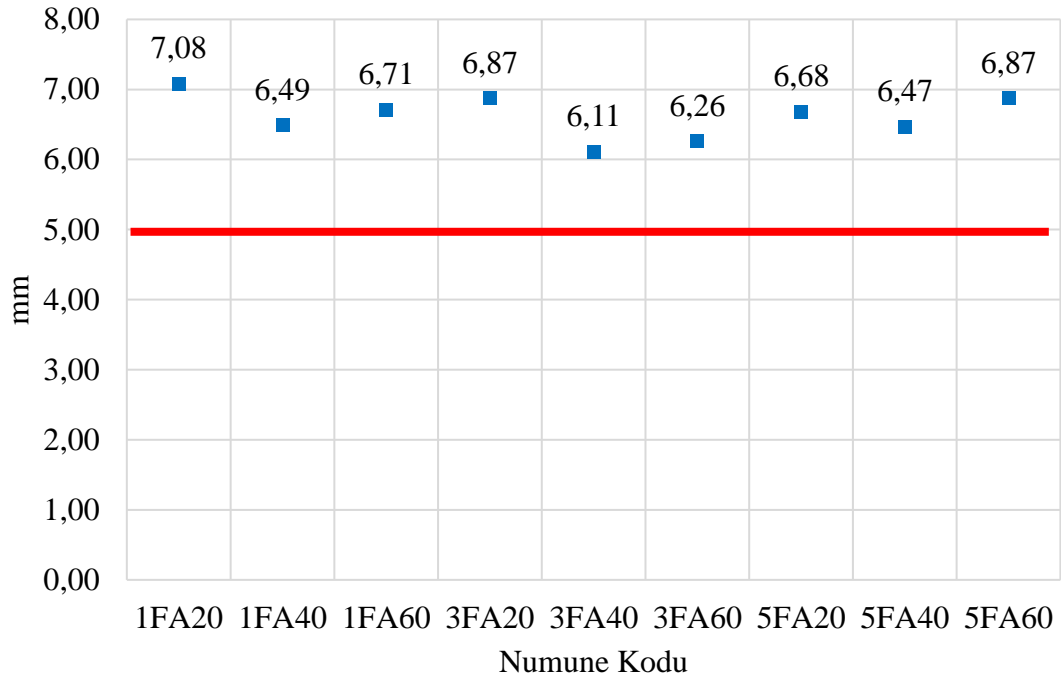
Şekil 5.9. Formik asit ile pasive edilen plakaların cupping direnci deęerleri.

Şekil 5.9. incelendiğinde formik asit ile pasive edilen numunelere uygulanan cupping testi bulgularında plakaların 5 mm' nin üzerinde çatlama direncine sahip olduęu görüldü.

Formik asit ile pasive edilen plakaların cupping direnç deęerlerini gösteren grafik Şekil 5.9.'da verildi.

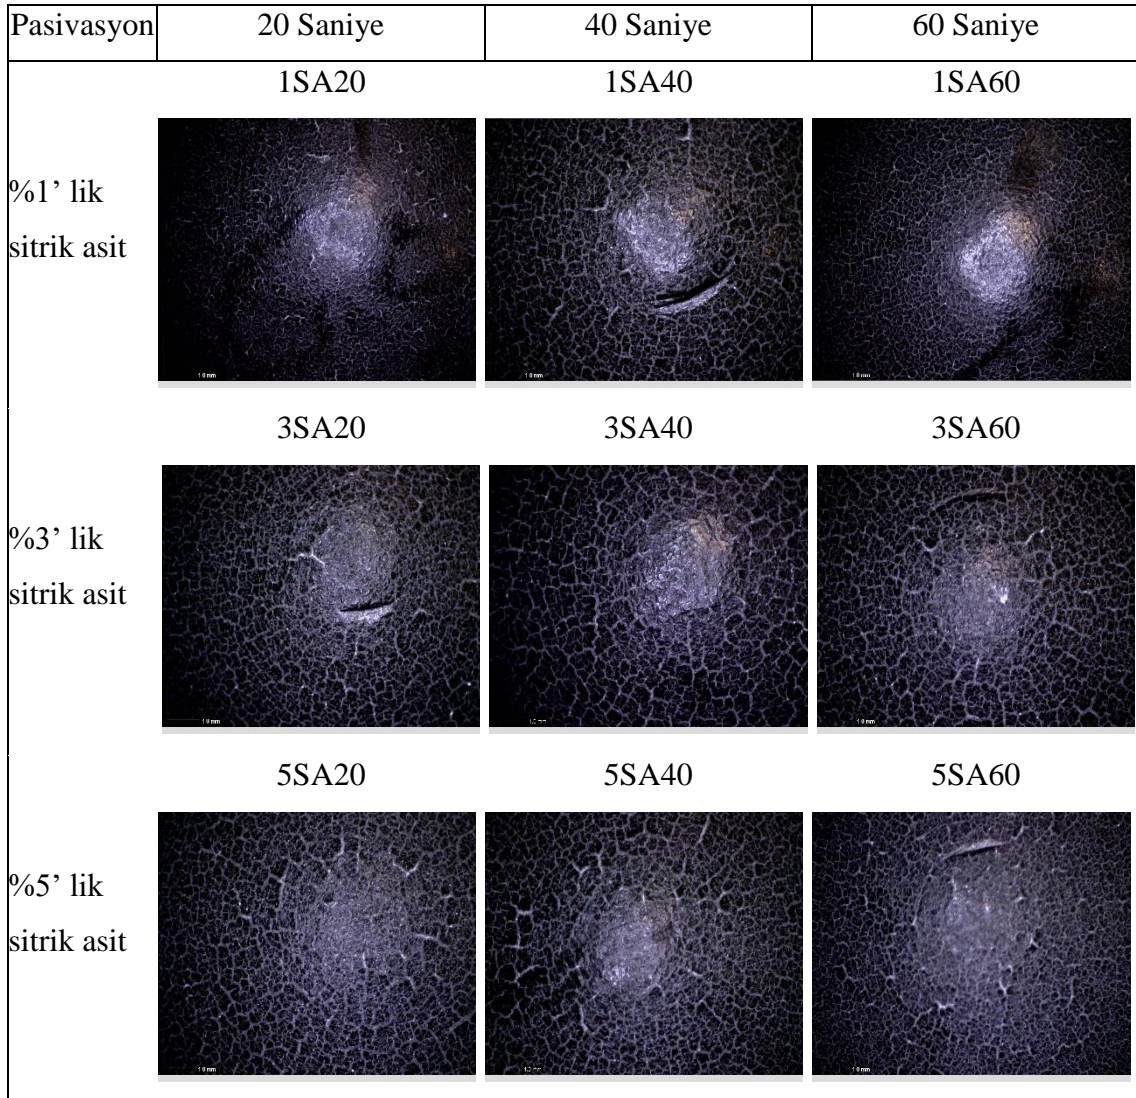
Şekil 5.17. Sitrik asit ile pasive edilmiş toz boyalı galvaniz sacların 40x büyütülmüş cupping testine ait görüntüleri.

Şekil 5.17. incelendiğinde sitrik asit ile pasive edilen numunelere uygulanan cupping testi bulgularında toz boya kalkması görülmedi.

Şekil 5.17.' de sitrik asit ile pasive edilmiş toz boyalı galvaniz sacların 40x büyütülmüş cupping testine ait görüntüleri verilmektedir.

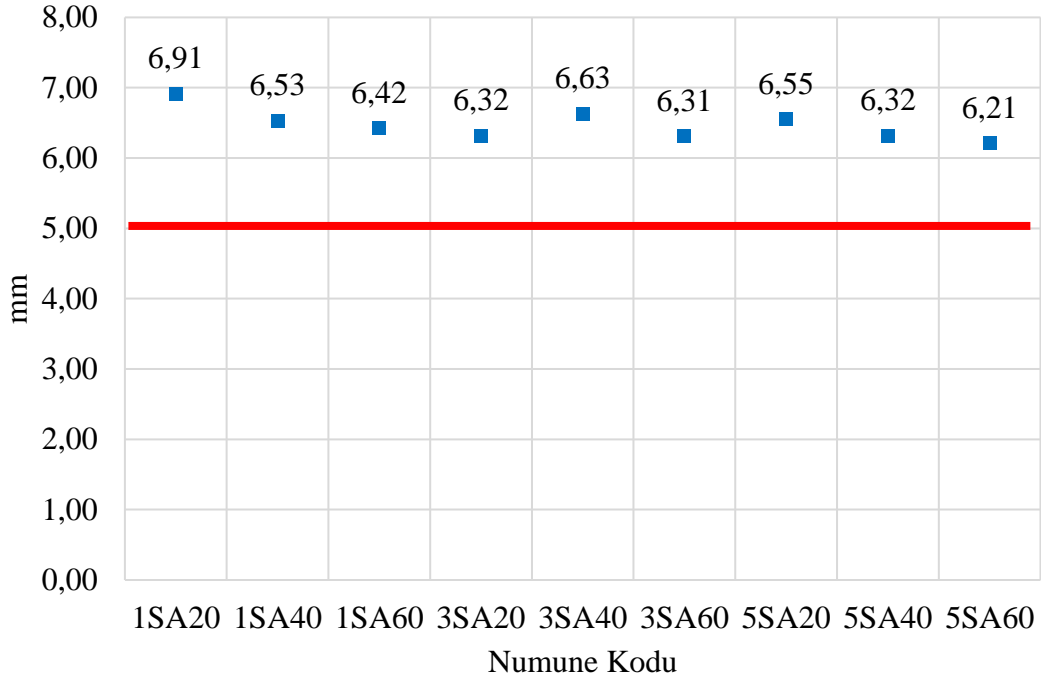
Şekil 5.18. Sitrik asit ile pasive edilen plakaların cupping direnci değerleri.

Şekil 5.18. incelendiğinde sitrik asit ile pasive edilen numunelere uygulanan cupping testi bulgularında plakaların 5 mm' nin üzerinde çatlama direncine sahip olduğu görüldü.

Sitrik asit ile pasive edilen plakaların cupping direnç değerlerini gösteren grafik Şekil 5.18.' de verildi.

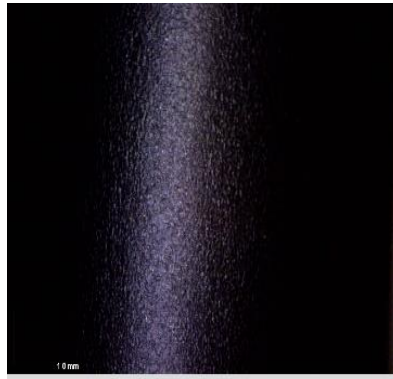
Şekil 6.17. Başarılı olarak değerlendirilen 3FA20 numunesinin silindirik bükme testine ait görüntüsü.

Formik asit ile pasive edilen toz boya kaplı plakaların darbe testinde elektrostatik toz boyanın metal yüzeyine yapışma etkinliğinin %1' lik, %3' lük ve %5' lik çözeltilerinde oldukça iyi olduğu görüldü. Formik asit ile pasive edilen toz boya kaplı plakaların deforme olan yapısında boya kalkması görülmedi.

Şekil 6.17.' da başarılı olarak değerlendirilen 3FA20 numunesinin görüntüsü verildi.

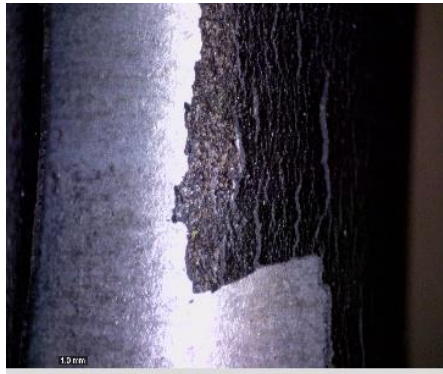
Şekil 6.19. Başarısız olarak değerlendirilen 5NA40 numunesinin silindirik bükme testine ait görüntüsü.

Nitrik asit ile pasive edilen toz boya kaplı plakaların darbe testinde elektrostatik toz boyanın metal yüzeyine yapışma etkinliğinin %1' lik, %3' lük ve %5' lik çözeltilerinde kötü olduğu görüldü. Nitrik asit ile pasive edilen toz boya kaplı plakaların deforme olan yapısında boya kalkması görüldü.

Şekil 6.19.' de başarısız olarak değerlendirilen 5NA40 numunesinin görüntüsü verildi.
