YENİŐEHİR İLÇESİ'NİN (BURSA) DEPREMSELLİĐİNİN İNCELENMESİ

YÜKSEK LİSANS TEZİ

MİKAİL AKTÜRK

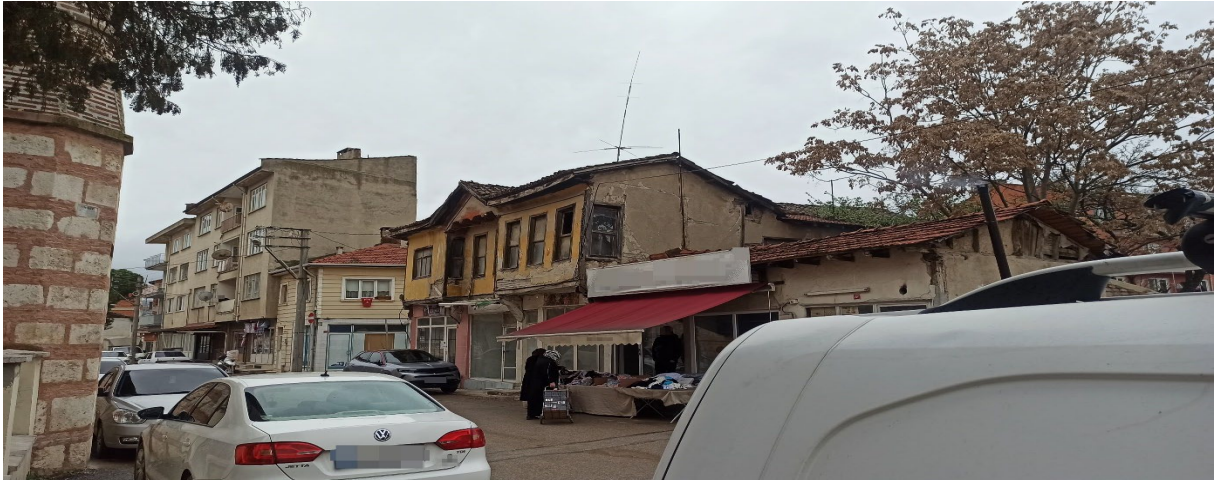
Riskli binaların tespitindeki ilk değerlendirme uzman mühendisler tarafından yapılan görsel incelemelerdir (Deha Metal, 2024). İncelemede mühendisler binanın dış yüzey durumu, binanın yapısal elemanları ve binanın bulunduğu zemini detaylı olarak inceler. Bu inceleme binada bulunan çatlaklar, çürümüş malzemeler ve binada eğilme veya yapısal bozulmalar gibi tehlikeye yol açabilecek elemanların tespitinde hızlı ve pratik bir yaklaşımdır. Bu tür hızlı değerlendirme yöntemleri, genellikle önceliklendirme ve daha detaylı analizler için yol haritası oluşturma amacıyla kullanılır (Tezcan vd., 2002) (Fotoğraf 1.1).

Fotoğraf 1.1 İlçe Merkezine Ait Simetriği Bozulmuş Eski Yapı

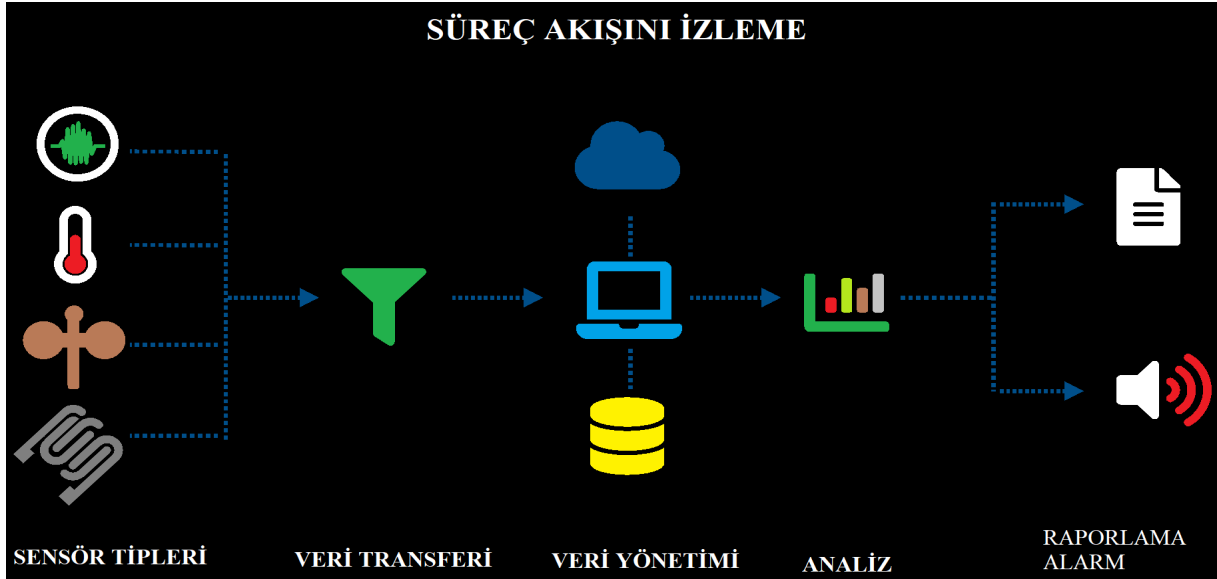
Binaların zaman içerisinde nasıl bir tepki verdiğini ve fiziksel durumunu takip etmek için kullanılan çeşitli izleme teknolojilerini içerir (Şekil 1.1). Binalara çeşitli sensörler takılır ve bu sensörler ile binalarda zaman içerisinde meydana gelebilecek deformasyonları sürekli olarak ölçer (Çatbaş ve Alptekin, 2018).

Şekil 1.1 Süreç Akışını İzleme Şeması

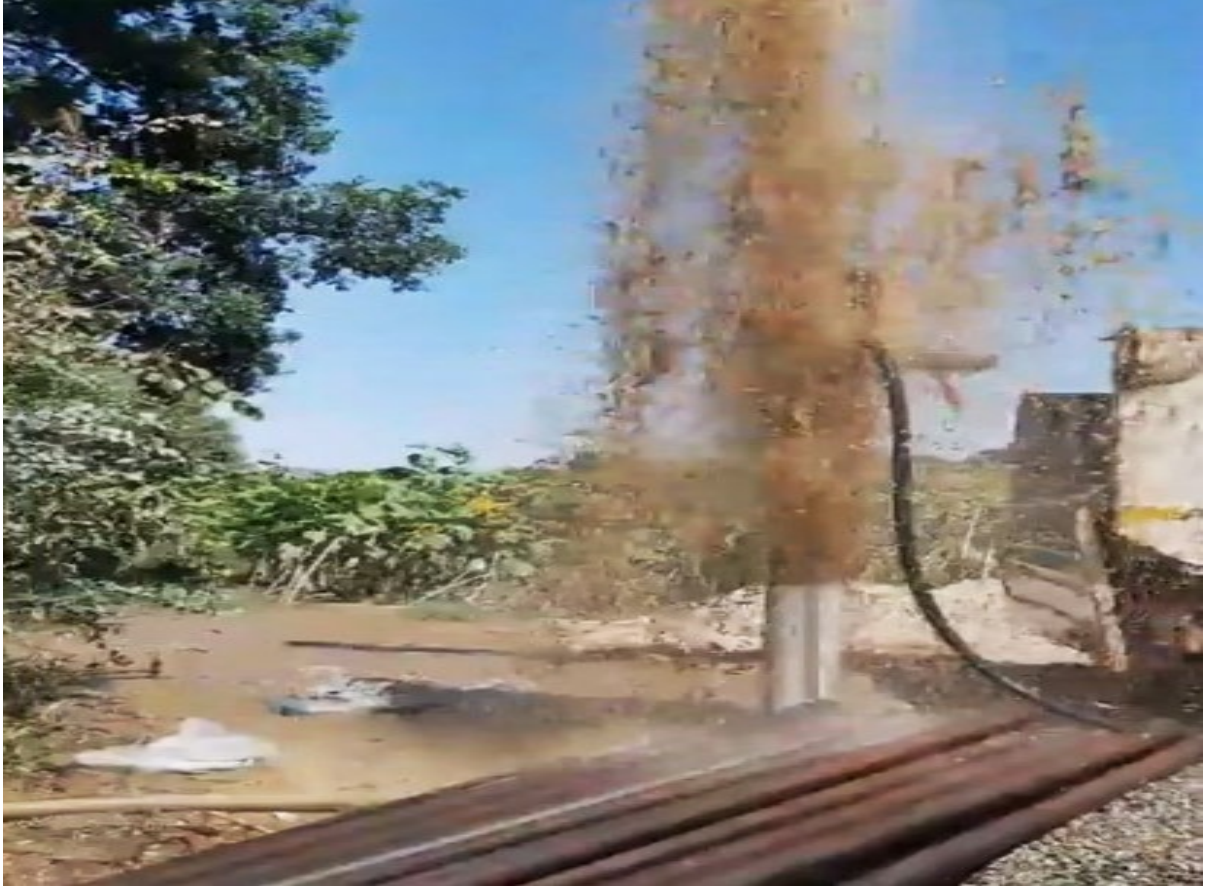
Fotoğraf 3.1 Bölgede Yapılan Sondaj Çalışmaları

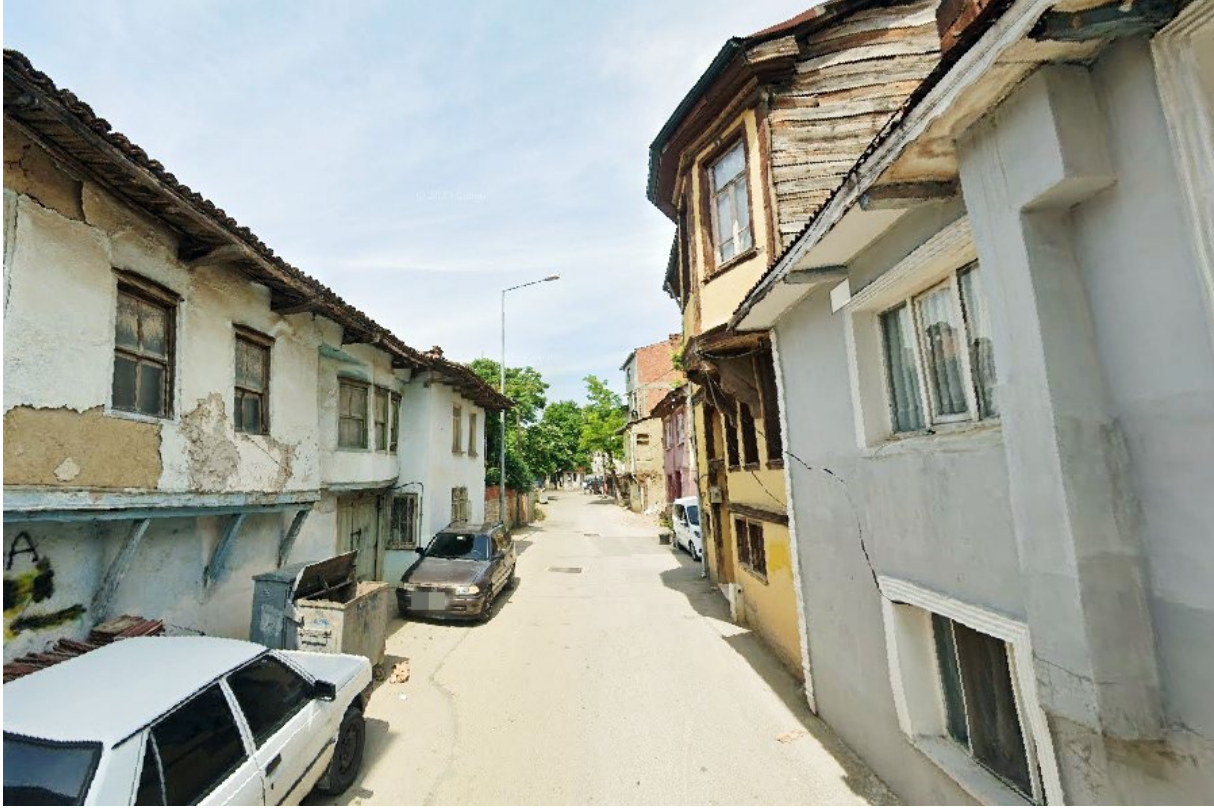
Fotoğraf 3.2 İlçe 'de Bulunan 1980'li ve 1990'lı Yıllardan Kalma Binaların Bulunduğu Bir Sokak

Yenişehir'deki mevcut yapı stoğu, farklı dönemlerde uygulanan bina yapım tekniklerinin çeşitliliğini yansıtmaktadır. Bu durum, bölgedeki deprem risk analizini karmaşık hale getirmekte ve detaylı bir değerlendirme gerektirmektedir. Özellikle kırsal mahallelerde ve eski yerleşim alanlarında yaygın olan geleneksel yapılar (kerpiç, ahşap), genellikle düşük dayanıklılık gösterirler, deprem anında kolayca hasar görebilir veya yıkılabilirler ve yangın riski yüksektir. İlçe merkezinde ve eski yerleşim alanlarında yaygın olan 1980 öncesi betonarme yapılar, genellikle eski yönetmeliklere göre inşa edilmişlerdir, yetersiz malzeme kalitesi ve işçilik sorunları görülebilir ve kolon-kiriş bağlantılarında zayıflıklar olabilir. İlçe merkezinde ve hızla gelişen mahallelerde yaygın olan 1980-2000 arası betonarme yapılar, denetimsiz yapılaşma nedeniyle "zayıf kat", "kısa kolon" ve "çarpışma etkisi" gibi yapısal

kusurlar görülebilir ve malzeme kalitesi ve işçilik sorunları devam edebilir. İlçe merkezinde ve yeni yerleşim alanlarında yaygın olan 2000 sonrası betonarme yapılar, yeni yönetmeliklere göre inşa edilmiş olsalar da denetim eksiklikleri ve malzeme kalitesi sorunları görülebilir ve özellikle yüksek katlı binalarda yapısal riskler daha fazladır. Sanayi tesisleri ve bazı kamu binalarında görülen çelik yapılar, genellikle daha dayanıklıdır ancak yangın ve korozyon gibi riskler taşırlar ve uygulama hataları ve malzeme kalitesi sorunları görülebilir. Yenişehir'deki yapı stoğunun büyük bir kısmı deprem riski taşımaktadır, özellikle geleneksel ve eski betonarme yapılar öncelikli olarak ele alınmalıdır, yapı denetim sisteminin güçlendirilmesi ve malzeme kalitesi kontrolünün artırılması gerekmektedir, kentsel dönüşüm projeleri hızlandırılmalı ve riskli yapılar öncelikli olarak dönüştürülmelidir ve halkın deprem konusunda bilinçlendirilmesi ve acil durum planlarının hazırlanması önemlidir.

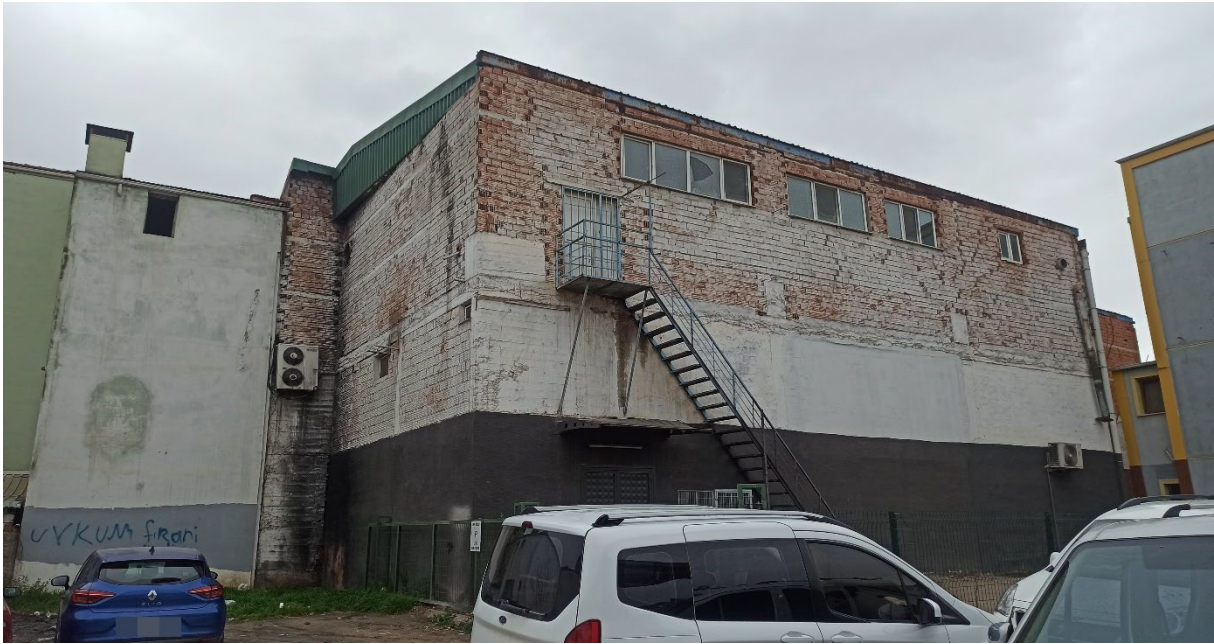
Fotoğraf 3.3 İlçe 'de Bulunan Üst Kat Düğün Salonu Alt Kat Ticaret Amaçlı Kullanılan Yönetmeliğe Uymayan Bina

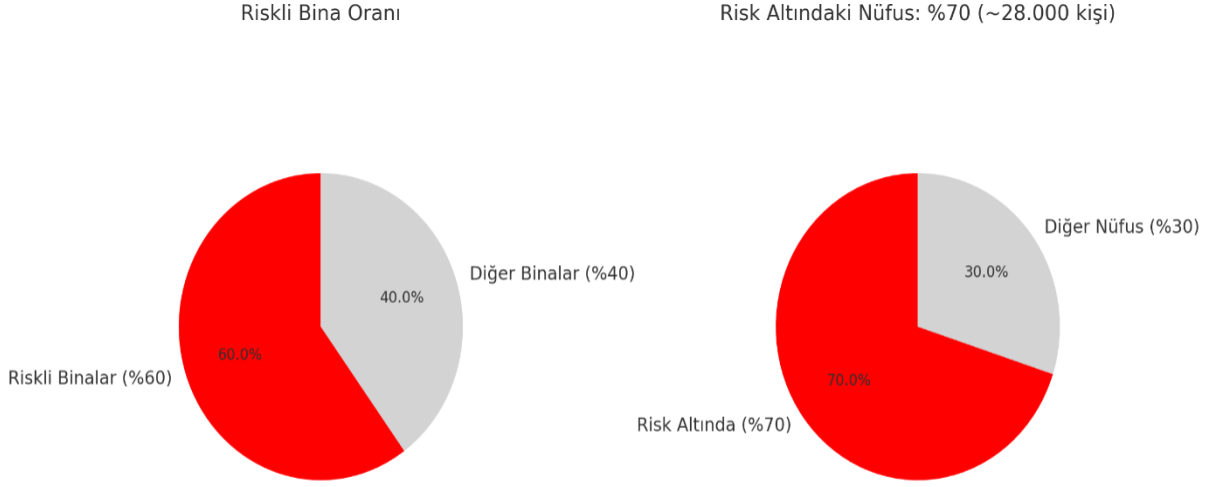
Grafik 3.3 Risk Altındaki Bina ve Nüfus Grafiği

İlçe merkezinde bulunan Gündoğan, Ulucami, Tabakhane, Çayır ve Yılmaz mahalleleri yapı bakımından daha eski yönetmeliğe uymayan binalar kaçak katların ve gecekonduların yapılarının daha çok gözlemlendiği mahallelerdir. İlçe merkezinin ve çarşısının da bu mahalleler içerisinde bulunduğu riskli binaların tadilat ve kentsel dönüşüm işlemlerinin bir an önce yapılması gerekmektedir (Grafik 3.3).

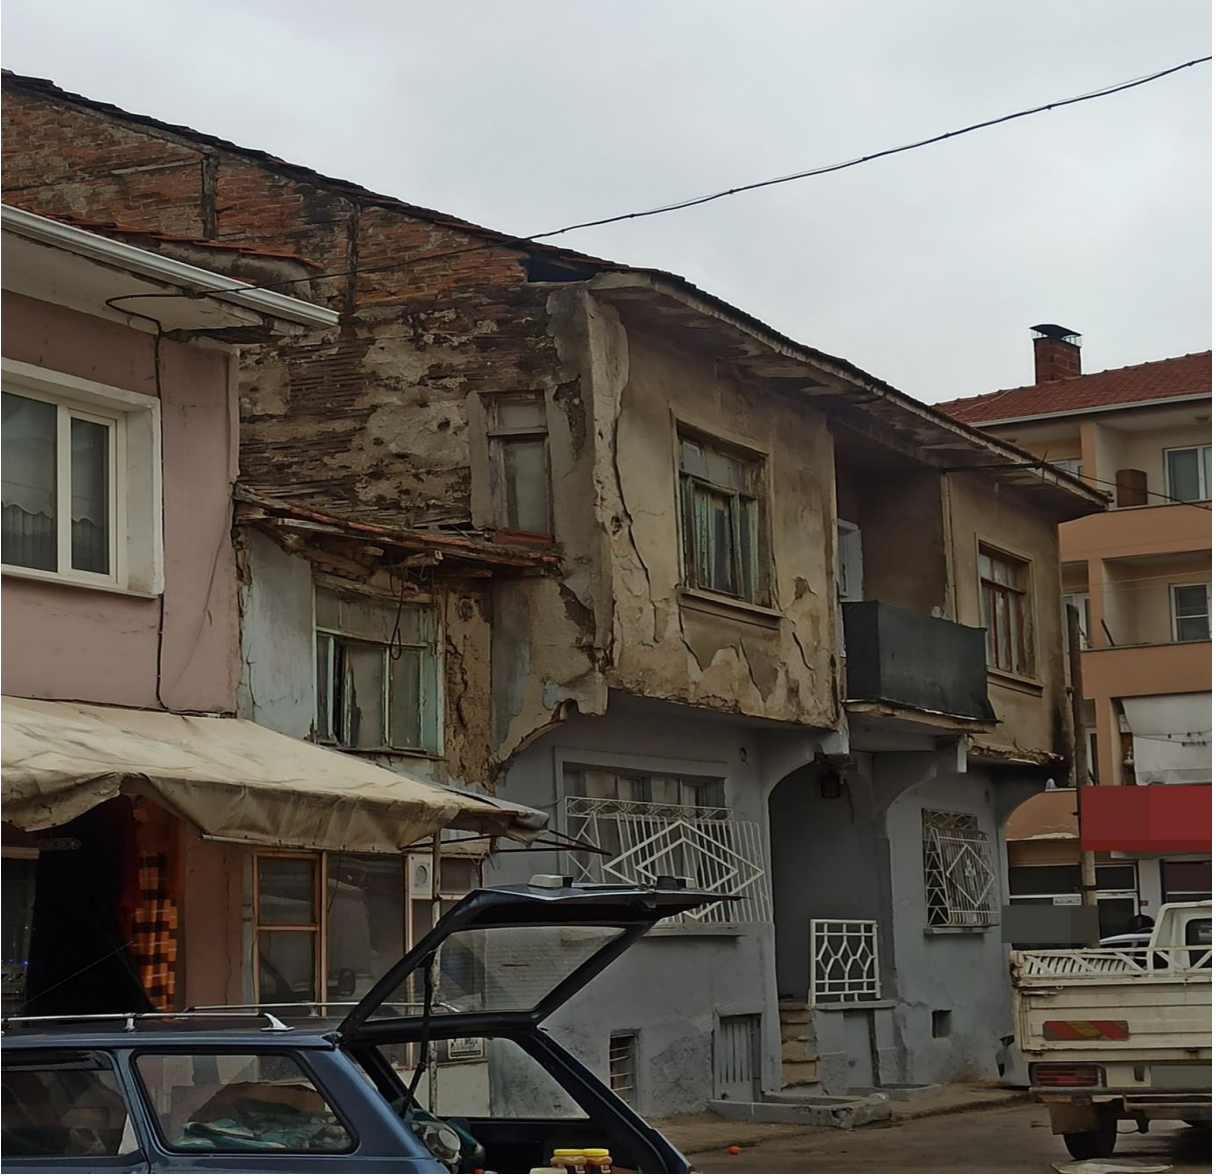
Fotoğraf 3.4 Ulucami Mahaltesinde Bulunan İçerisinde Yaşamın Bulunduğu Risk Taşıyan Bina
