KÖPRÜLERDE TAŞKIN ETKİSİNİN ARAŞTIRILMASI

**Nuri YILMAZ
Yüksek Lisans Tezi**

**BİLECİK, 2020
Ref. No: 10344226**

INVESTIGATION OF FLOOD EFFECTS ON BRIDGES

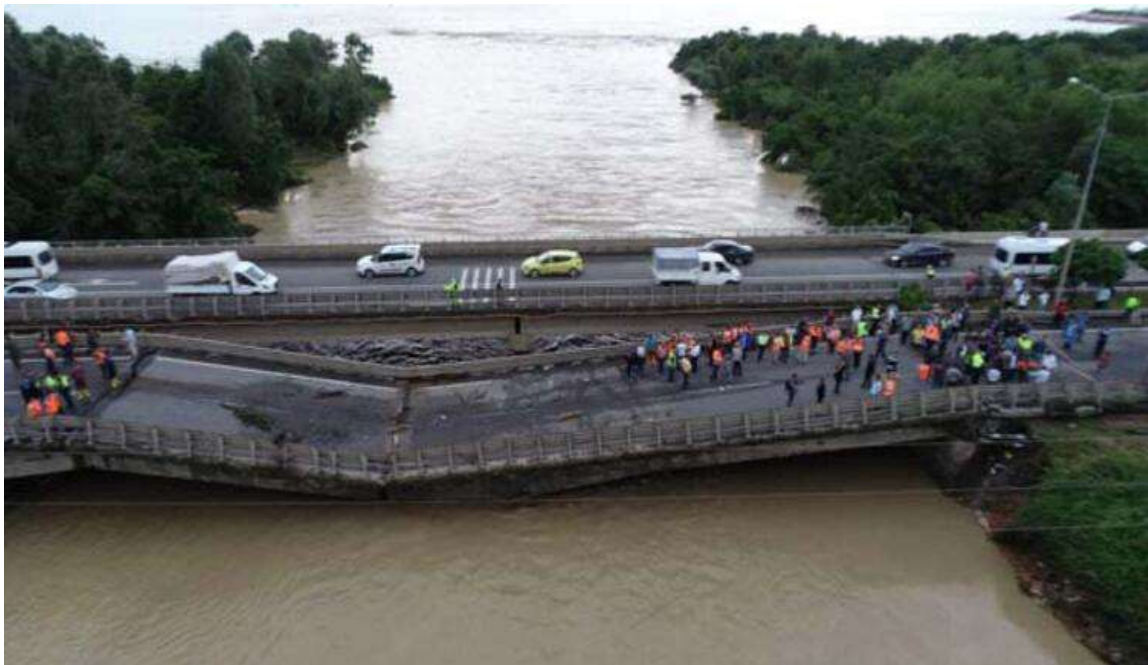
Şekil 1.1’de görüldüğü üzere ülkemizde yakın zamanda 2018 tarihinde Ünye’de meydana gelen sel afeti nedeniyle Karadeniz sahil yolu üzerinde cevirdere deresinin denizle buluştuğu noktada bulunan köprü hasar görmüş ve ulaşım olumsuz yönde etkilenmiştir. Köprü orta ayaklı ve tabliyeli olarak tasarlanarak yapılmıştır gelen taşkın sonucu orta ayakta hasar meydana gelmiş ve tabliye göçmüştür (URL 4, 2019).

Şekil 1.1. Ordu, Ünye sahil yolu köprüsü, sel afeti, (URL 4, 2019)

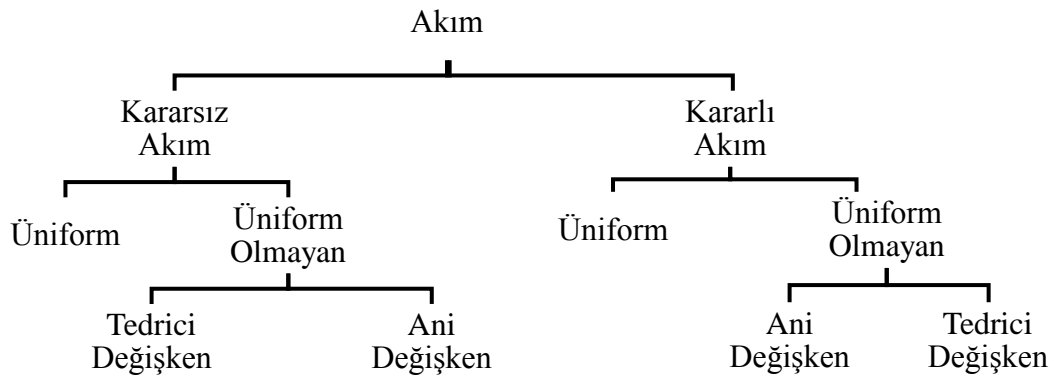
Şekil 3.1. Açık kanallarda akım sınıflandırılması (Chow,1959).

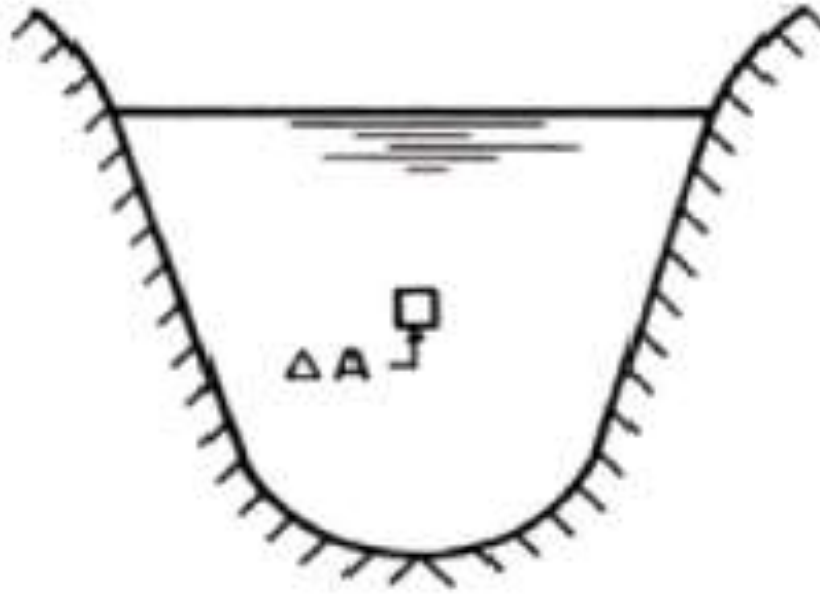
Bir açık akarsu kanalı içerisindeki suyun hızı, kesit içerisinde bulunan bir noktadan başka bir noktaya değişim gösterir. Şekil 3.2'de bir akarsuya ait en kesit görülmektedir. Gösterilen şekil içerisindeki akım içerisinde sonsuz küçük d_A kesitindeki akarsuyun hızı u olsun. Bundan nedenle bir akarsu kanalı kesitindeki $(u^2/2g)_{ort}$ ortalama hız yüksekliği ile ortalama su hızından hesaplanan hız yüksekliği $V^2/(2g)$ birbirine eşit değildir. Bu farklılık α hız yüksekliği katsayısı ile giderilir.

Şekil 3.2. Bir kanala ait en kesit (Chaudhry,1993).

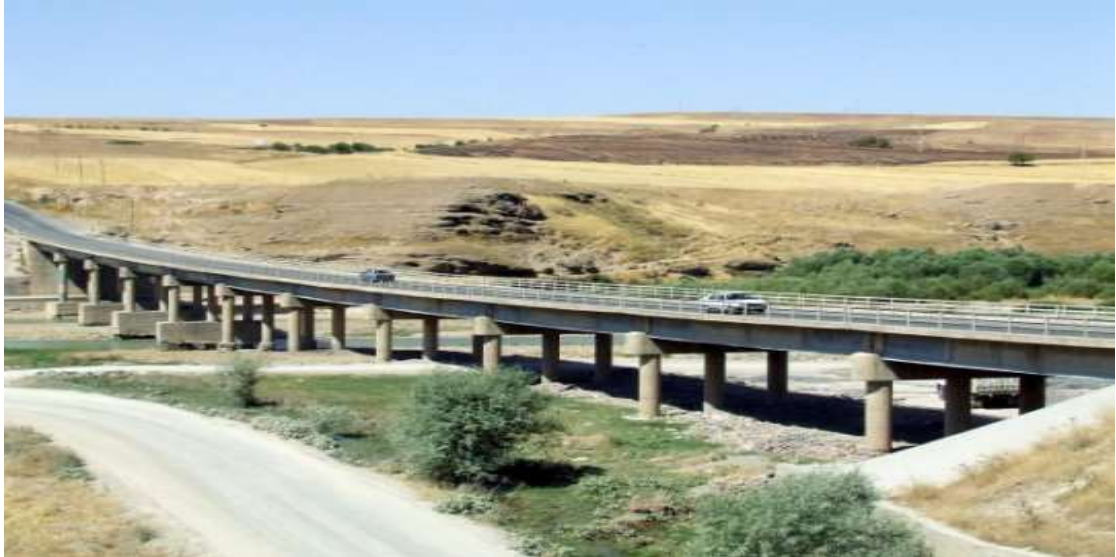
sebebiyle oluşmasına daralma oyulması denilmektedir. Akım alanına konuşlandırılmış bir köprünün ayakları etrafında oluşan çevrıntilerin oluşturduğu oyulmaya ise yerel oyulma denilmektedir. Aynı akarsu üzerinde akarsuyun rejimine bağlı olarak bazen köprü ayaklarında malzeme biriktirir bazen ise köprü ayaklarını oyabilmektedir. Bu nedenle akarsu üzerinde bulunan köprü ayaklarında oyulma olsa dahi bu uzun bir süre alabilmektedir. Dolayısıyla köprü açıklığındaki potansiyel oyulma eğilimi araştırılırken genel taban oyulmasının fazla bir önemi olmayacaktır. Membadan sürüntü malzeme gelip gelmediğine bağlı olarak akarsularda iki tip oyulma oluşmaktadır. Konuya örnek olarak aşağıda Şekil 4.3’de Adıyaman ilinde bulunan Göksu nehri üzerindeki bir karayolu köprüsünün ayaklarında taban malzemesi hareketi sonucu oluşan oyulma karayolu köprüsünün şekli ve orta ayaklar etrafında oluşan hasar görülmektedir.

Şekil 4.3. Adıyaman Göksu köprüsü, (URL 7, 2020).

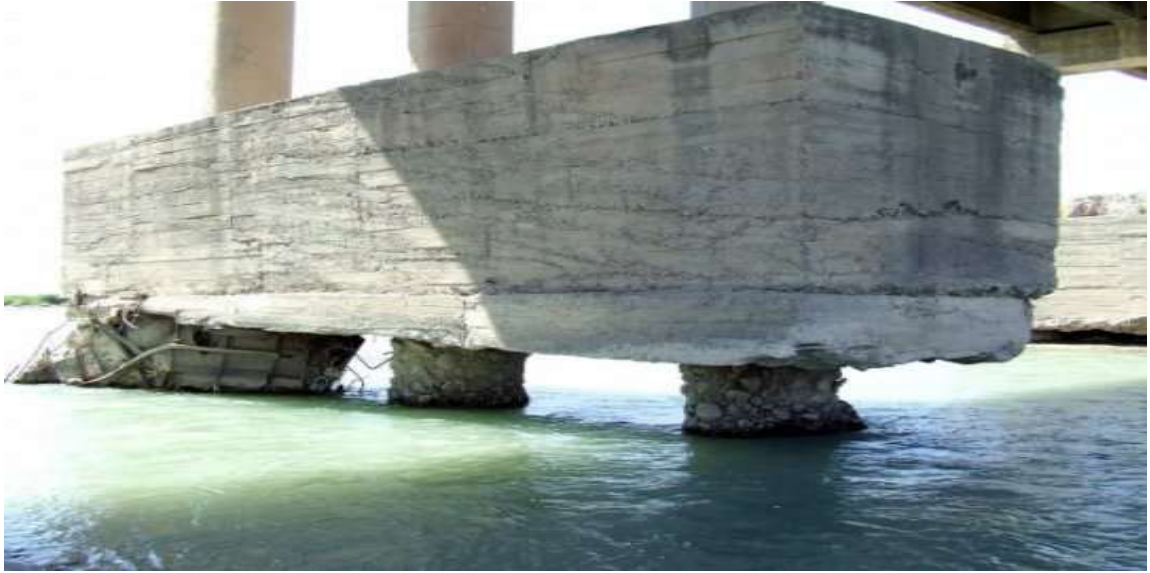
bile tehlikeye sokabilmektedir. Şekil 4.4’de Adıyaman ilinde bulunan Göksu nehri üzerindeki bir karayolu köprüsünün orta ayaklarında taban malzemesi hareketi nedeniyle meydana gelen oyulma açıkça görülmektedir (URL 7, 2020).

Şekil 4.4. Adıyaman Göksu köprüsü ayaklarında oluşan oyulma, (URL 7, 2020).

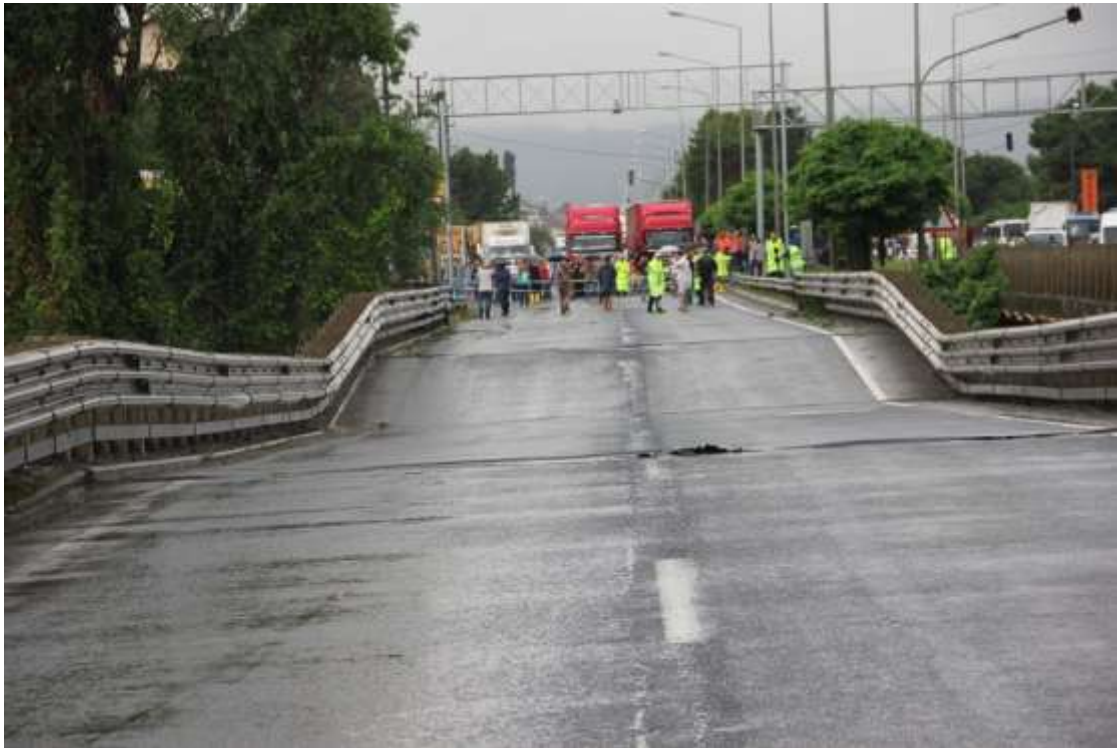
Bu konulara günümüze yakın ve ülkemizde yaşanan afetlerden örnek vererek konunun önemi açıklanmak istenirse; Şekil 4.5’de görüldüğü üzere Ordu ili, Ünye ilçesinde 09.08.2018 tarihinde meydana gelen aşırı yağışlar sonucu Karadeniz sahil yolunda bulunan ve ulaşımı sağlayan orta ayaklı ve tabliyeli köprü ve dere üzerindeki başka köprüler yıkılmıştır.

Şekil 4.5. Ordu, Ünye sahil yolu köprüsü, sel afeti, (URL 5, 2019).

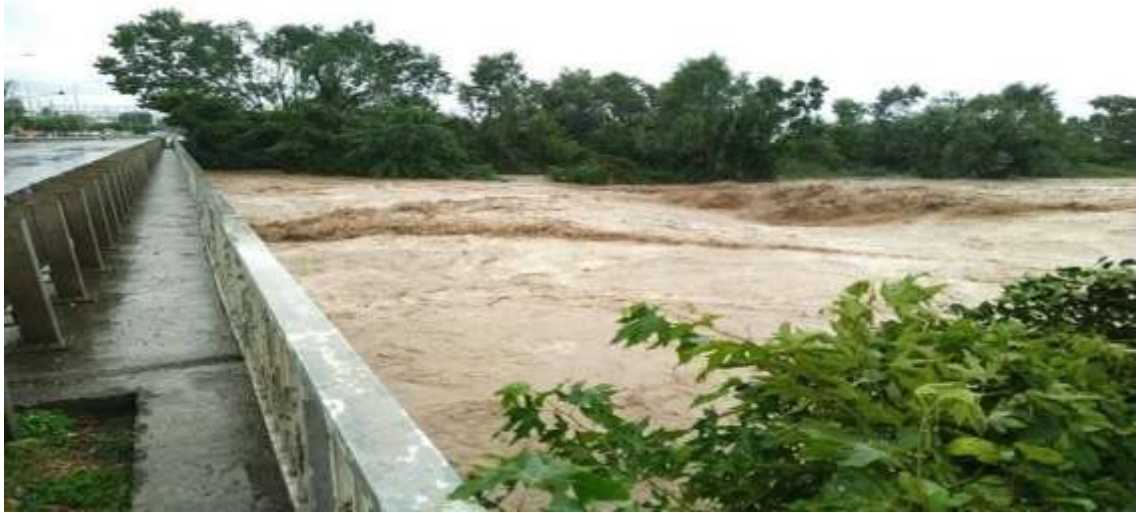
Ani su baskınlarının yani taşkınların hayatımızda ne kadar önemli bir afet olduğunu bir kez daha gördüğümüz bu olayda akarsu üzerinde bulunan 8 adet köprü yıkılmıştır. Bunlardan en önemlisi Karadeniz sahil yolu otopanında bulunan köprüdür. Köprü sel sonrası hasar almış ve trafiğe kapatılmıştır. Gelen ani su miktarı sonucu köprünün kesitinin ve hava payının yetersiz kaldığı ve gelen su miktarını karşılayamadığı Şekil 4.6’da açıkça görülmektedir (URL 5, 2019).

Şekil 4.6. Ordu, Ünye sahil yolu köprüsü, sel afeti, (URL 5, 2019).

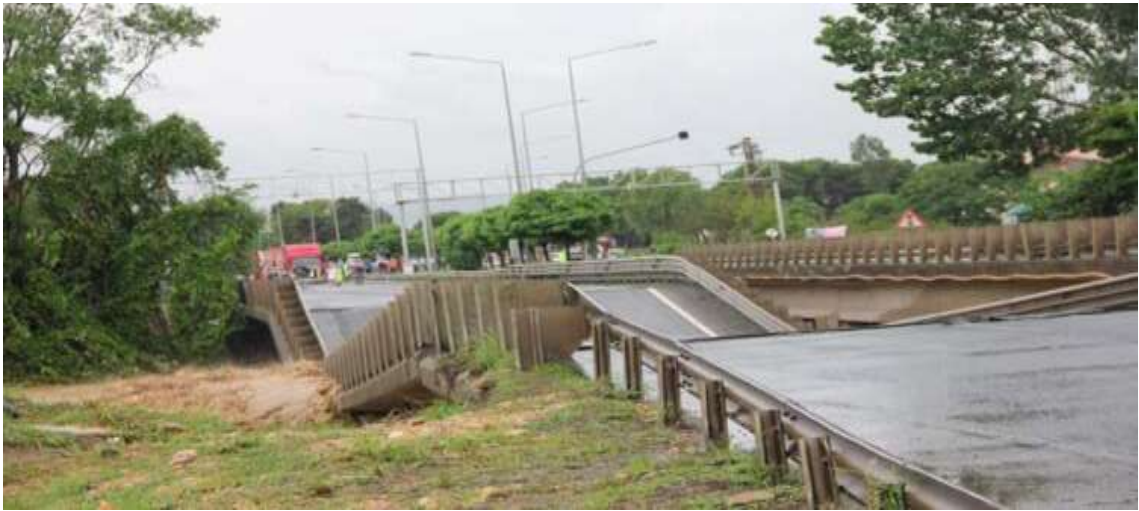
Bunun sonucu köprünün tabliyesinde ve köprü ayaklarında oldukça büyük bir hidrolik kuvvet oluşmuştur. Su savaklanarak memba kısmında kabarmıştır. Taşkınlı karşılama yetersiz kalan köprü açıklığı ve gelen büyük hidrolik kuvvet sonucu Şekil 4.7’de görüldüğü gibi köprü orta ayaklarında oynama meydana gelmiş ve köprünün üst tabliyesi göçmüştür (URL 4, 2019).

Şekil 4.7. Ordu, Ünye sahil yolu köprüsü, sel afeti, (URL 4, 2019)

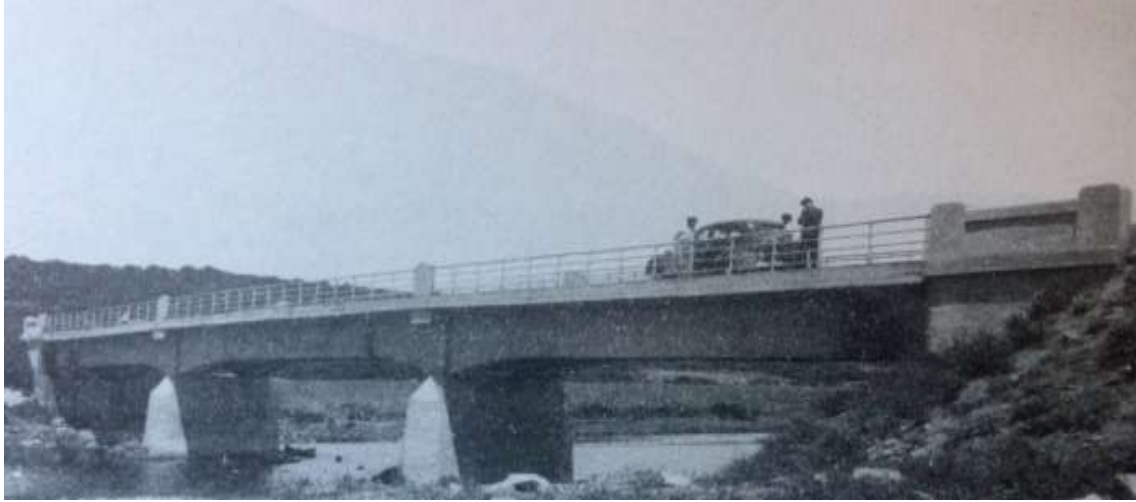
Köprü 1935 yılında iki adet orta ayak üzerine üç gözlü ve tabliyeli olarak yapılmıştır. Şekil 4.8’de köprünün yapıldığı zamanki fotoğrafı görülmektedir (URL 6, 2019).

Şekil 4.8. Ordu, Ünye sahil yolu köprüsünün 1935 yılında imal edildiği zamanki görüntüsü, (URL 6, 2019).

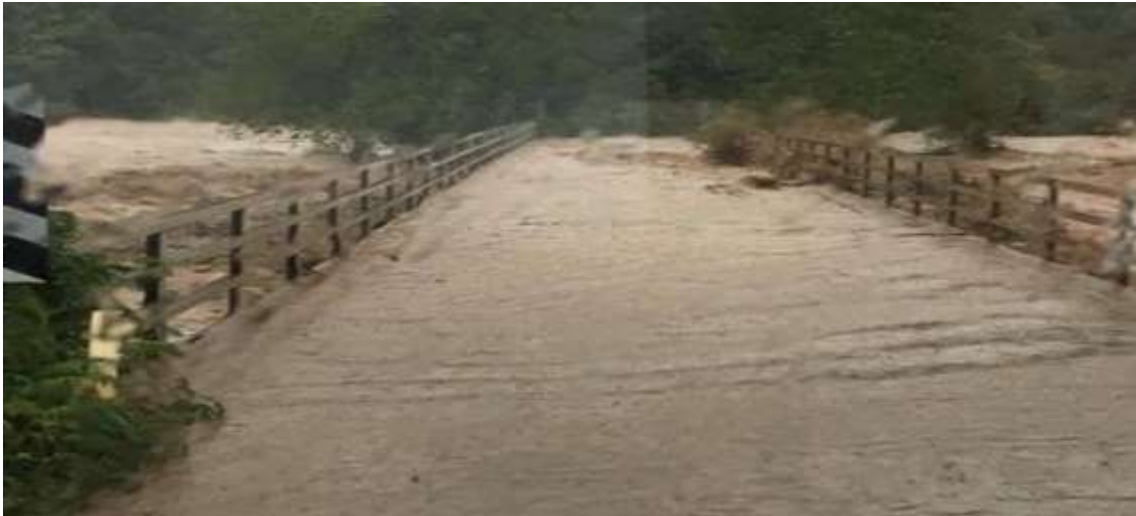
O zamanlarda tasarımları yapılan akarsu köprülerinde genelde yapısal yükler dikkate alınarak tasarımlar yapılıyordu. Hidrolik etkenler fazla dikkate alınmazdı. Yaşanan taşkın esnasında Cevizdere üzerinde bulunan ve yıkılan başka bir köprünün hidrolik açıdan ne kadar yetersiz kaldığı Şekil 4.9’da görülmektedir (URL 5, 2019).

Şekil 4.9. Ordu, Ünye cevizdere deresi üzerindeki başka bir köprü, (URL 5, 2019).

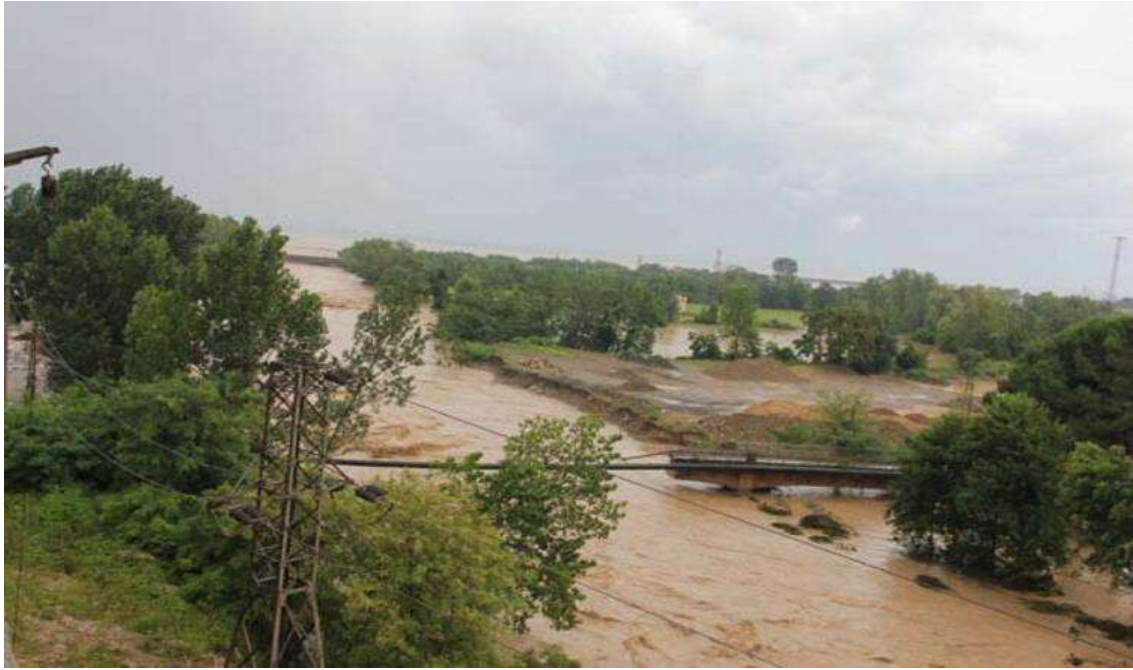
Köprünün kesitinin taşkın sırasında ne denli zorlandığı, kesitinin yetersiz kaldığı bunun sonucunda, suyun savaklanma yaparak memba kısmında kabarma oluşturduğu açıkça görülmektedir. Köprünün taşkını karşılayamama nedenleri ise; köprünün ayak açıklığının yetersiz kalması, köprü hava payının az olması ve bunun sonucu olarak gelen taşkın debisini karşılayamaması olarak sayılabilir. Yıkılan köprülerin derenin Karadeniz'e döküldüğü noktalarda da bulunması ise köprülere etki eden hidrolik etkileri daha da artırmaktadır. Gelen yüksek kuvvetteki taşkın debisine dayanamayarak göçen birçok köprünün Şekil 4.10'da görüldüğü gibi tabliyelerinin zarar görek göçtükleri görülmektedir. Dere üzerinde bulunan başka köprüler de sel sırasında benzer durumlar nedeniyle hasar almış ve bölgede büyük bir afet yaşanmıştır (URL 4, 2019).

Şekil 4.10. Ordu, Ünye cevizdere deresi üzerindeki diğer köprülerin durumu, (URL 4, 2019).

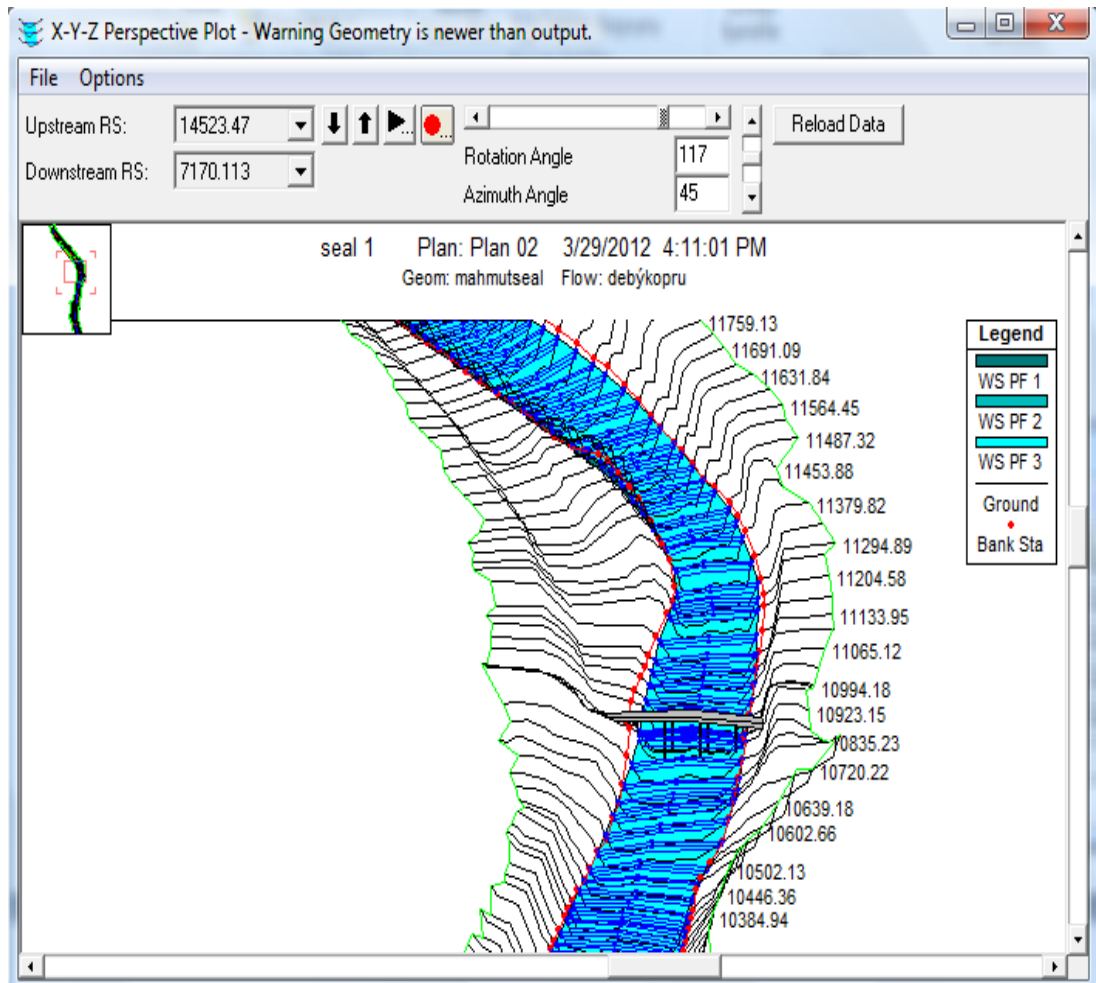
Şekil 5.6'da ise akarsuyun kesitleri üzerine veriler girilerek yerleştirilmiş örnek bir köprünün akarsu kesiti üzerindeki konumu görülmektedir.

Şekil 5.6. Köprü 3D görünüşü

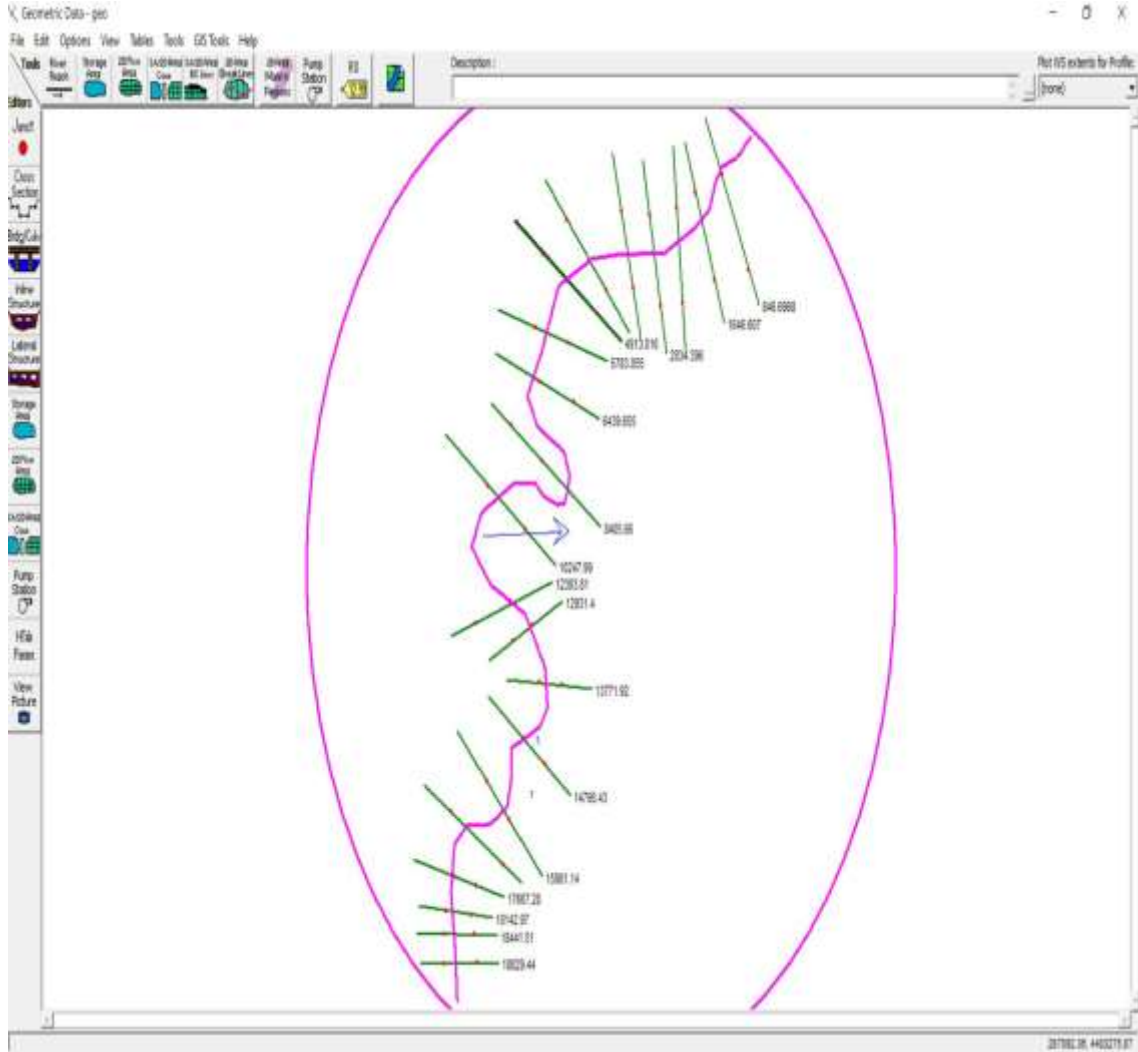
Programda en kesitler ile veriler girildikten sonra Şekil 6.12'de ki gibi geometrik veriler görülmektedir. Burada akarsu ve üzerinde bulunan bizim tarafımızdan sayısal harita üzerine işlediğimiz en kesitler, akarsuyun güzergâhı, yönü ve köprünün konumu görülmektedir.

Şekil 6.12. HEC-RAS'ta geometrik verilerin görünümü

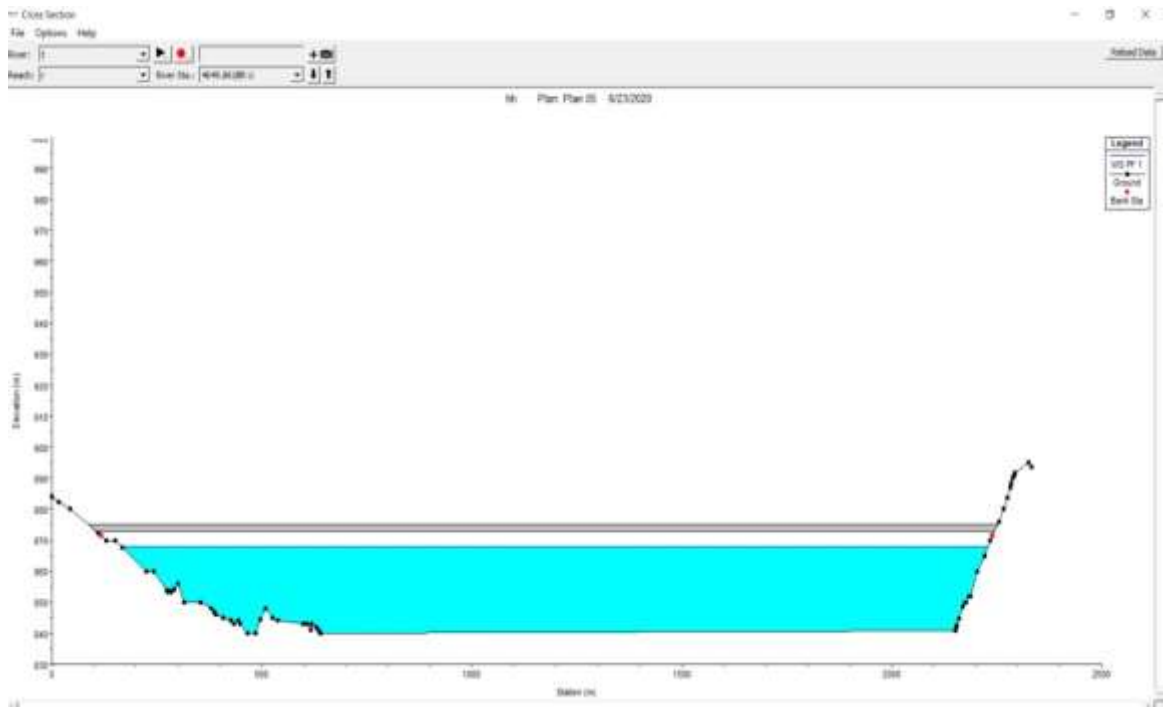
Şekil 6.15’de HEC-RAS ile yapılan analiz sonucu Q_{50} taşkın debisinde köprü tabliyesinin konumu görülmektedir. Burada köprü tabliyesinin durumu, hava payı ve taşkın debisi düşünüldüğünde köprü tabliyesinin Q_{50} taşkın debisini karşılamakta oldukça yeterli olduğu ve yaşanacak taşkınlarda güvende olduğu görülmektedir. Bu durumda 873 m kotundaki köprü tabliyesi alt kotuna 5 m mesafede olup 868 m kotunda su yüzü kotu olduğu görülmektedir.

Şekil 6.15. HEC-RAS’ta Q_{50} taşkın debisinde köprü tabliyesinin durumu

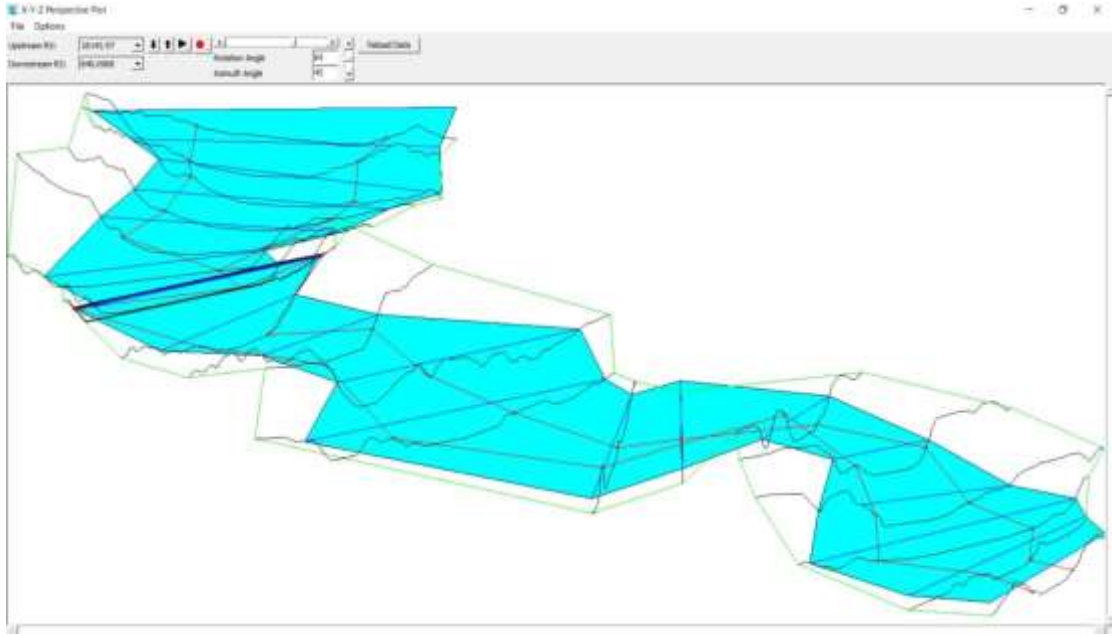
Şekil 6.19. $Q_{100}=211,40 \text{ m}^3/\text{s}$ debisindeki su yüzü profili

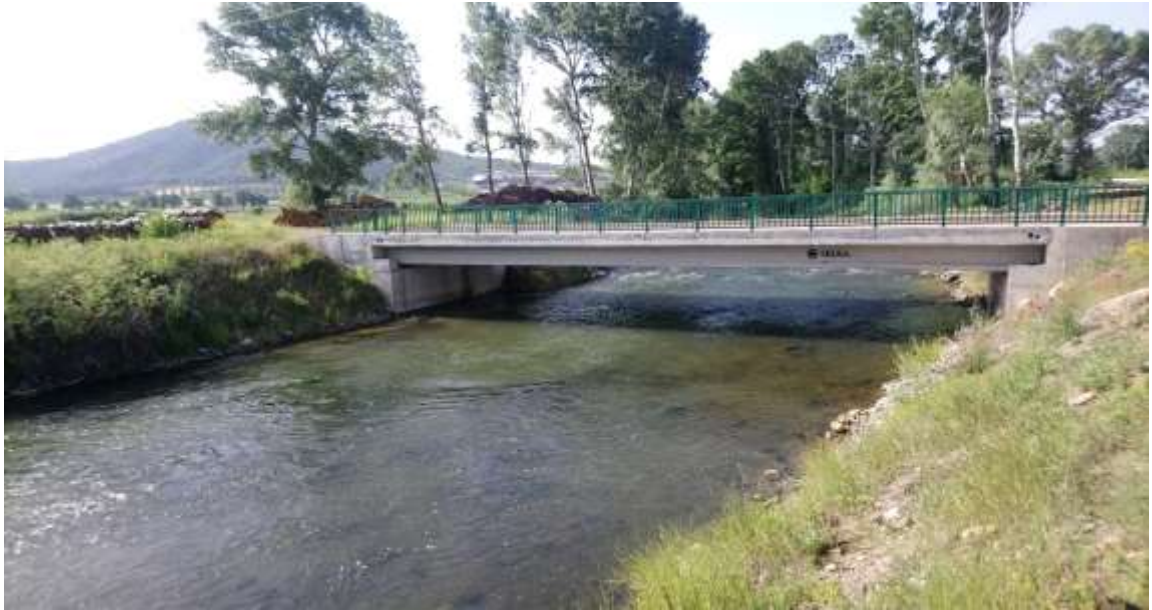
Analizi yapılan Fidanlık köprüsünün DSİ tarafından tamlanmış halinin fotoğrafı aşağıda Şekil 6.22’de verilmiştir. Köprü ayakları sağ ve sol sahil üzerine yapılmış 8’er adet fore kazık üzerine konumlanmıştır. Köprünün tabliyesi ise ayakların üzerine 10 adet öngerilmeli kiriş konarak orta ayaksız olarak prefabrik tabliye elemanları ile yapılmıştır.

Şekil 6.22. Fidanlık Köprüsü tamamlanmış hali
